SCHEDA PER IL RILIEVO SPEDITIVO DEL DANNO SUL PATRIMONIO  
CULTURALE PER EVENTI SISMICI- MANUFATTI VARI

## **Bene: Cimitero di Cerreto**

**Intervento:**  
**Lavori di ripristino e consolidamento dei danni causati dal sisma del 26/09/97 e seguenti**  
**Restauro conservativo con miglioramento sismico.**

Program. interventi urgenti sul patrimonio di edilizia pubblica danneggiato dalla crisi sismica iniziata il 26/09/1997

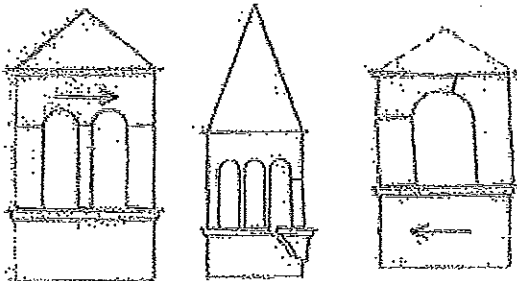
8 ~~CAPPELLA~~ LA FUNEBRE

danno: martellamento da  
locali adiacenti

entità del danno ☒☐☐☐☐  
superficie interessata ☐ <1/3  
☒ tra 1/3 e 2/3  
☐ >2/3

danno: difetti uniti costruttivi  
(piunti)

entità del danno ☒☐☐☐☐  
superficie interessata ☒ <1/3  
☐ tra 1/3 e 2/3  
☐ >2/3

danno: Lesioni orizzontali tra  
blato di copertura e murature  
verticali

entità del danno ☒☐☐☐☐  
superficie interessata ☒ <1/3  
☐ tra 1/3 e 2/3  
☒ >2/3

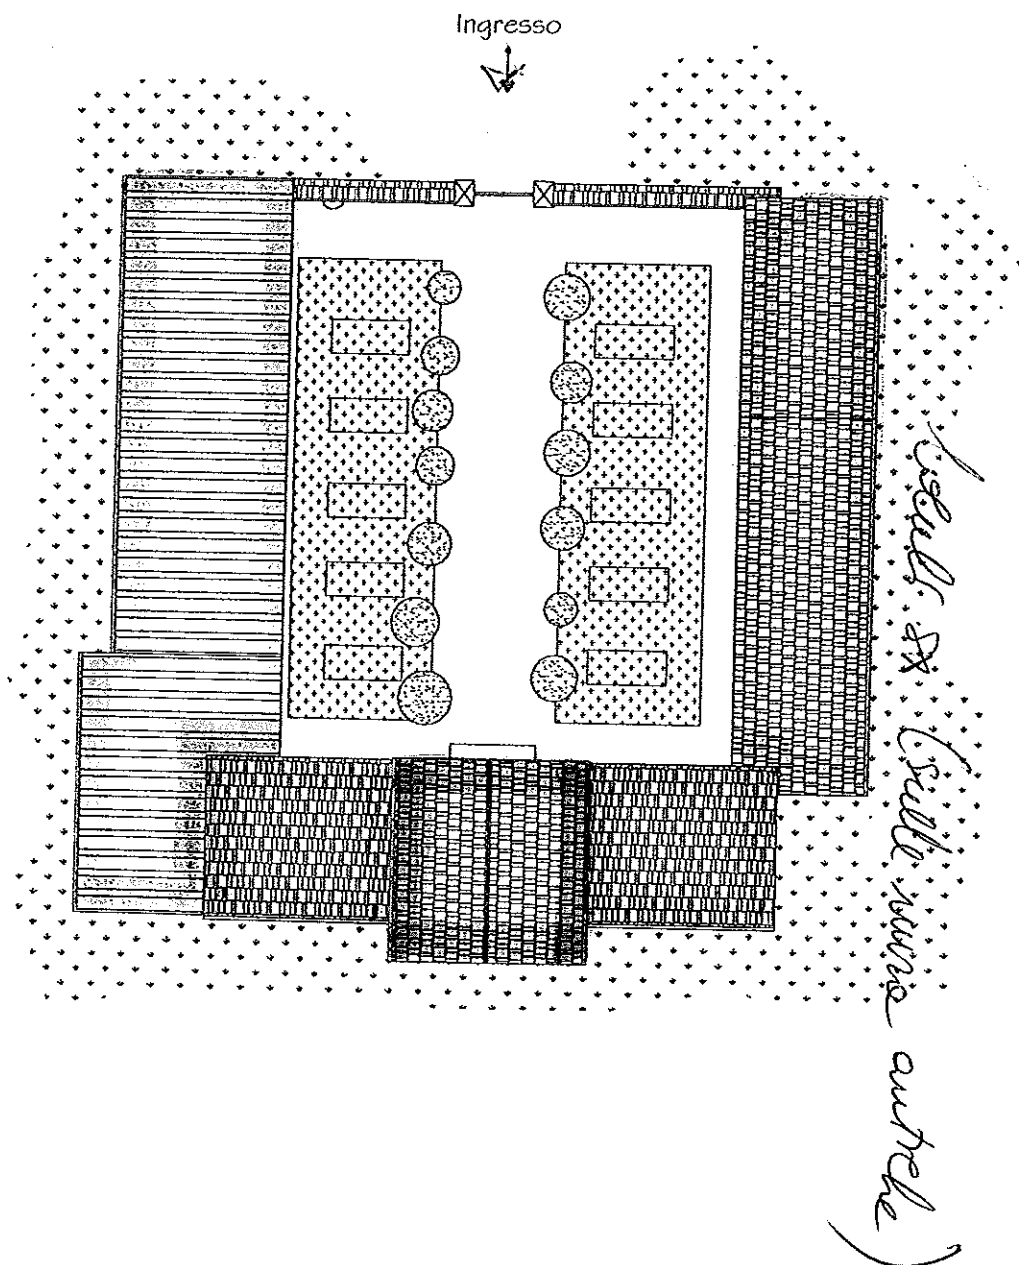
Corpi laterali sulla primitiva recinzione (loculi)
