RILIEVO SPEDITIVO DEL DANNO SUL PATRIMONIO CULTURALE IN CASO DI CALAMITA' NATURALI

Bene: Cimitero di San Costanzo

Intervento:
Lavori di ripristino e consolidamento dei danni causati dal sisma del 26/09/97 e seguenti
Restauro conservativo con miglioramento sismico.

CIMITERO DI SAN COSTANZO

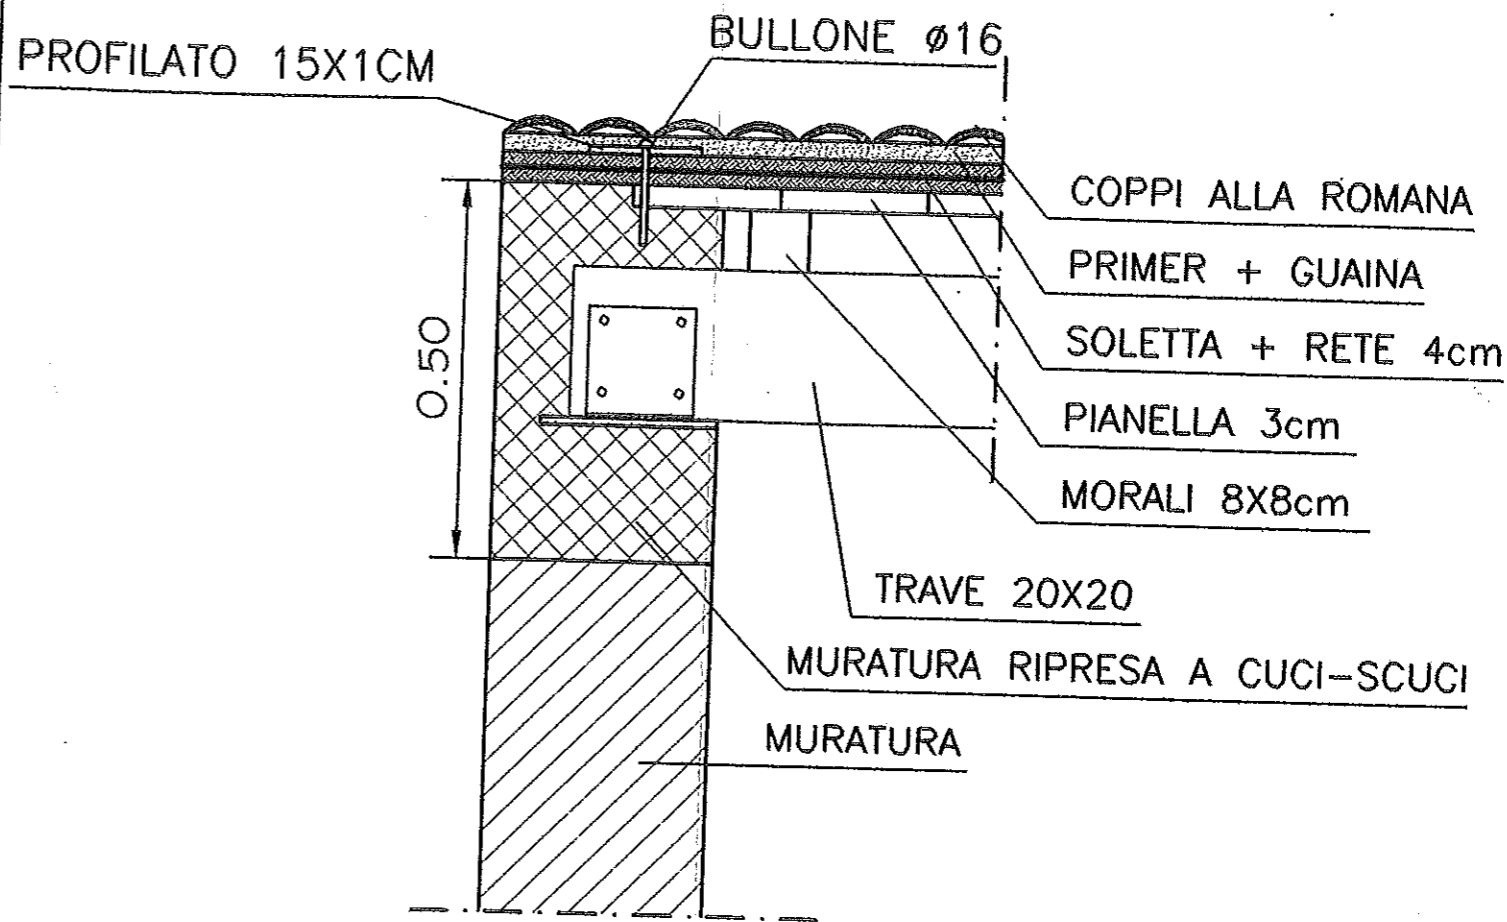
PARTICOLARE CORDOLO DI COPERTURA IN PROFILATO METALLICO

Profilato metallico posto a coperchio largh. 15cm altez. 1cm ancorata con bulloni Ø16 ogni metro
