RILIEVO SPEDITIVO DEL DANNO SUL PATRIMONIO CULTURALE IN CASO DI CALAMITA' NATURALI

SCHEDA PER IL RILIEVO SPEDITIVO DEL DANNO SUL PATRIMONIO CULTURALE PER EVENTI SISMICI - PALAZZI

Denominazione bene:	PALAZZO DELLA ...				
Denominazione storica:	PALAZZO DELLA ...				
Datazione: anno	1800	secolo	IX	epoca	11111111
Ultima trasformazione	11111111				
Proprietà:	XXXXXXXXXX	☎	XXXXXXXXXX		
Utilizzatore:	XXXXXXXXXX	☎	XXXXXXXXXX

SISMA 1994 C. ITALIA 2016		SQUADRA N. 10 11
Cognome e nome	Qualifica	Ente appartenenza
GABBIANELLI GIAMMARIA	ING	RELUIS - EDUCENTRE
MILANESI RICCARDO	ING	RELUIS - UNIPV
COLOMBO MARIA DILETA	ARCHEOL.	MIBACT SABAP NOLISE

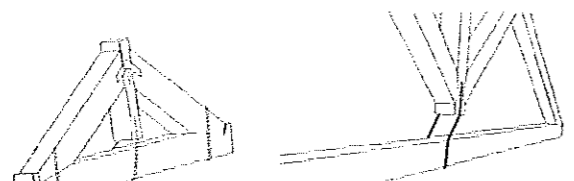
<p>11 – DANNO NEGLI ELEMENTI DI COPERTURA (CAPRIATE)</p>

<p><input checked="" type="checkbox"/> elemento non rilevabile</p> <p>entità del danno <input type="checkbox"/><input type="checkbox"/><input type="checkbox"/><input type="checkbox"/><input type="checkbox"/></p> <p>superficie della copertura interessata</p> <p><input type="checkbox"/> <1/3</p> <p><input type="checkbox"/> tra 1/3 e 2/3</p> <p><input type="checkbox"/> >2/3</p>
<p>12- DANNO AL MANTO DI COPERTURA</p>

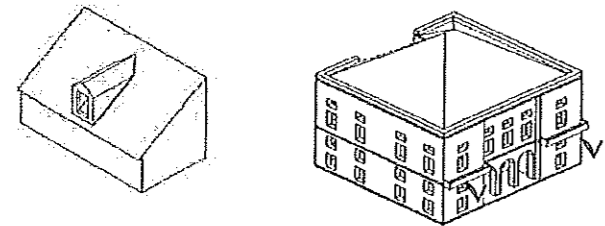
<p>14 - DANNO AGLI ELEMENTI AGGETTANTI/SVETTANTI (BALCONI,ABBAINI,TORRI-SCALE ...)</p>

<p><input type="checkbox"/> elemento non rilevabile</p> <p>entità del danno <input type="checkbox"/><input type="checkbox"/><input type="checkbox"/><input type="checkbox"/><input type="checkbox"/></p> <p>numero elementi interessati:.....</p>
<p>15 – COLLASSI LOCALI PER IRREGOLARITA' COSTRUTTIVE E DEL MATERIALE</p>

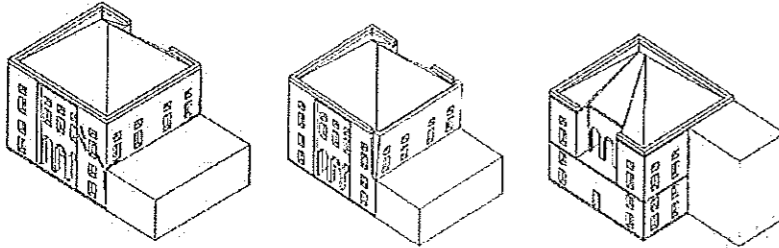
<p>entità del danno <input type="checkbox"/><input type="checkbox"/><input type="checkbox"/><input type="checkbox"/><input type="checkbox"/></p> <p>numero punti interessati:_____</p>
<p>16 - DANNO PER IRREGOLARITA' DI FORMA</p>

<p>entità del danno <input type="checkbox"/><input type="checkbox"/><input type="checkbox"/><input type="checkbox"/><input type="checkbox"/></p> <p>numero pareti interessate:_____</p>
<p>17 - DANNO NEI CORPI ANNESSI</p>

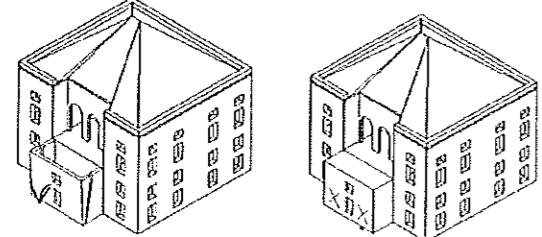
<p>entità del danno <input type="checkbox"/><input type="checkbox"/><input type="checkbox"/><input type="checkbox"/><input type="checkbox"/></p> <p>numero di corpi annessi interessati:.....</p>
