RILIEVO SPEDITIVO DEL DANNO SUL PATRIMONIO CULTURALE IN CASO DI CALAMITA' NATURALI

**SCHEDA PER IL RILIEVO SPEDITIVO DEL DANNO SUL PATRIMONIO
CULTURALE PER EVENTI SISMICI- MANUFATTI VARI**

Denominazione bene:	<u>PONTE</u>				
Denominazione storica:	<u></u>				
Datazione: anno <u>1111</u> secolo <u>11</u> epoca <u>1111111111111111</u> Ultima trasformazione <u>1111111111111111</u>					
Proprietà:	<u>CIVICHE DI PROPRIETÀ PIAZZA DELLA LIBERTÀ</u>				
Utilizzatore:	<u></u>

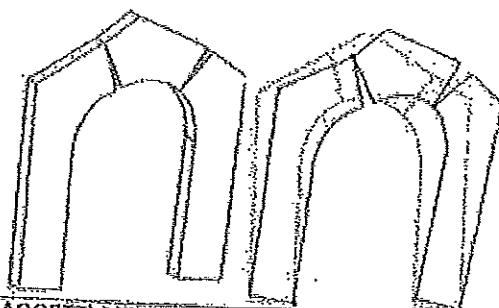
4 - ARCHI E PORTALI

lesioni nell'arco - scorrimento di conci - schiacciamento o lesioni orizzontali alla base dei piedritti

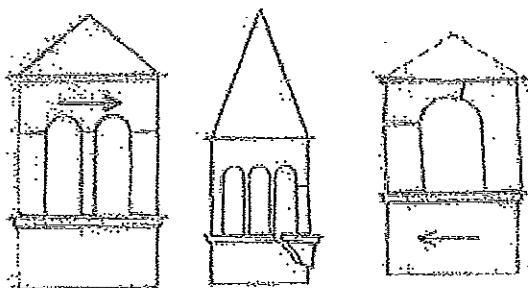
7 - CELLA CAMPANARIA

danno: lesioni negli archi -- rotazioni o scorrimenti dei piedritti
