EMERGENZA POST-SISMA

**SCHEDA PER IL RILIEVO DEL DANNO AI BENI CULTURALI - CHIESE**

Denominazione bene:	CHIESA DI SAN GIUSEPPE						
Denominazione storica:	CHIESA DI SAN GIUSEPPE						
Datazione: anno		secolo		epoca		Ultima trasformazione	
Proprietà:	PARROCCHIA						
Utilizzatore:	PARROCCHIA						3131513411084

**SCHEDA SEGNALAZIONE – SISMA MARCHE-ABRUZZO-LAZIO-UMBRIA 2016**

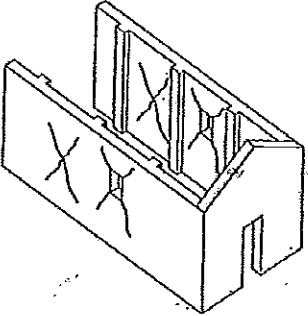
<p>6 - MECCANISMI DI TAGLIO PARETI LATERALI</p>

6	<b>MECCANISMI DI TAGLIO NELLE PARETI LATERALI (RISPOSTA LONGITUDINALE)</b>	<input checked="" type="checkbox"/>
danno	LESIONI INCLINATE (SINGOLE O INCROCIATE) - LESIONI IN CORRISPONDENZA DI DISCONTINUITÀ NELLA MURATURA	■■■■□
7	<b>RISPOSTA LONGITUDINALE DEL COLONNATO NELLE CHIESE A PIÙ NAVATE</b>	<input type="checkbox"/>
danno	LESIONI NEGLI ARCHI O NEGLI ARCHITRAVI LONGITUDINALI - SCHIACCIAMENTO E/O LESIONI ALLA BASE DEI PILASTRI - LESIONI A TAGLIO NELLE VOLTE DELLE NAVATE LATERALI	□□□□
8	<b>VOLTE DELLA NAVATA CENTRALE</b>	<input type="checkbox"/>
danno	LESIONI NELLE VOLTE DELL'AULA CENTRALE - SCONNESSIONI DELLE VOLTE DAGLI ARCONI	□□□□
9	<b>VOLTE DELLE NAVATE LATERALI</b>	<input type="checkbox"/>
danno	LESIONI NELLE VOLTE O SCONNESSIONI DAGLI ARCONI O DALLE PARETI LATERALI	□□□□
10	<b>RIBALTAMENTO DELLE PARETI DI ESTREMITÀ DEL TRANSETTO</b>	<input type="checkbox"/>
danno	DISTACCO DELLA PARETE FRONTALE DALLE PARETI LATERALI - RIBALTAMENTO O DISGREGAZIONI DEL TIMPANO IN SOMMITÀ	□□□□

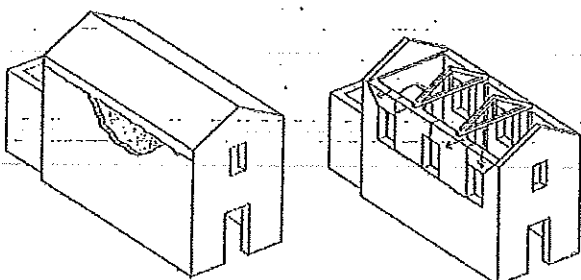
19 - ELEMENTI DI COPERTURA: AULA

Movimento rilevante del manto di copertura. Crollo della cappella absidale su strada retrostante. Vela campanaria gravemente danneggiata, rischio crollo. Consigliata rimozione e messa in sicurezza.
