A	N. CATALOGO GENERALE	N. CATALOGO INTERNAZIONALE

MINISTERO PER I BENI CULTURALI E AMBIENTALI DIREZ. GEN. DELLE ANTICHITA' E BELLE ARTI	REGIONE	N.
CODICI	18/000 23417	ITA:	Soprintendenza per i Beni A.S.A.O. della Calabria - Cosenza -	Calabria	
PROVINCIA E COMUNE: Prov. RC - Comune di Stignano; LUOGO: Calvario - OGGETTO: Chiesa di S Maria - CATASTO: Foglio 5, part. A - CRONOLOGIA: Impianto medioevale, Rifacimenti del XVII secolo - AUTORE: Maestranze locali - DEST. ORIGINARIA: Luogo di riunione e di culto - USO ATTUALE: Luogo di culto, in occasioni sporadiche - PROPRIETA': Ecclesiastica - VINCOLI LEGGI DI TUTELA: Art. 4 legge n° 1089 del I-6- 1939 - P.R.G. E ALTRI:			DESCRIZIONE: (5605237) Roma, 1975 - Ist. Poligr. Stato - S. (c. 400.000) La chiesa sita in localita' Calvario, poco distante da Stignano, e' intitolata a S. Maria. Ad essa vi si arriva attraverso una piccola strada di campagna. L' edificio armonioso e di piccole dimensioni, e' a navata unica. Entrando in essa abbiamo due pilastri in muratura che sorreggono un soppalco destinato a cantoria e che sono collegati da archi uniti alla facciata interna. Vicino all' altare maggiore vi e' un pulpito in muratura di tipo sospeso,

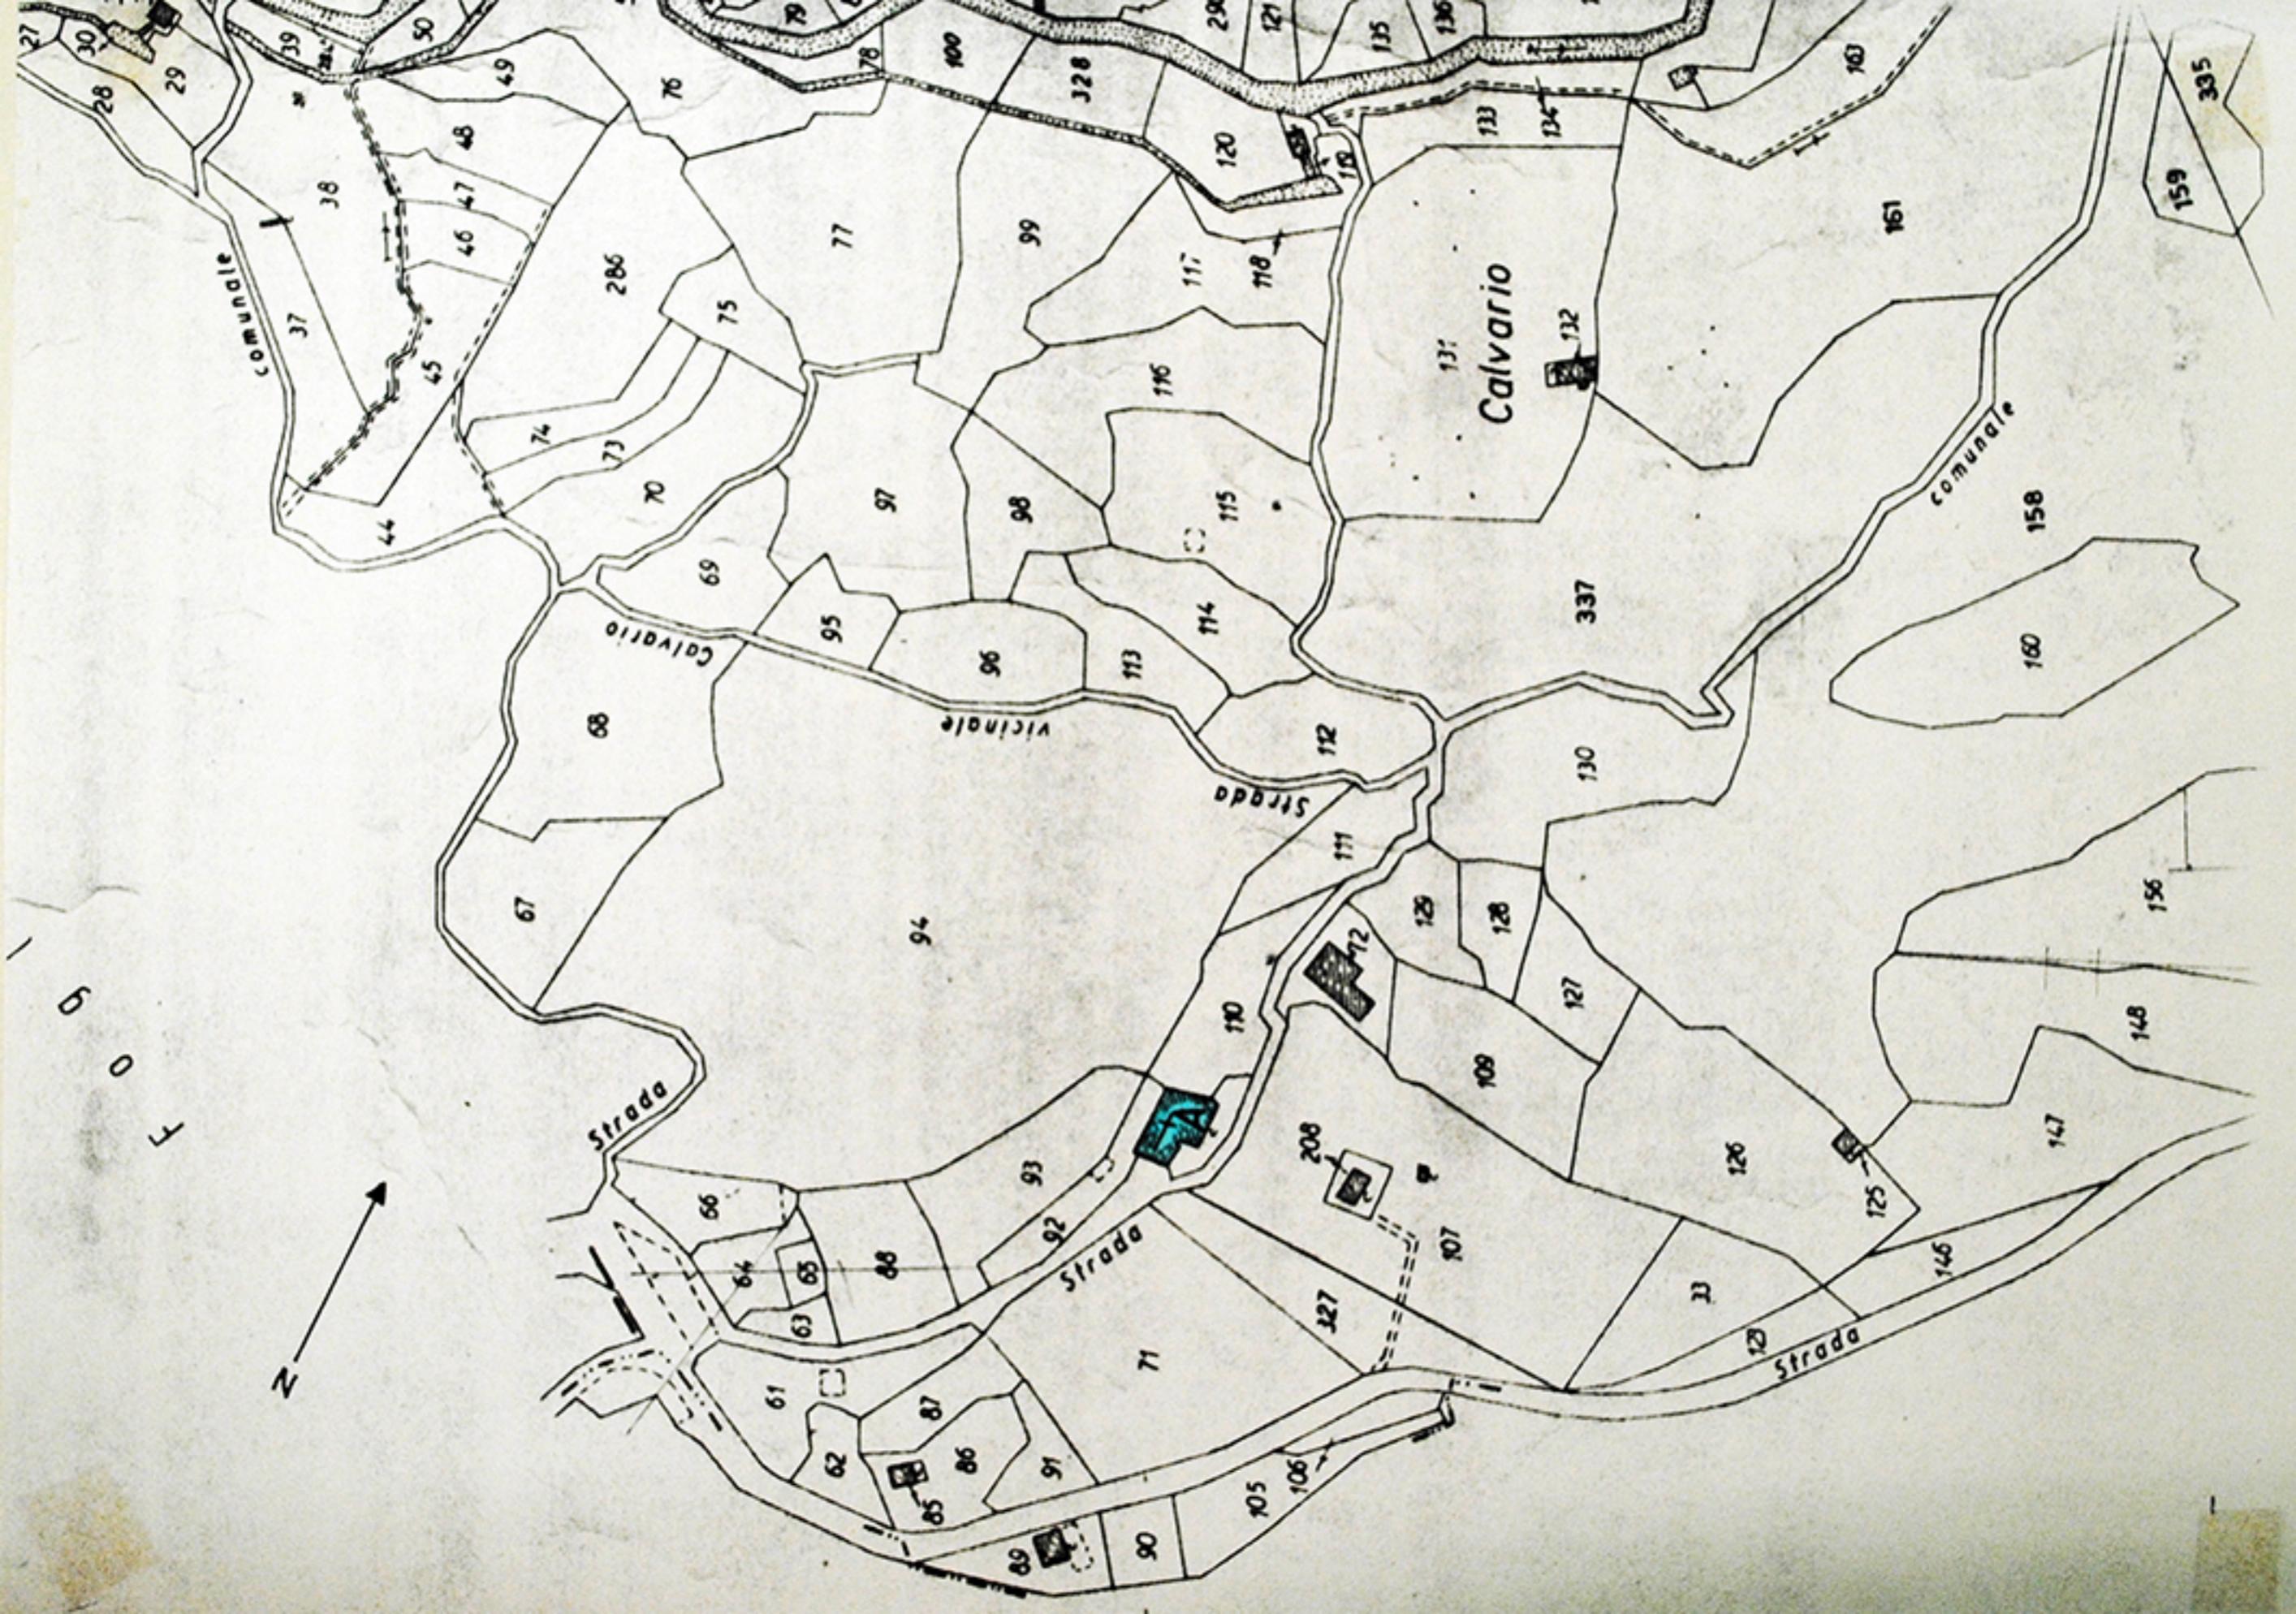
Strada comunale

Strada vicinale

Calvario

ESTRATTO MAPPA CATASTALE:
Foglio di mappa n° 5 comune di Stignano.
