SCHEDA PER IL RILIEVO DEL DANNO AI BENI CULTURALI - CHIESE

MODELLO A - DC

Denominazione bene:	MADONNA DEI PASTI				
Denominazione storica:	_____				
Datazione: anno	1910	secolo	__	epoca	_____
Proprietà:	CANTONALE		_____	Ultima trasformazione	2000
Utilizzatore:	_____		_____	_____	_____

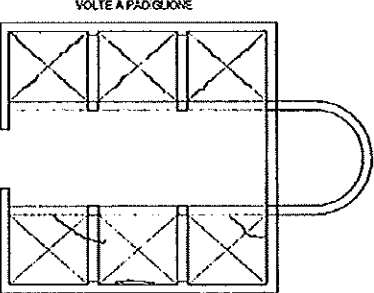
<p>VOLTA A BOTTE LIAZZETTATA VOLTA A CROCIERA</p>
<p>9 - VOLTE DELLE NAVATE LATERALI</p>

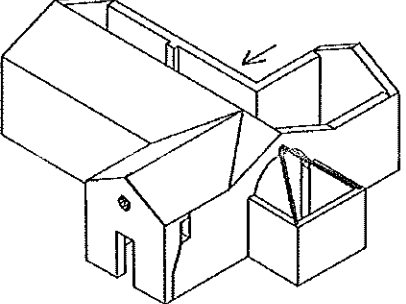
<p>VOLTA A PADIGLIONE</p> <p>VOLTA A CROCIERA</p>	<p>10 - RIBALTAMENTO PARETI DEL TRANSETTO</p>
