Presidenza del Consiglio dei Ministri
DIPARTIMENTO DELLA PROTEZIONE CIVILE

Ministero
per i Beni e le Attività Culturali

SCHEDA PER IL RILIEVO DEL DANNO AI BENI CULTURALI - CHIESE

Denominazione bene:	AUDITORIUM SANI GUACOMO		
Denominazione storica:	_____		
Datazione: anno	1233	secolo	__
	epoca	_____	Ultima trasformazione
Proprietà:	COMUNE		_____
Utilizzatore:	CIOMPIGNIA DELLA RIANCIA		_____

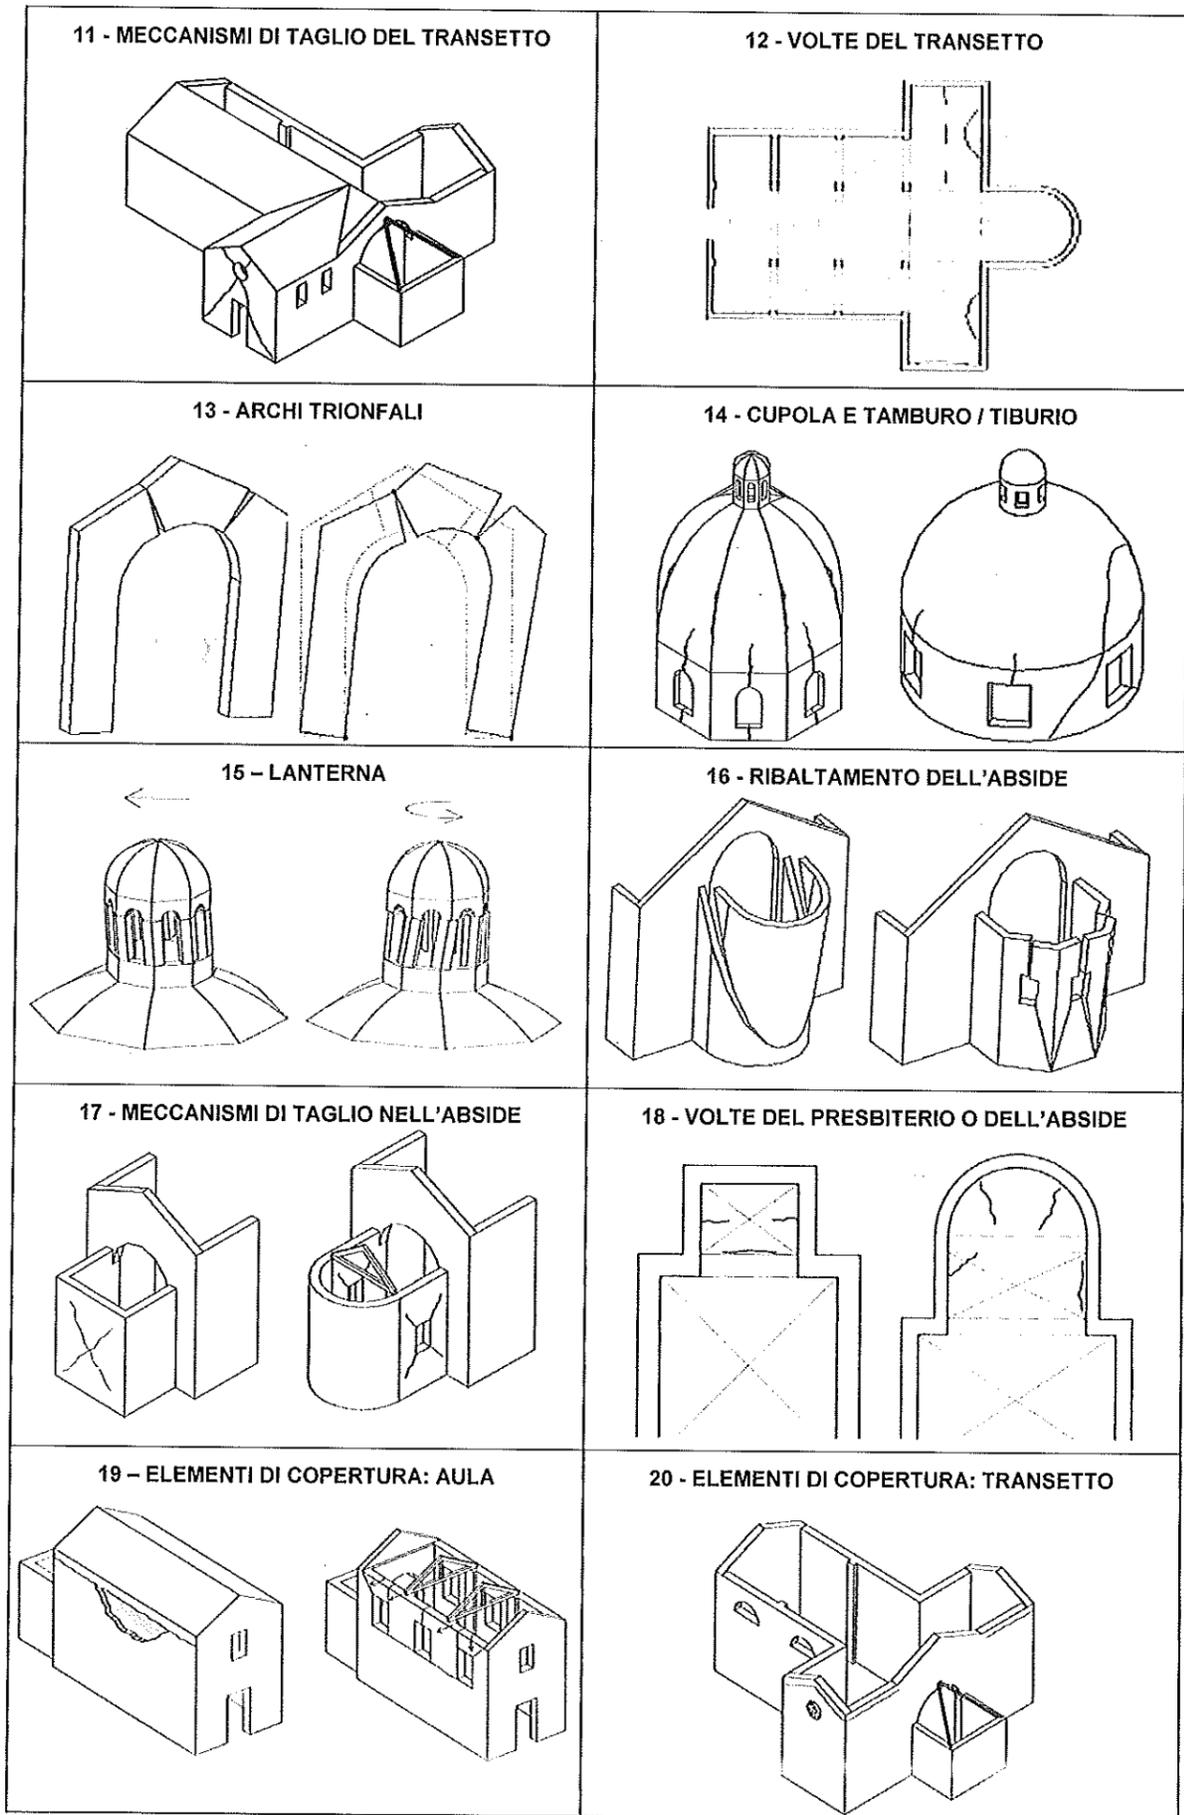
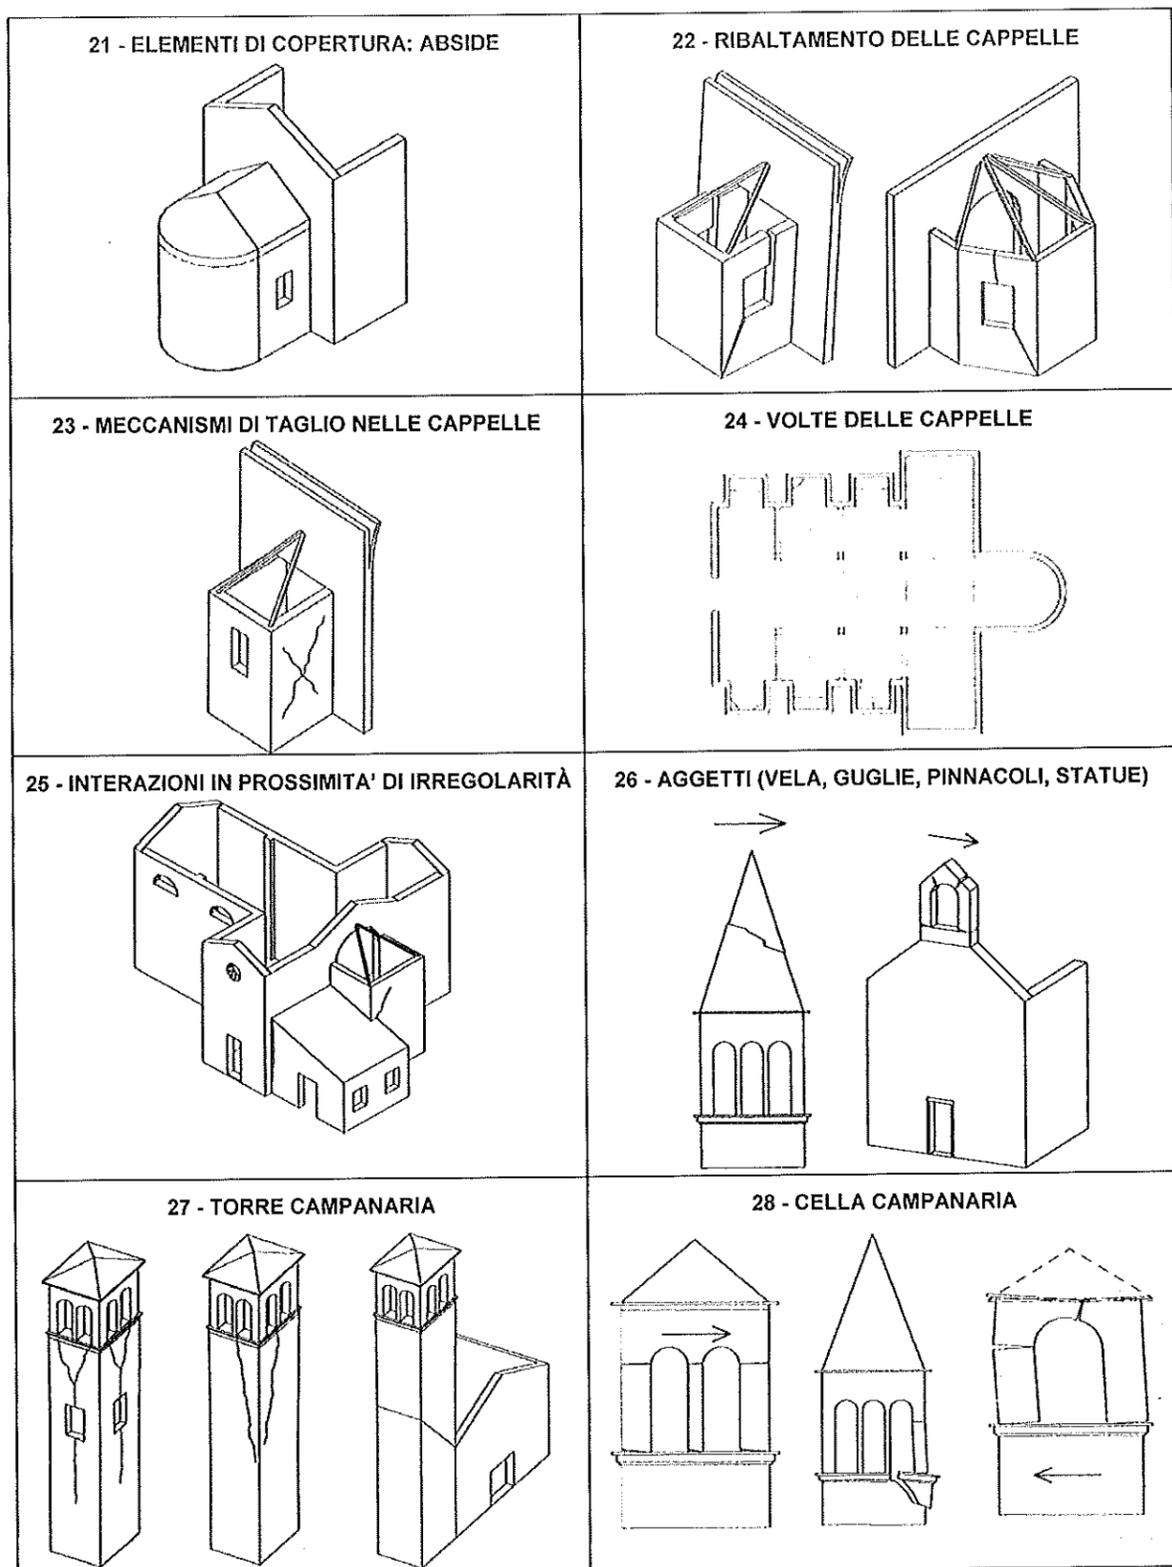
ABACO DEI MECCANISMI DI COLLASSO DELLE CHIESE

<p>1. RIBALTAMENTO DELLA FACCIATA</p>	<p>2. MECCANISMI NELLA SOMMITÀ DELLA FACCIATA</p>
<p>3. MECCANISMI NEL PIANO DELLA FACCIATA</p>	<p>4 - PROTIRO E NARTECE</p>
<p>5 - RISPOSTA TRASVERSALE DELL'AULA</p>	<p>6 - MECCANISMI DI TAGLIO PARETI LATERALI</p>
<p>7 - RISPOSTA LONGITUDINALE DEL COLONNATO</p>	<p>8 - VOLTE DELL'AULA O DELLA NAVATA CENTRALE</p> <p>VOLTA A BOTTE LUNETTATA</p> <p>VOLTA A CROCIERA</p>
<p>9 - VOLTE DELLE NAVATE LATERALI</p> <p>VOLTE A PADIGLIONE</p> <p>VOLTE A CROCIERA</p>	<p>10 - RIBALTAMENTO PARETI DEL TRANSETTO</p>

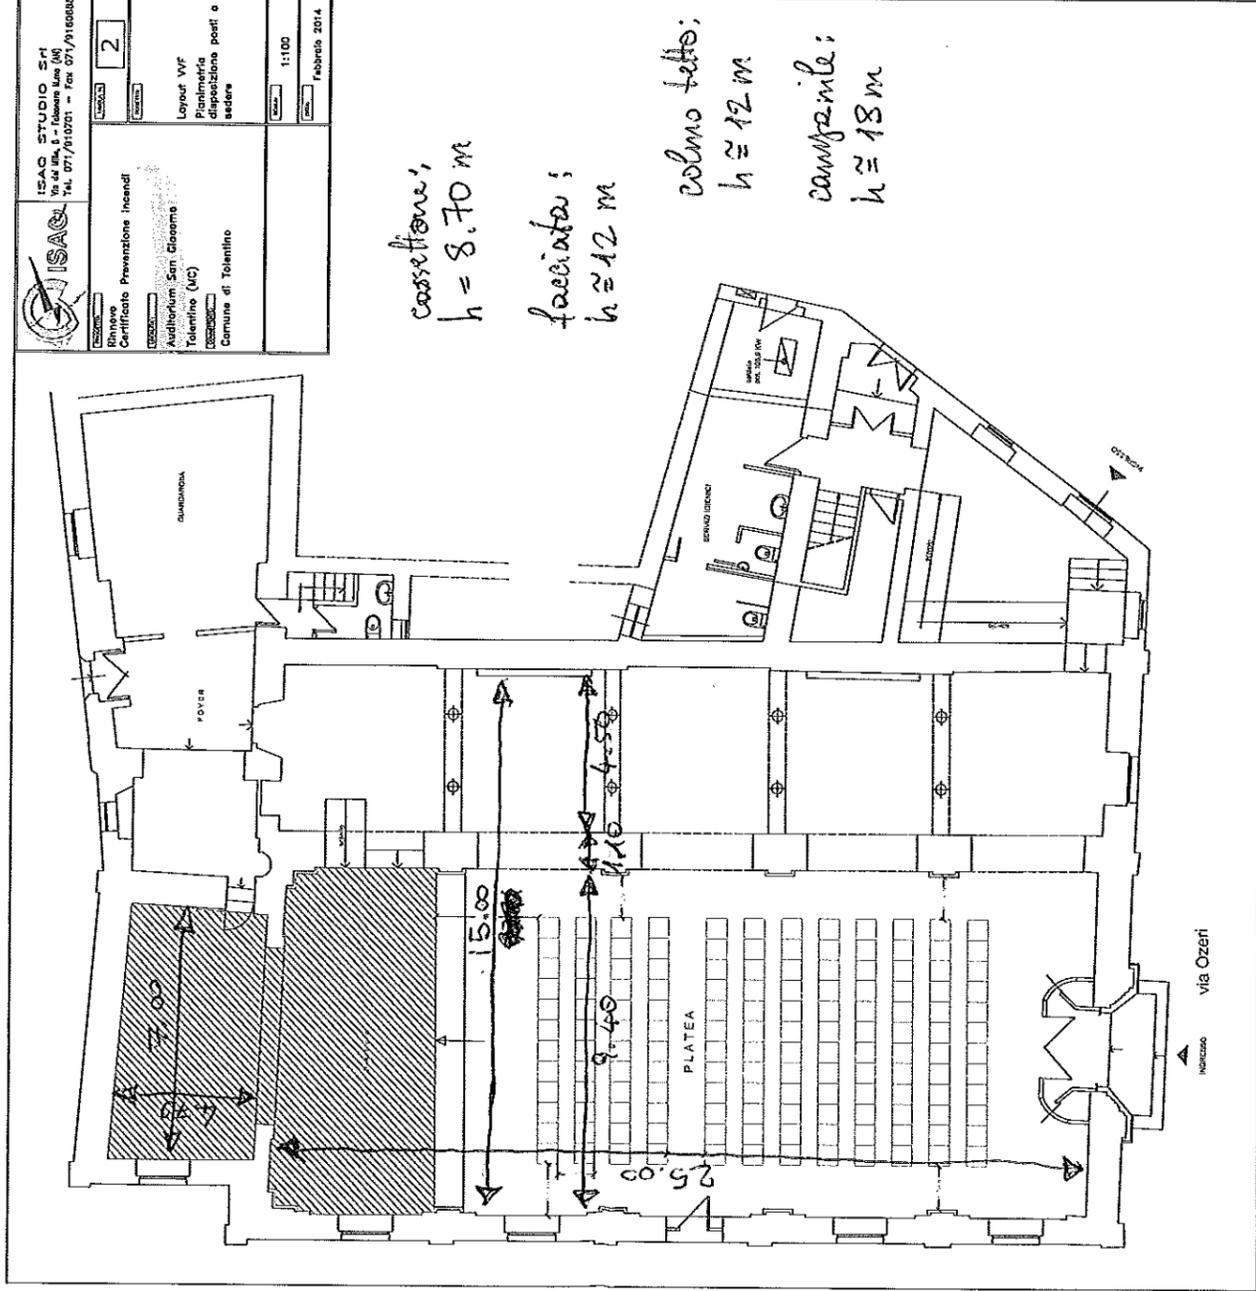
colmo tetto;
 $h \approx 12 \text{ m}$

campanile;
 $h \approx 18 \text{ m}$
