## RILIEVO SPEDITIVO DEL DANNO SUL PATRIMONIO CULTURALE IN CASO DI CALAMITA' NATURALI

### SCHEDA INSEDIAMENTO

<input type="checkbox"/> Bene complesso	<input checked="" type="checkbox"/> Bene individuo
Denominazione bene complesso: CRIMFRA TERMINA DI SAN MARCO SANTISSIMO SACRAMENTO DI ROSARIA	
Numero schede beni componenti 14

SCHEDA PER IL RILIEVO SPEDITIVO DEL DANNO SUL PATRIMONIO CULTURALE PER EVENTI SISMICI - PALAZZI

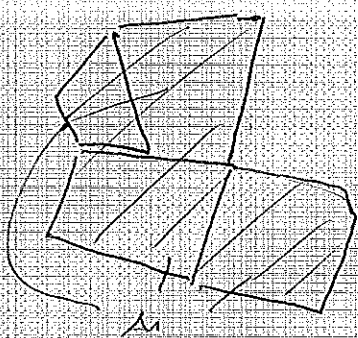
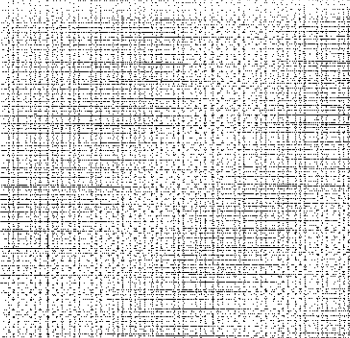
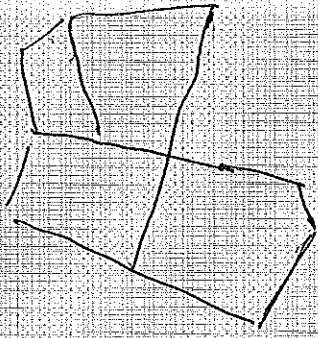
**P<sub>8</sub> – EIDOTIPO E SUDDIVISIONE IN ELEMENTI**

SUDDIVISIONE IN AREE	INDIVIDUAZIONE CORPI SCALA E CORPI ANNESSI	INDIVIDUAZIONE COPERTURE

<table border="1" style="width: 100%; border-collapse: collapse;"> <tr> <td style="width: 15%;">Area</td> <td style="width: 15%;">1</td> <td style="width: 15%;">2</td> <td style="width: 15%;">3</td> <td style="width: 15%;">4</td> </tr> <tr> <td>Sup. (m<sup>2</sup>)</td> <td>1110</td> <td>111</td> <td>111</td> <td>111</td> </tr> <tr> <td>N°</td> <td>2</td> <td>2</td> <td>2</td> <td>2</td> </tr> <tr> <td>° piani</td> <td></td> <td></td> <td></td> <td></td> </tr> </table>	Area	1	2	3	4	Sup. (m <sup>2</sup> )	1110	111	111	111	N°	2	2	2	2	° piani					<p>N° totale corpi scala: 111</p> <p>N° totale corpi annessi: 111</p>	<table border="1" style="width: 100%; border-collapse: collapse;"> <tr> <td style="width: 15%;">Copertura</td> <td style="width: 15%;">X</td> <td style="width: 15%;">1</td> <td style="width: 15%;">2</td> <td style="width: 15%;">3</td> </tr> <tr> <td>Sup. (m<sup>2</sup>)</td> <td>111</td> <td>111</td> <td>111</td> <td>111</td> </tr> </table>	Copertura	X	1	2	3	Sup. (m <sup>2</sup> )	111	111	111	111

Area	1	2	3	4																												
Sup. (m <sup>2</sup> )	1110	111	111	111																												
N°	2	2	2	2																												
° piani																																
Copertura	X	1	2	3																												
Sup. (m <sup>2</sup> )	111	111	111	111

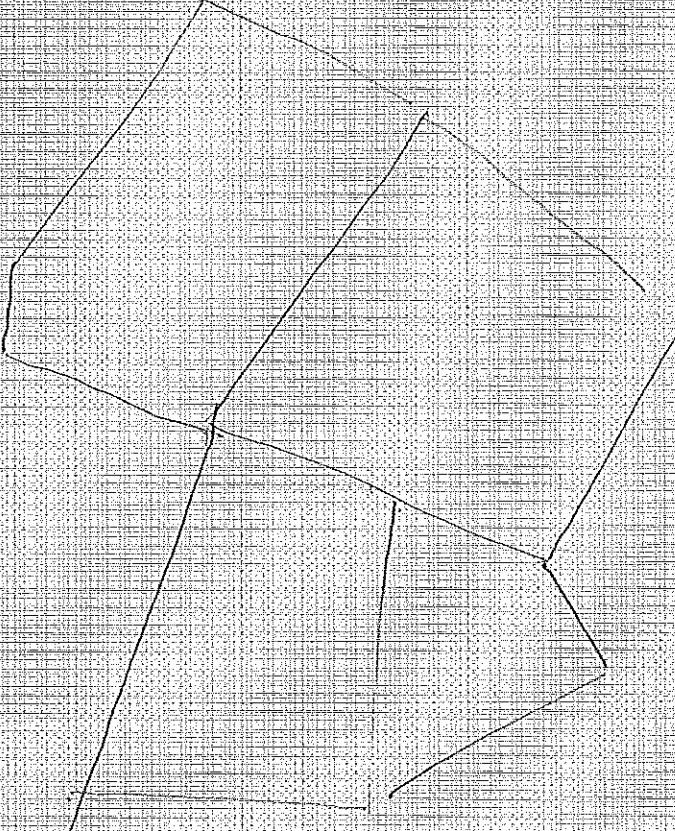
**SCHEMATIZZAZIONE DELLA PLANIMETRIA E DELLA SEZIONE**

**ORIENTAMENTO**

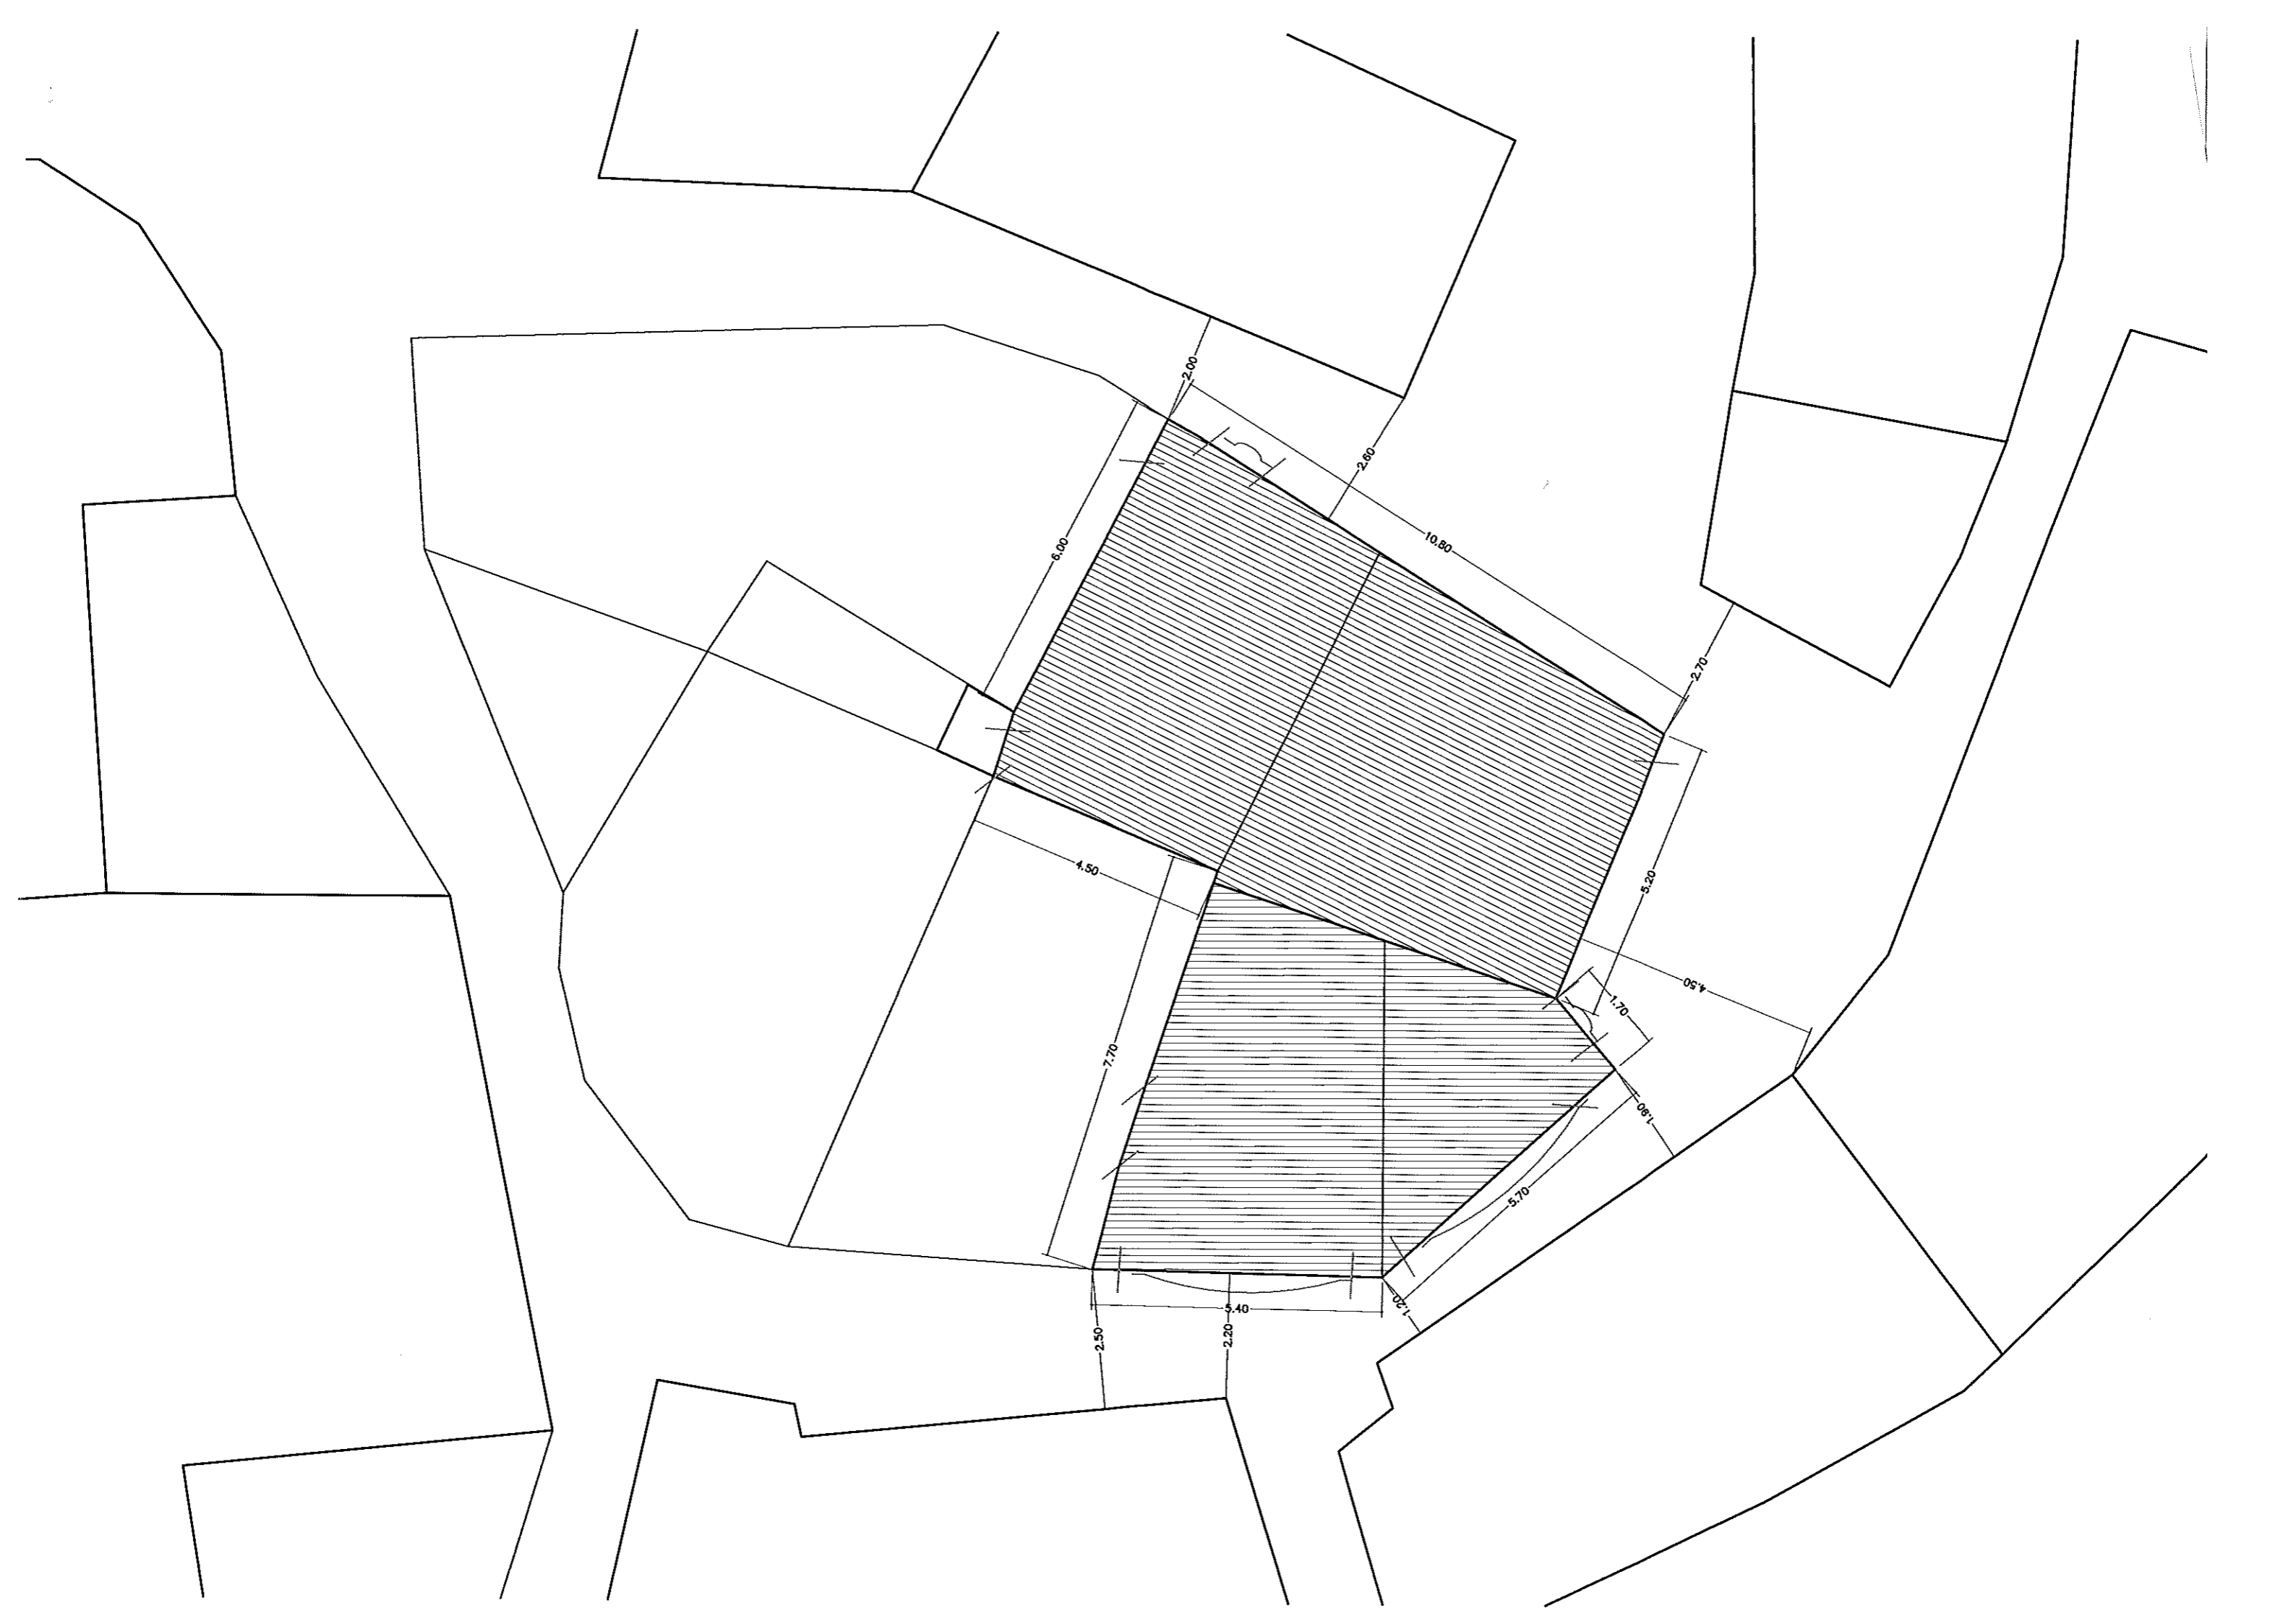
al piano terra con ha due accessi indipendenti, si trova la porzione di abitazione composta da due camere, una cucina, un bagno ed un ripostiglio per una superficie complessiva di circa mq. 52 oltre alla porzione usata come deposito della superficie complessiva di circa mq.36; attualmente non utilizzabile visto il cattivo stato di conservazione di tutte le strutture, sia orizzontali che verticali.

al piano primo, il sottotetto, si trova una soffitta non ispezionabile per una superficie complessiva di circa mq.52

V. PLANIMETRIA ALLEGATA
