MINISTERO PER I BENI CULTURALI E AMBIENTALI DIREZ. GEN. DELLE ANTICHITA' E BELLE ARTI	REGIONE	N.
CODICI	01/0 002 2391	ITA:	Soprintendenza per i Beni Ambientali e Architettonici - Torino	Piemonte	
PROVINCIA E COMUNE: VC - Trino LUOGO: C.so Cavour, 74 OGGETTO: Teatro CATASTO: f 69/B, n. 1106 CRONOLOGIA: XVIII, XIX, XX AUTORE: Eugenio Ara, Romolo Albasio DEST. ORIGINARIA: Chiesa Conventuale USO ATTUALE: Teatro PROPRIETA': Comune di Trino VINCOLI LEGGI DI TUTELA: P.R.G. E ALTRI: P.R.G. 23/4/80 : Ar 1			DESCRIZIONE: La facciata di questo piccolo teatro, suddivisa in fasce orizzontali e chiusa da un fastigio rettangolare in cui è compresa la scritta "Teatro Civico" inframmezzata dallo stemma di Trino, per la sua scarsa definizione formale quasi si confonde con gli edifici circostanti tra i quali è compresa senza soluzione di continuità. Nella fascia inferiore due coppie di lesene affiancano l'ingresso e sostengono una rigida trabeazione quasi a suggerire un portico di accesso che corrisponde all'atrio interno. Nella fascia superiore, ancora trattata a leggero bugnato, si apre una serie di cinque piccole finestre, mentre l'ultima fascia più ampia è ad intonaco liscio e dominata dalla gran

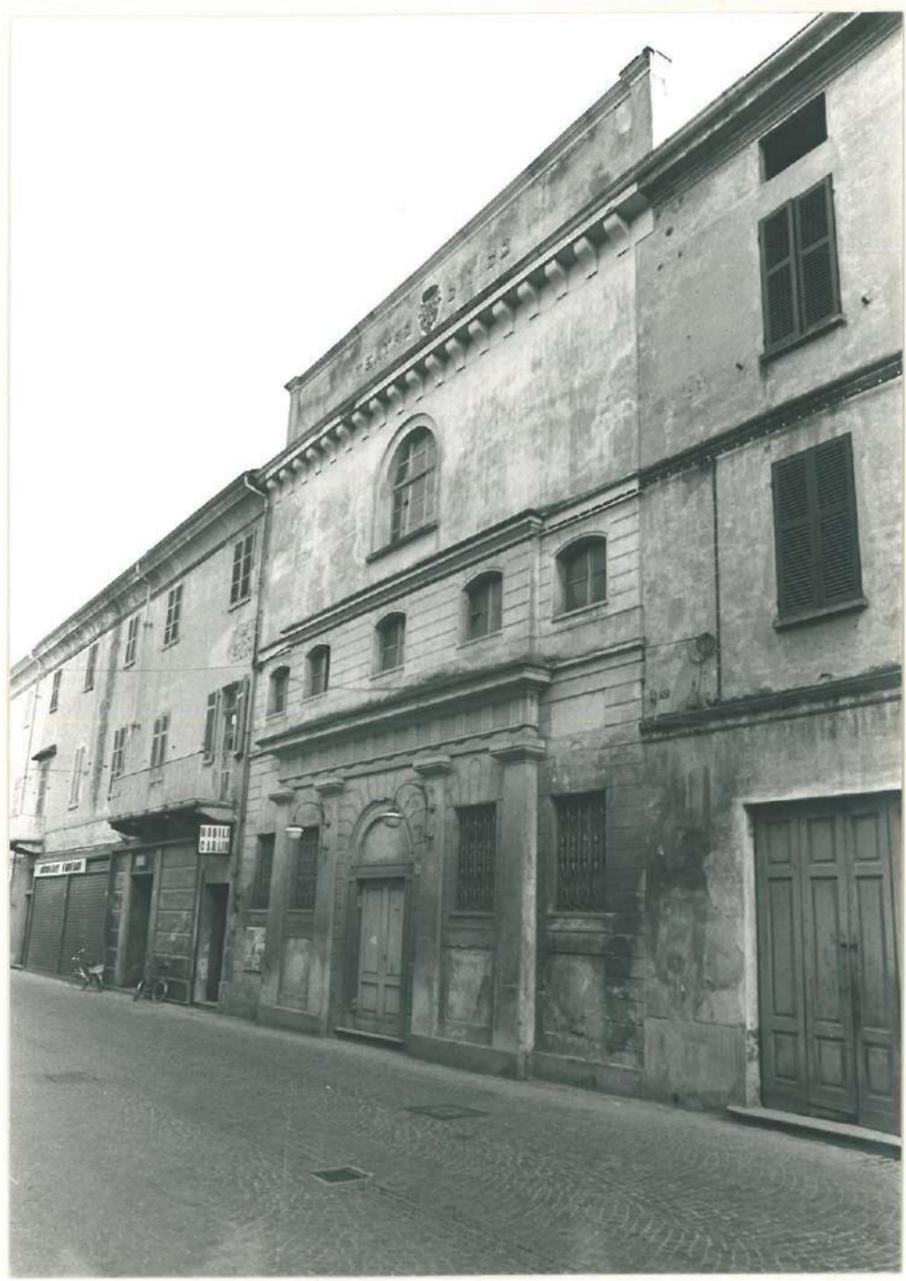
MINISTERO PER I BENI CULTURALI E AMBIENTALI DIREZ. GEN. DELLE ANTICHITA' E BELLE ARTI	REGIONE
01/00022391		Soprintendenza per i Beni Ambientali e Architettonici - Torino	Piemonte
ALLEGATO N. .... 2

RAPPORTI AMBIENTALI: La facciata dell'edificio, non sufficientemente caratterizzata dalle coppie di lesene e dal leggero bugnato, si confonde quasi totalmente nell'uniforme continua di questo lato, anche perchè in questo tratto di strada l'attenzione è nettamente attratta dal complesso della chiesa di S. Caterina.

Facciata

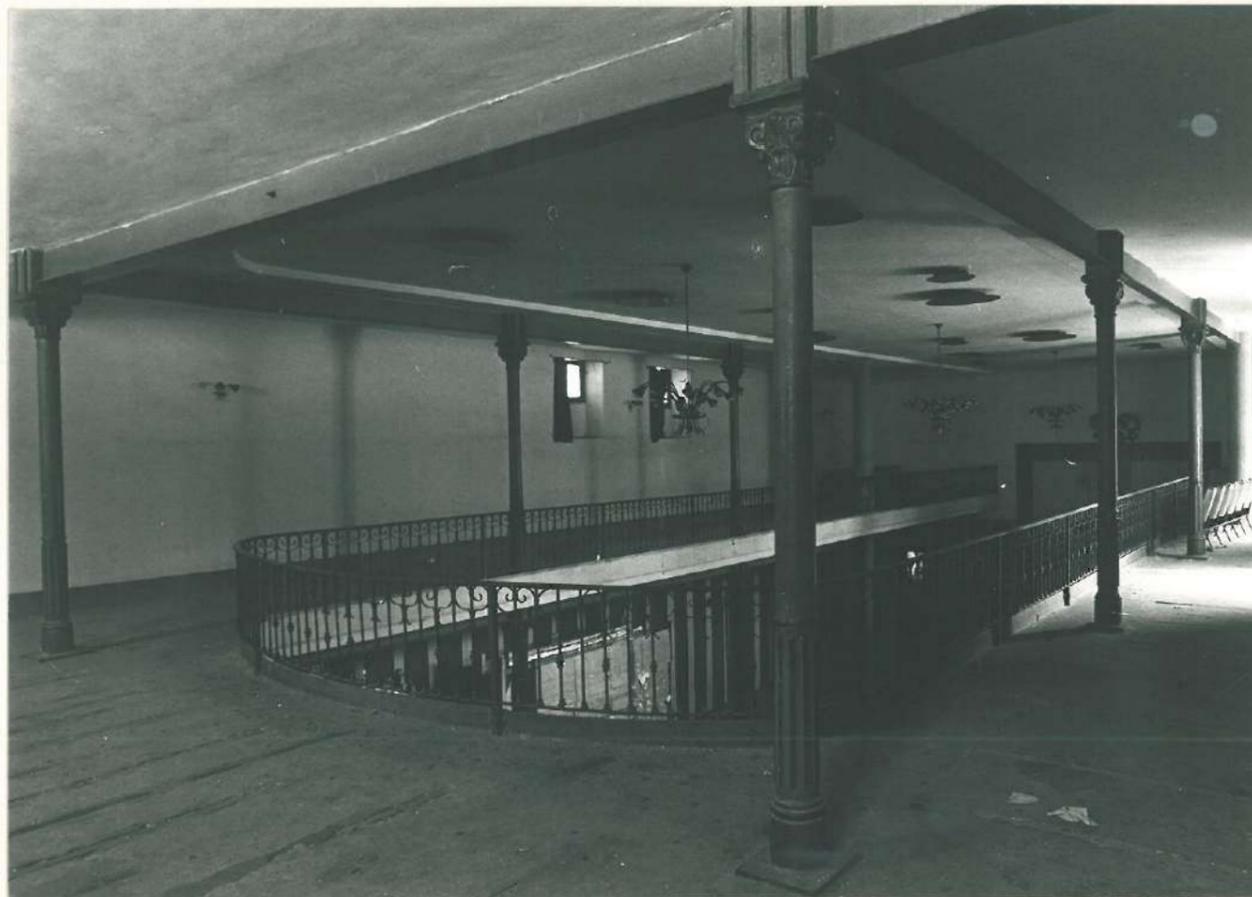
ALLEGATO N. 3

TIPOLOGIA EDILIZIA - CARATTERI COSTRUTTIVI PIANTA: rettangolare COPERTURE: travi in legno con manto in coppi VOLTE o SOLAI: volte a padiglione, solai su travi in ferro SCALE: in laterizio e pietra TECNICHE MURARIE: murature perimetrali portanti in laterizio, colonne in ghisa all'interno PAVIMENTI: marmo a scaglie DECORAZIONI ESTERNE: lesene e cornici in laterizio intonacato DECORAZIONI INTERNE: colonne in ghisa a capitello composito, decorazioni a fresco ARREDAMENTI: STRUTTURE SOTTERRANEE:

Interno

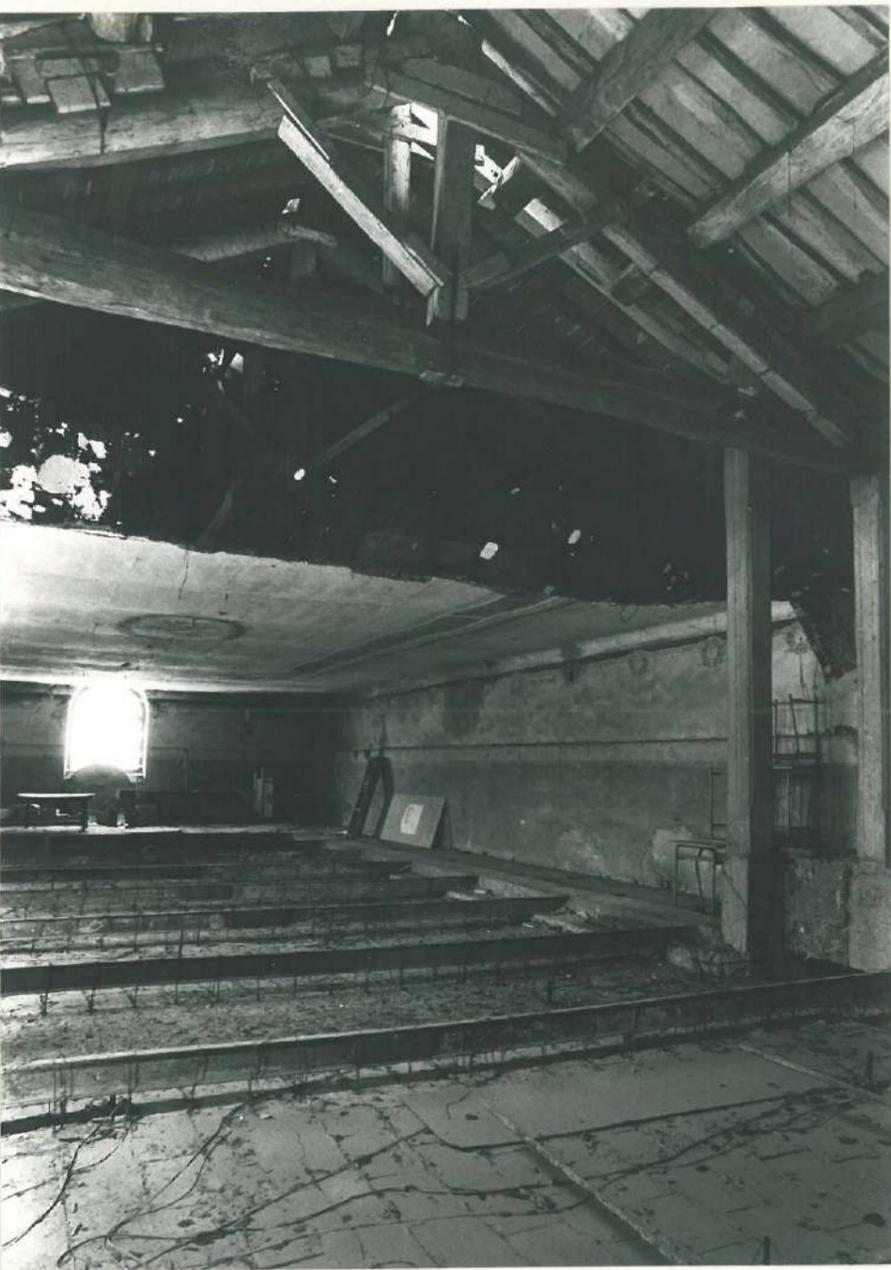
MINISTERO PER I BENI CULTURALI E AMBIENTALI DIREZ. GEN. DELLE ANTICHITA' E BELLE ARTI	REGIONE
0100022391	N. CATALOGO INTERNAZIONALE	Soprintendenza per i Beni Ambientali e Architettonici - Torino	Piemonte
ALLEGATO N. 4

Sottotetto
