DINES, CEN. DESE	ASSOCIATION AND ASSOCIATION ASSOCI					
01/0 001 57 88 ITA:	SOPRINTENDENZA PER I BENI A		PIEMONTE				
PROVINCIA E COMUNE: Varallo Sesia (VC)		DESCRIZIONE:	(5605237) Roma, 1975 - Ist. Poligr. S				
LUOGO: Varallo SesiA / C.S. / Piazza Gaudenzio	Il Convento di Santa Maria delle Grazie è colle la omonima ed adiacente Chiesa attraverso un pi trio, che immette nell'ex biblioteca, ora sacre Chiesa, e nel piccolo chiostrino adiacente, a p piuttosto allungata ed irregolare, di forma que zioidale. In esso sulla parete verso la Chiesa						
OGGETTO: Convento di Santa Maria delle Grazie							
CATASTO: Foglio nº 76, part. 384/383 scala 1/15							
CRONOLOGIA: XV Sec.							
AUTORE: ignoto		lunetta di G.L. Luini, scene della Passione di lazzi, e ritratti di San Francesco. Oltre la e ca troviamo un piccolo andito che immette negl					
DEST. ORIGINARIA:Convento dei Frati Minori Osserv	vanti di S. Francesco

Il Convento di Santa Maria delle Grazie è uno dei più antichi e caratteristici fabbricati che esistano in Varallo Sesia, risalendo la sua costruzione, nella sua forma attuale, alla fine del xv secolo.

A	N. CATALOGO GENERALE	N. CATALOGÓ INTERNAZIONALE	MINISTERO PER I BENI CUL

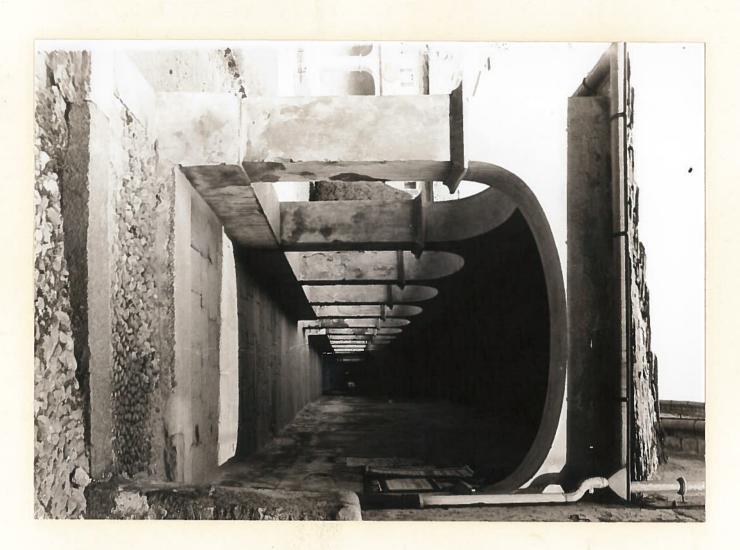
MINISTERO PER I BENI CULTURALI E AMBIENTALI DIREZ. GEN. DELLE ANTICHITA' E BELLE ARTI REGIONE N. CATALOGO INTERNAZIONALE N. CATALOGO GENERALE SOPRINTENDENZA PER I BENI AMBIENTALI ED PIRMONTE 0 001 5788 ITA: Varallo Sesia (VC): Convento di Santa VEDUTA DEL CHIOSTRO CON IL POZZO ALLEGATO N. 4

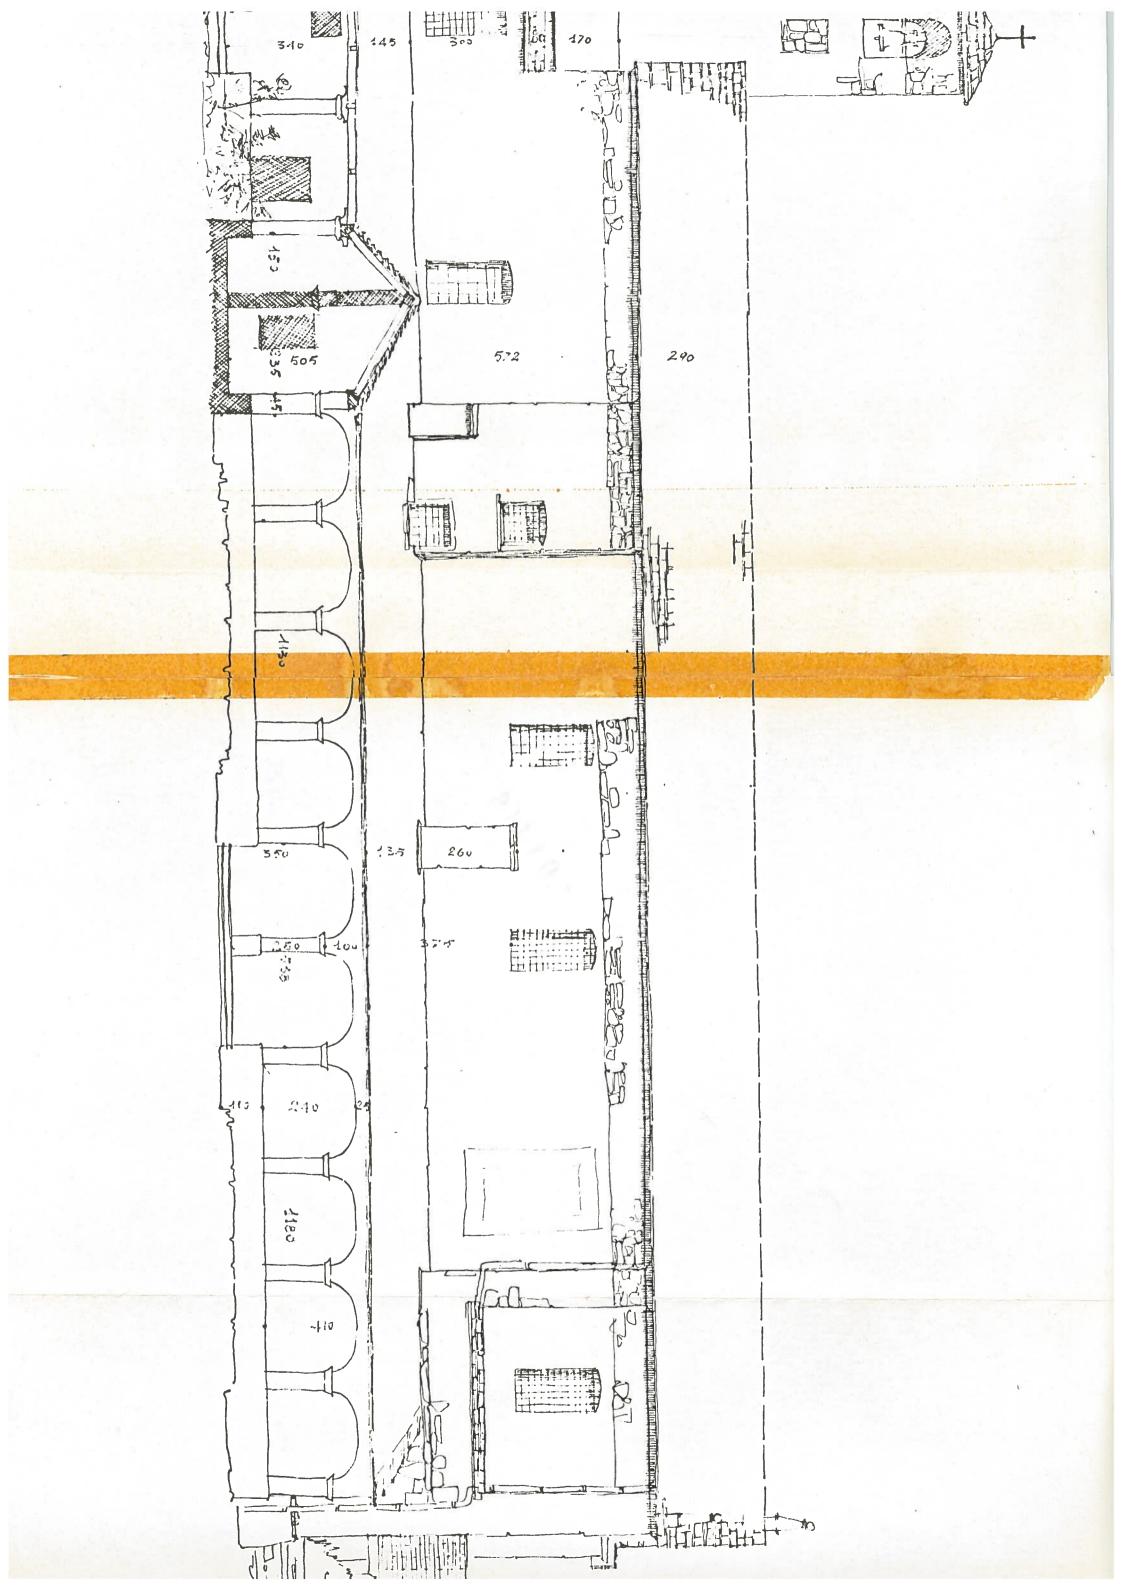
MINISTERO PER I BENI CULTURALI E AMBIENTALI DIREZ. GEN. DELLE ANTICHITA' E BELLE ARTI N. CATALOGO GENERALE N. CATALOGO INTERNAZIONALE REGIONE SOVRINTENDENZA PER I BENI AMBIENTALI ED ITA: ARCHITETTONICI DEL PIEMONTE PIEMONTE Comune di Varallo Sesia (VC) : Convento di Santa Maria delle Grazie ALLEGATO N. SEZIONE TRASVERSALE - Scala 1:100 (5605238) Roma, 1975 - Ist. Poligr. Stato - S. (c. 400.000) 440 210 10 425 (6) 12.92 915 . 851 255 145 170 3-10

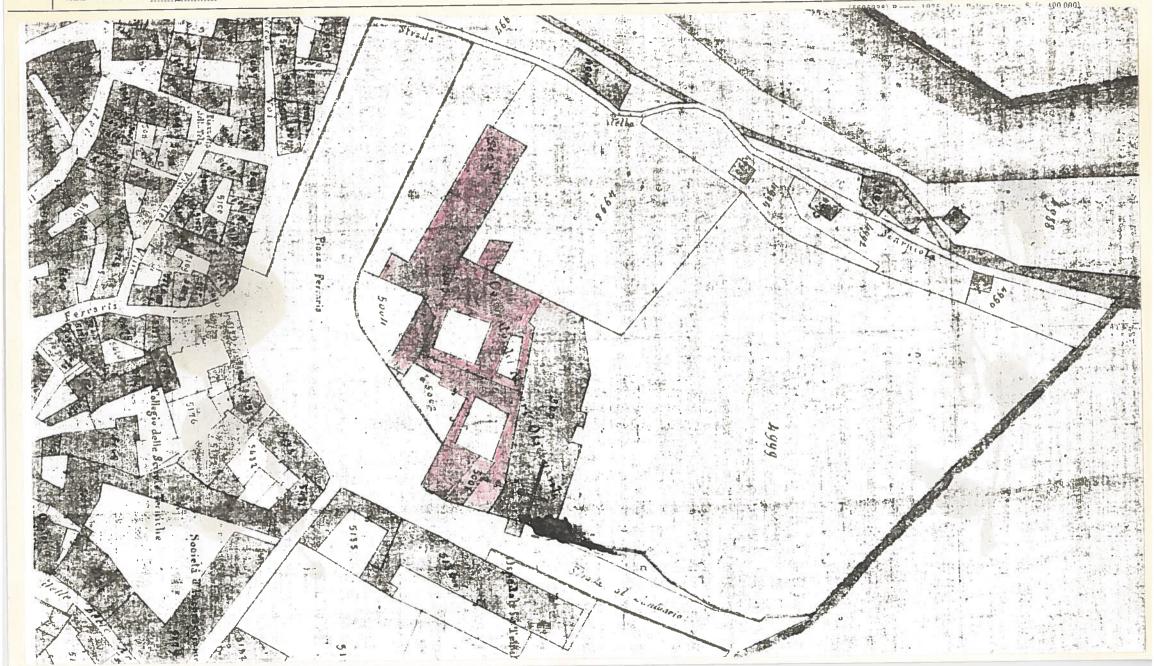
Varallo Sesia (VC): Convento di Santa Maria delle Grazie 1 stralcio Mappa Rabbini: Allegato H, Sezione X, dal nº 4851 al nº 5425
