DATA: 30 Luglio 1979

MINISTERO PER I BENI CULTURALI E AMBIENTALI DIREZ. GEN. DELLE ANTICHITA' E BELLE ARTI	REGIONE	N.
CODICI	01/0 001 57 91	ITA:	SOPRINTENDENZA PER I BENI AMBIENTALI ED ARCHITETTONICI DEL PIEMONTE	PIEMONTE	
PROVINCIA E COMUNE: Varallo Sesia (VC):Fraz.Baraggiolo			DESCRIZIONE: <span style="float: right;">(5605237) Roma, 1975 - Ist. Poligr. Stato - S. (c. 400.000)</span>		
LUOGO: Strada provinciale della Valgrande			L'Oratorio di San Giovanni, è formato da una		
OGGETTO: Oratorio di San Giovanni			unica navata con prospiciente portico a tre		
CATASTO: Fòglio n.º 75, part. 141/B			archi, di forma rettangolare, in muratura por-		
CRONOLOGIA: XV sec.(1439) - XVI sec.(1573) - XVIII sec.			tante di pietra mista a cocci di laterizio, so-		
AUTORE: ignoto			lamente intonacata all'interno e sulla facciata.		
DEST. ORIGINARIA: Cappella votiva, Seminario			Le altre pareti perimetrali esterne sono parzial-

Comune di Varallo Sesia (VC) : Fraz. Baraggiolo - Oratorio di San Giovanni  
Estratto di Mappa Catastale : foglio n.° 75, scala 1/1000.-

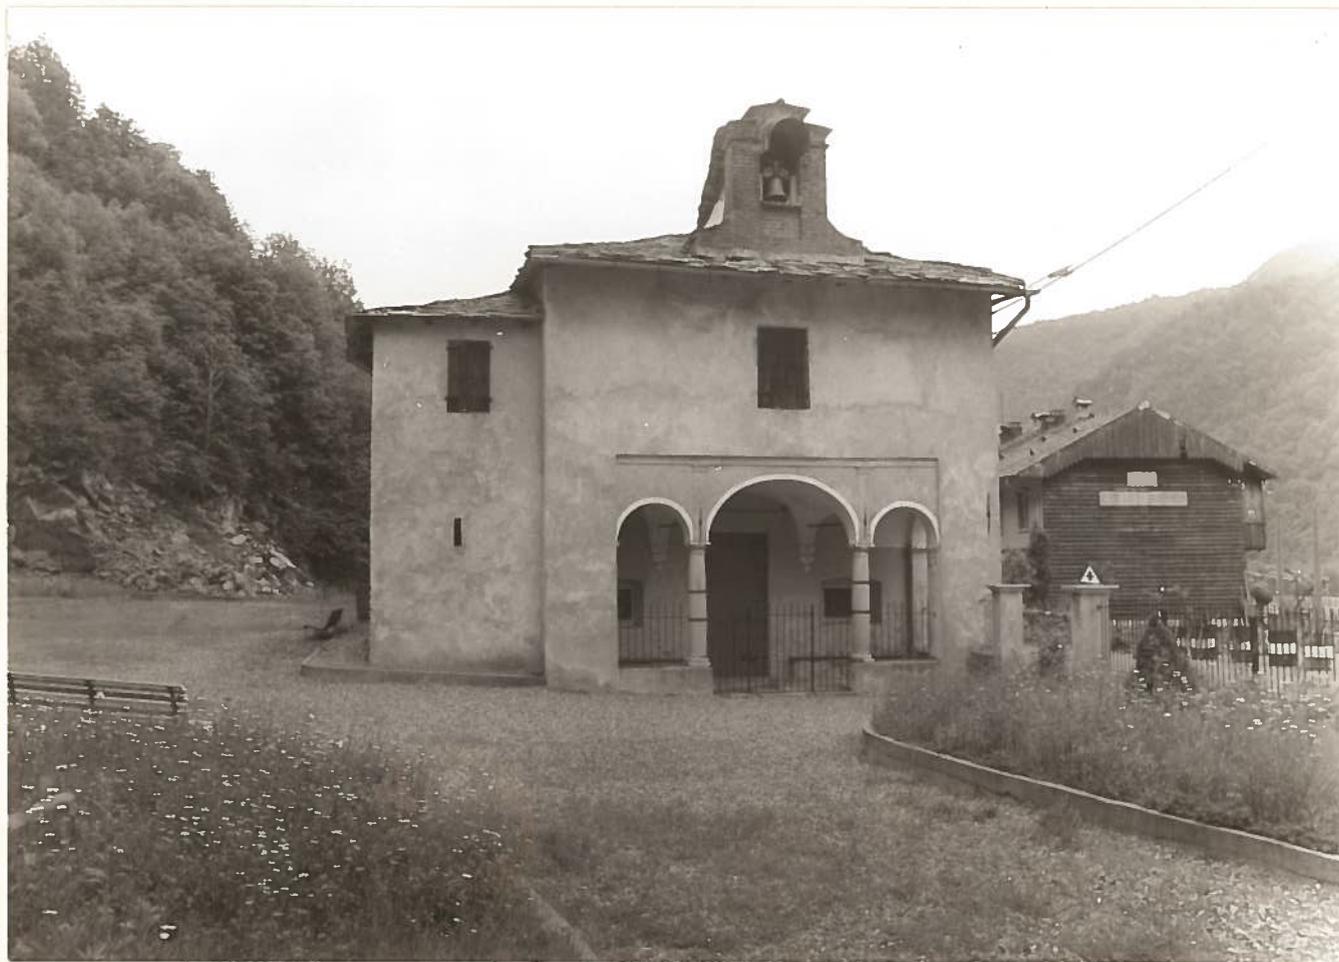
MINISTERO PER I BENI CULTURALI E AMBIENTALI DIREZ. GEN. DELLE ANTICHITA' E BELLE ARTI	REGIONE	N.
01/0 001 57 91		ITA:	SOPRINTENDENZA PER I BENI AMBIENTALI ED ARCHITETTONICI DEL PIEMONTE	PIEMONTE	
ALLEGATO N. <b>2</b>		Comune di Varallo Sesia fraz. Baraggiolo- Oratorio di San Giovanni			
		Prospetto principale -

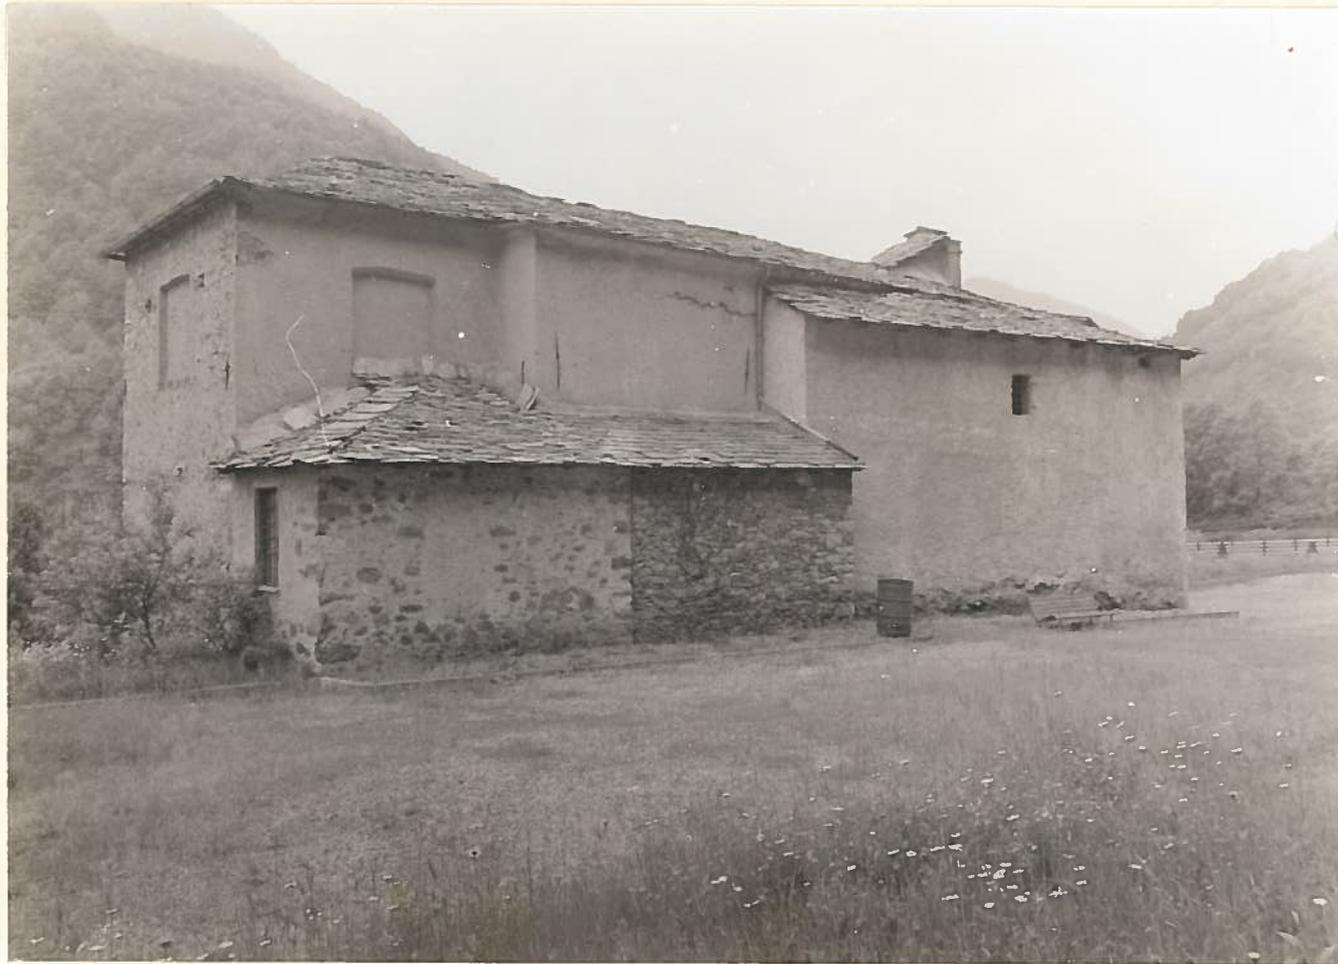
MINISTERO PER I BENI CULTURALI E AMBIENTALI DIREZ. GEN. DELLE ANTICHITA' E BELLE ARTI	REGIONE	N.
01/0 001 5791		ITA:	SOPRINTENDENZA PER I BENI AMBIENTALI ED ARCHITETTONICI DEL PIMONTE	PIEMONTE	
ALLEGATO N. <u>3</u>		Comune di Varallo Sesia fraz. Baraggiolo - Oratorio di San Giovanni- Prospetto laterale

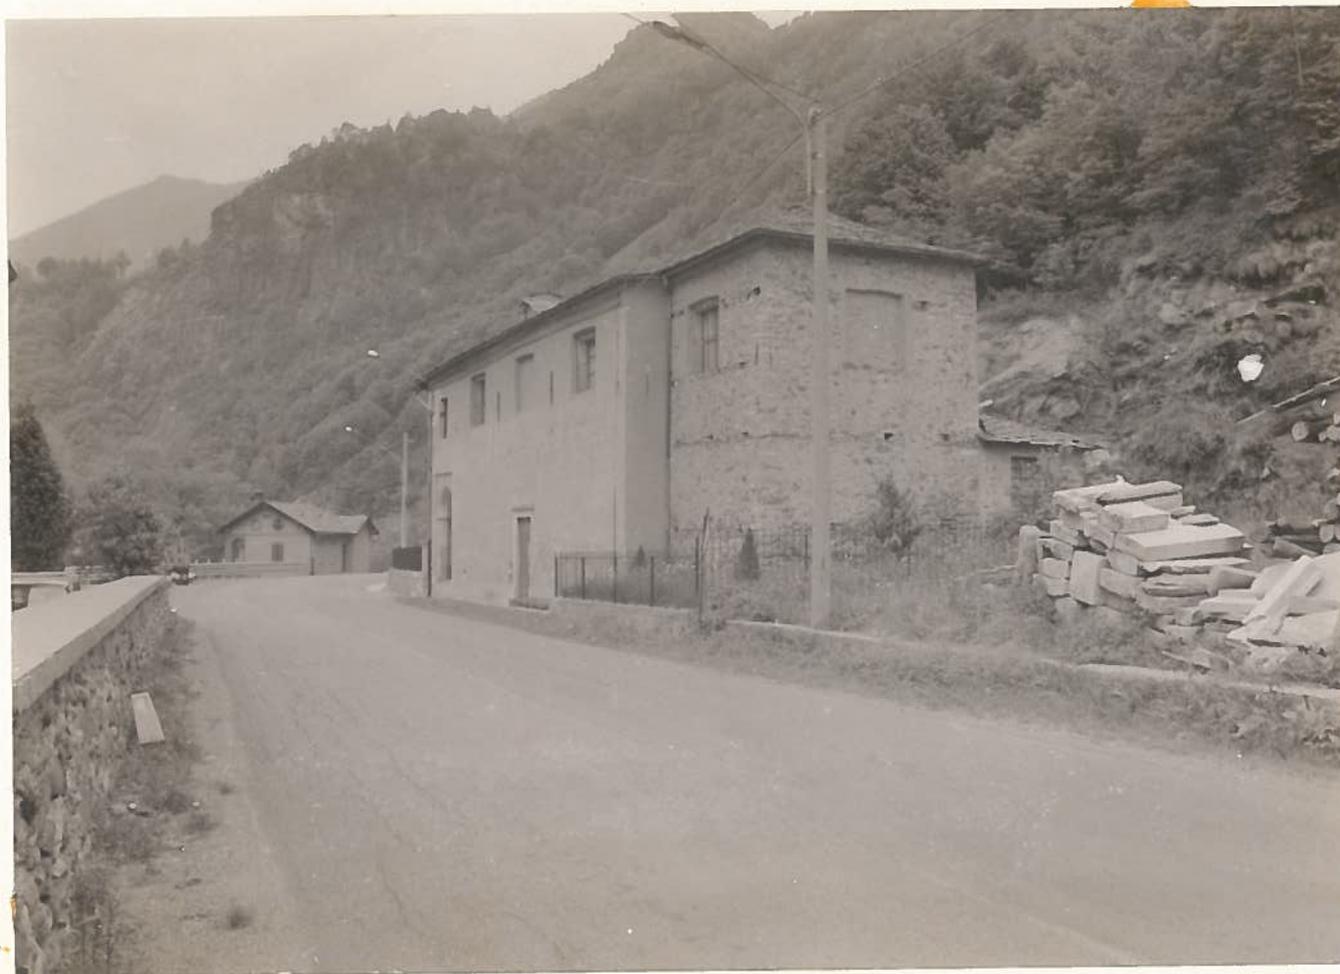
MINISTERO PER I BENI CULTURALI E AMBIENTALI DIREZ. GEN. DELLE ANTICHITA' E BELLE ARTI	REGIONE	N.
01/0 001 5791		ITA:	SOPRINTENDENZA PER I BENI AMBIENTALI ED ARCHITETTONICI DEL PIEMONTE	PIEMONTE	
ALLEGATO N. 4		Comune di Varallo Sesia fraz. Baraggiolo - Oratorio di San Giovanni Prospetto posteriore

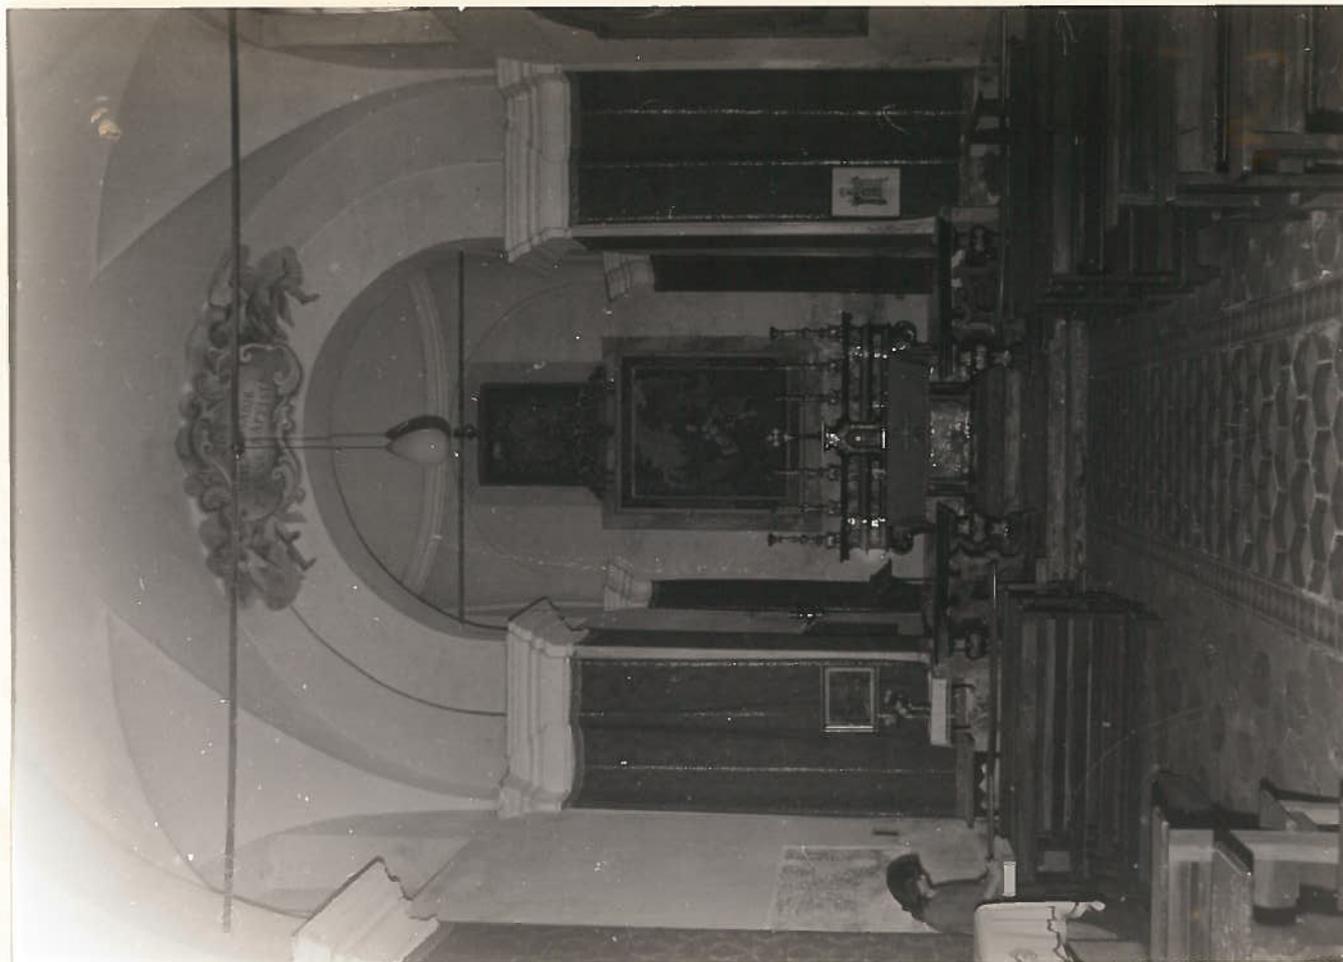
MINISTERO PER I BENI CULTURALI E AMBIENTALI DIREZ. GEN. DELLE ANTICHITA' E BELLE ARTI	REGIONE	N.
01/0 001 5791		ITA:	SOPRINTENDENZA PER I BENI AMBIENTALI ED ARCHITET TONICI DEL PIEMONTE	PIEMONTE	
ALLEGATO N. <u>5</u>		Comune di Varallo Sesia (VC) - Fraz.Baraggiolo : Oratorio di San Giovanni Vista dell'interno.

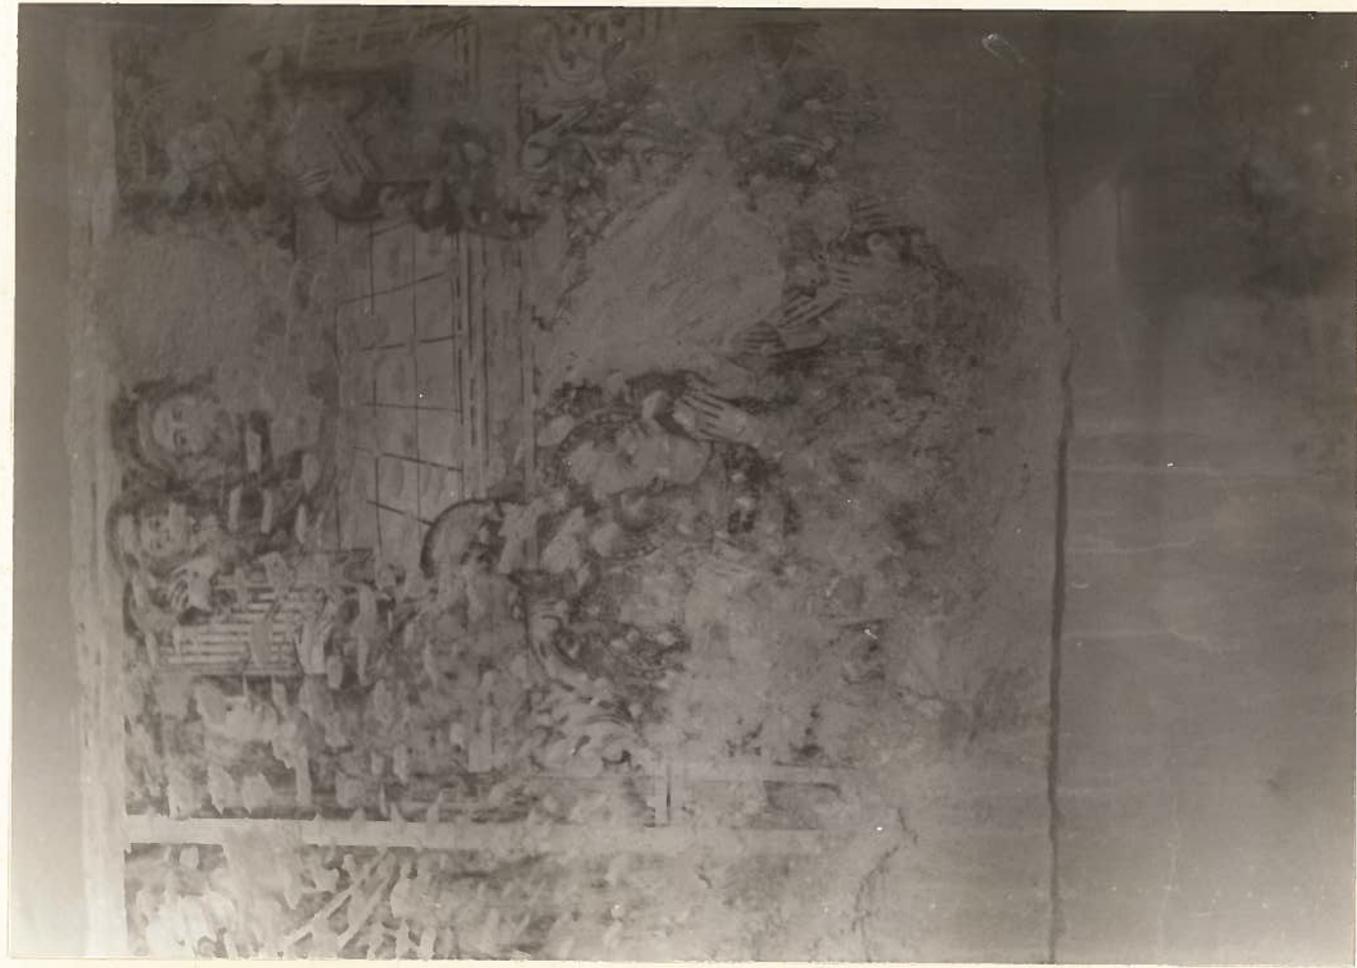
Nel 1896 il pittore Giulio Arienta, valsesiano, rimise in vista sulla parete di sinistra (a nord) della navata uno squarcio degli antichi affreschi rappresentanti la Resurrezione di Cristo e (forse) la sua Assunzione.

MINISTERO PER I BENI CULTURALI E AMBIENTALI DIREZ. GEN. DELLE ANTICHITA' E BELLE ARTI	REGIONE	N.
01/0 001 5791		ITA:	SOPRINTENDENZA PER I BENI AMBIENTALI ED ARCHITETT TONICI DEL PIEMONTE	PIEMONTE	
ALLEGATO N. ....6.....		Comune di Varallo Sesia (VC) - Fraz. Baraggiolo : Oratorio di San Giovanni Affresco di Johannes de Campo (XV sec.) sulla parete Nord.

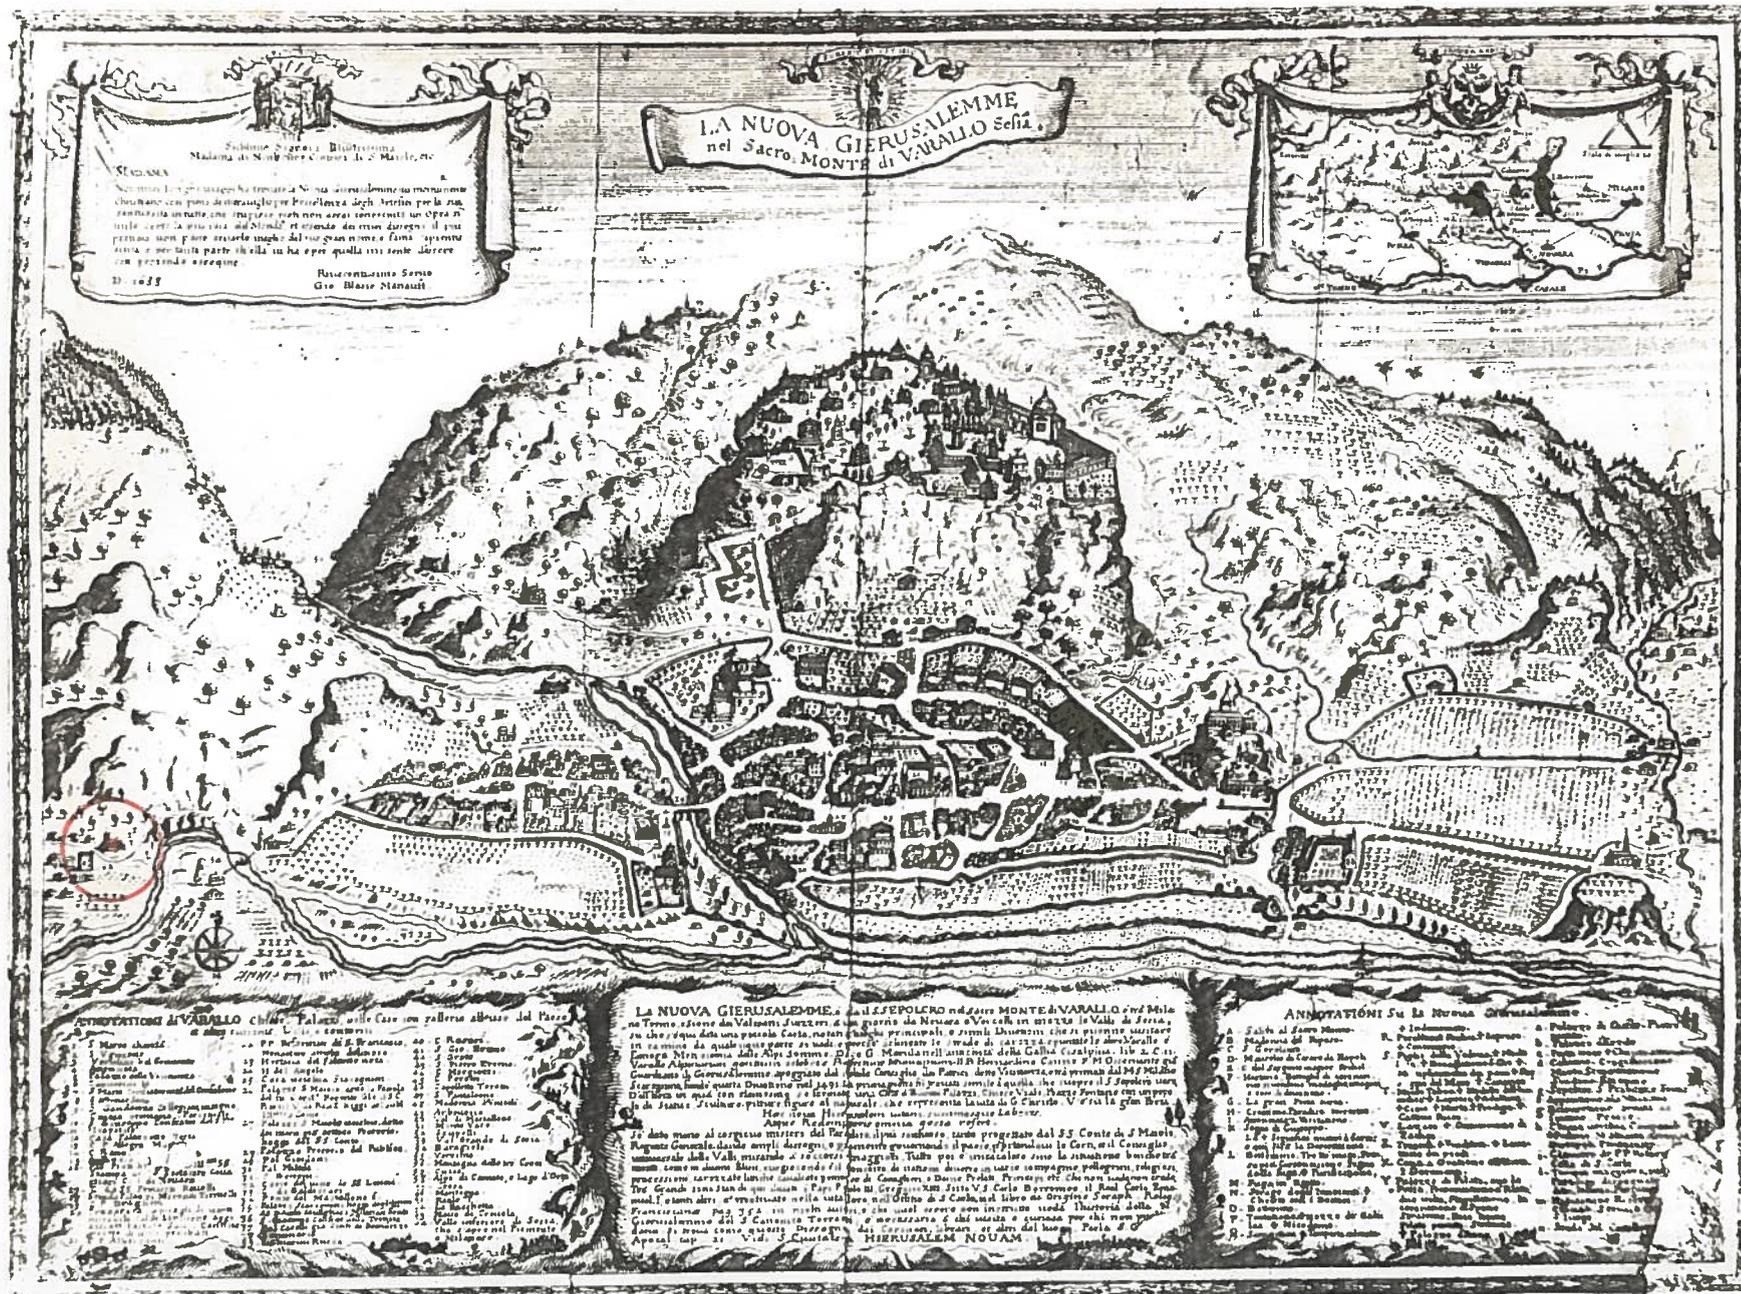
Varallo Sesia (VC): Chiesa di San Giovanni  
INCISIONE DEL MANULFT (1688)

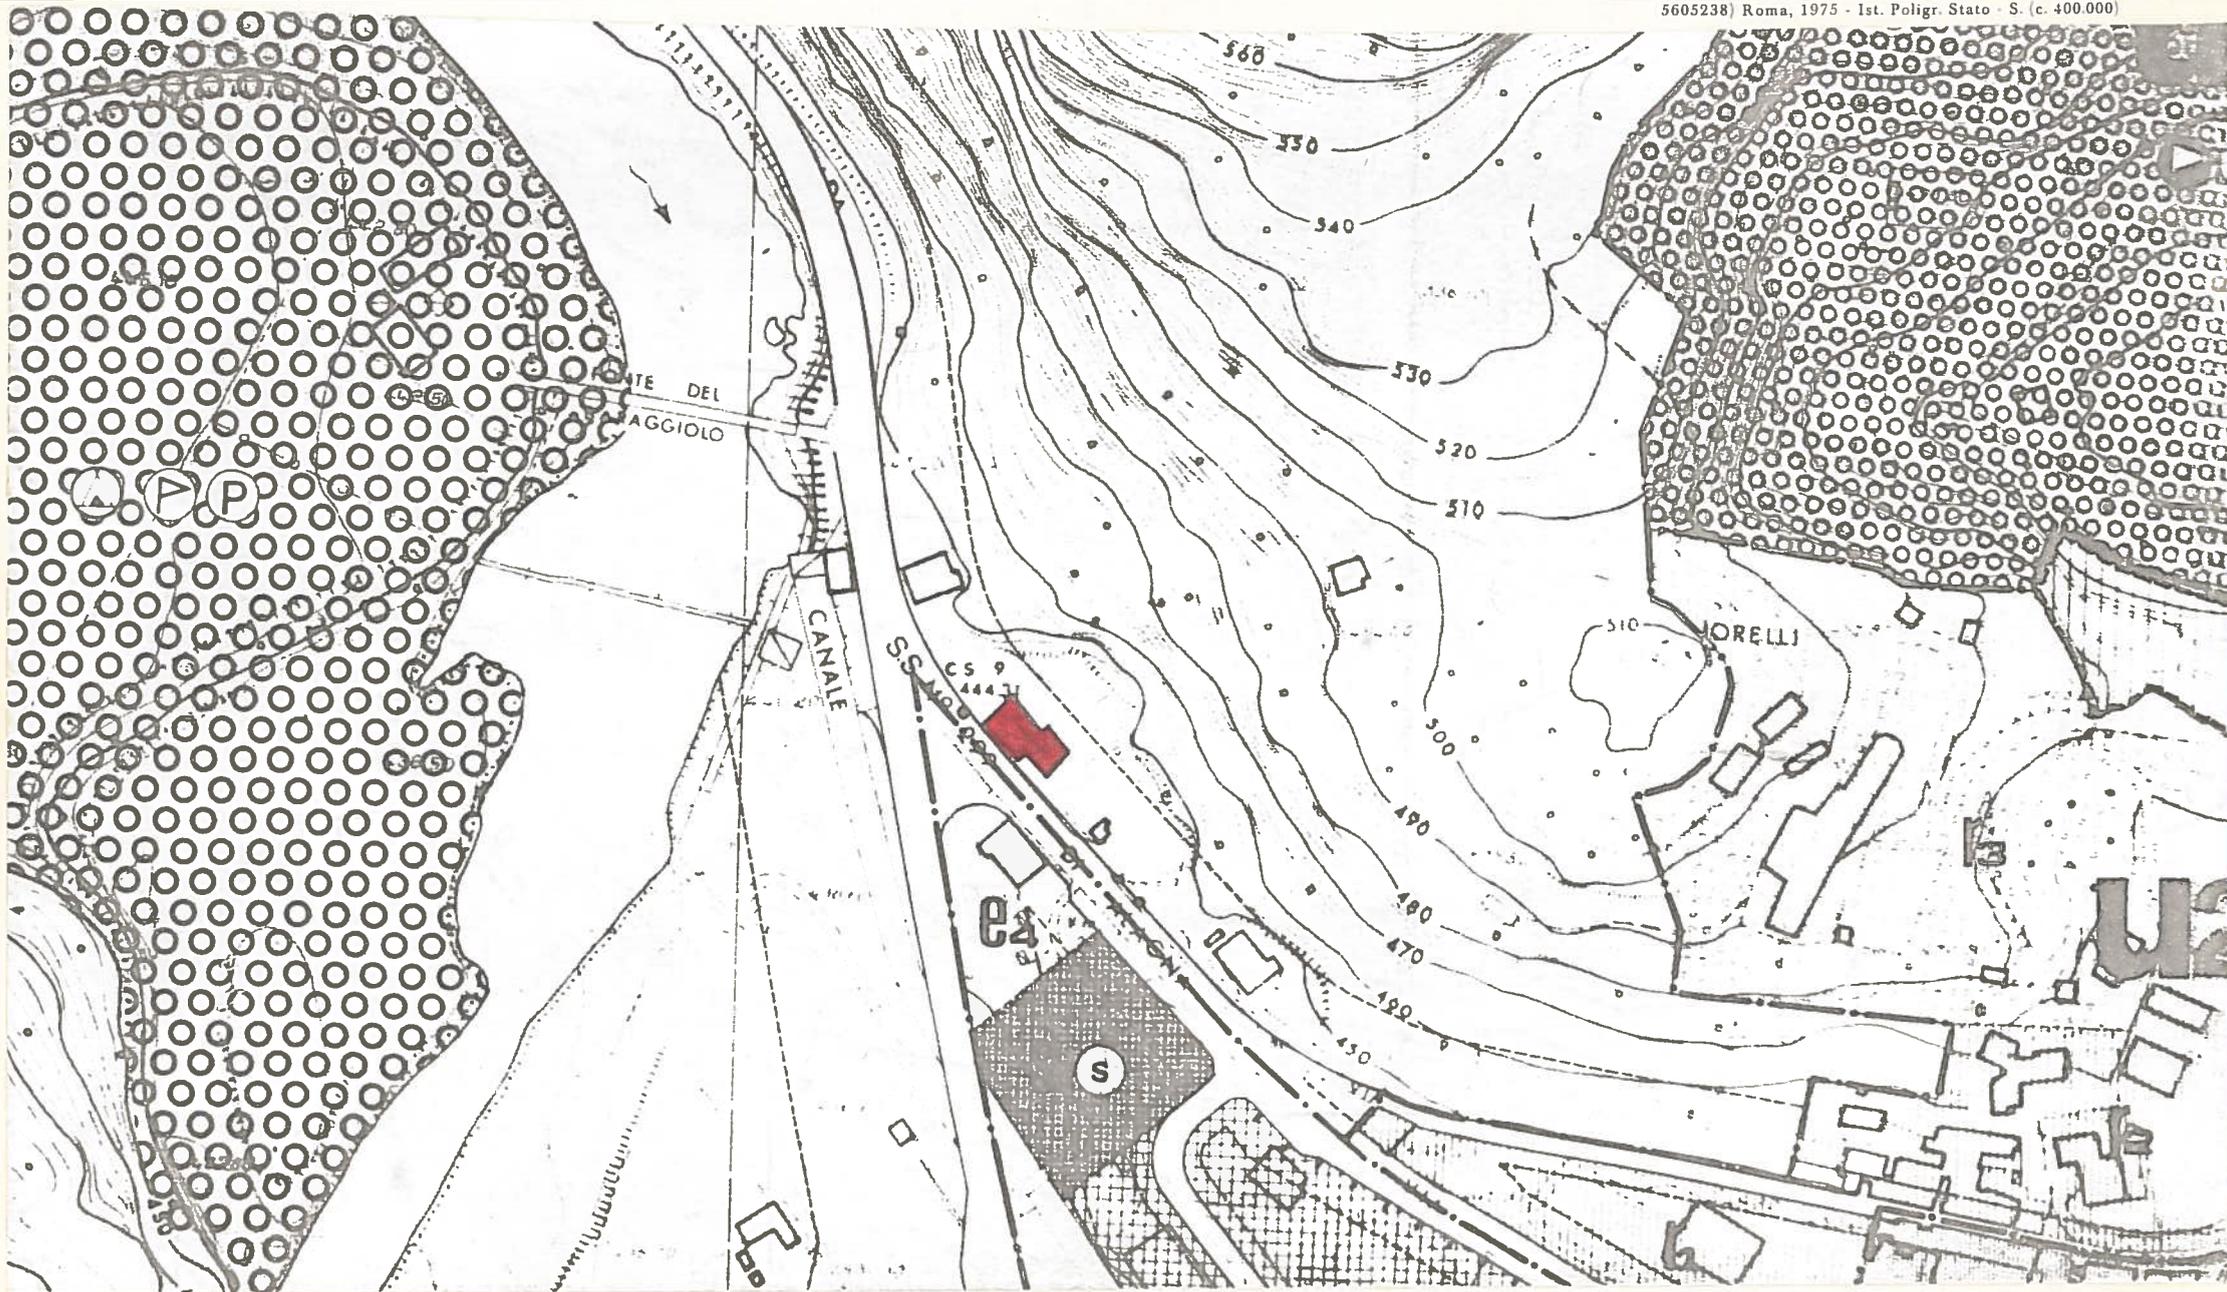
Comune di Varallo Sesia - fraz. Baraggiolo Oratorio di San Giovanni  
Estratto del Piano Regolatore - VINCOLO: restauro conservativo
