MINISTERO PER I BENI CULTURALI E AMBIENTALI DIREZ. GEN. DELLE ANTICHITA' E BELLE ARTI	REGIONE	N.
CODICI	01/00022340 ITA:		SOPRINTENDENZA PER I BENI AMBIENTALI ED ARCHITETTONICI DEL PIEMONTE	PIEMONTE	
PROVINCIA E COMUNE: Comune di Varallo Sesia (Vercelli)			DESCRIZIONE: (5605237) Roma, 1975 - Ist. Poligr. Stato - S. (c. 400.000)		
LUOGO: Sacro Monte			vedi allegato N.16		
OGGETTO: CAPPELLE 25/26 "Il Tribunale di Caifa"					
CATASTO: Foglio n°83 - lettera "F"					
CRONOLOGIA: 2 aprile 1613; 1614; 1642;					
AUTORE: Galeazzo Alessi (attribuzione); Ravelli Antonio Fabriciero					
DEST. ORIGINARIA: Cappella religiosa					
USO ATTUALE: Cappella religiosa					
PROPRIETÀ: Amministrazione Civile del Sacro Monte/Com. Varallo Sesia					
VINCOLI LEGGI DI TUTELA: L. 1/6/39 n. 1089 - DM 29/5/1908					
P.R.G. E ALTRI: PRG. 1979 Adoz. CC. 13/10/79 - Norma art. 27 f.

MINISTERO PER I BENI CULTURALI E AMBIENTALI DIREZ. GEN. DELLE ANTICHITA' E BELLE ARTI	REGIONE	N.
01/0 002 2340		ITA:	SOPRINTENDENZA PER I BENI AMBIENTALI ED ARCHITETTONICI DEL PIEMONTE	PIEMONTE	
ALLEGATO N. ....1.....		Comune di Varallo Sesia (VC) - Sacro Monte - Cappelle 25/26 Prospetto anteriore prospiciente la Piazza dei Tribunali.

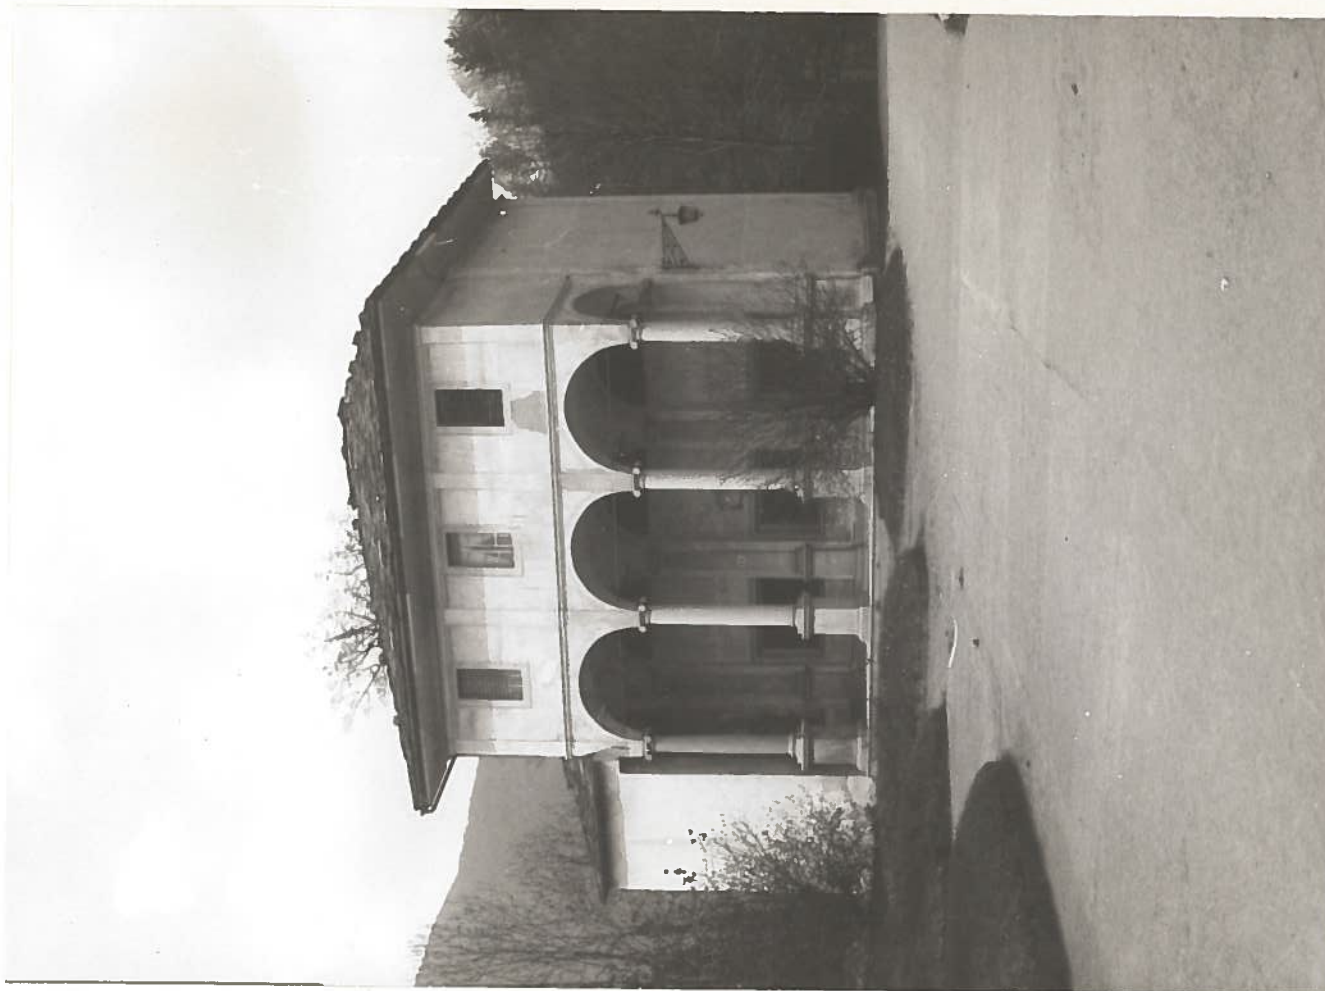
ALLEGATO N. 2

Vista di trequarti anteriore della Cappella 25.

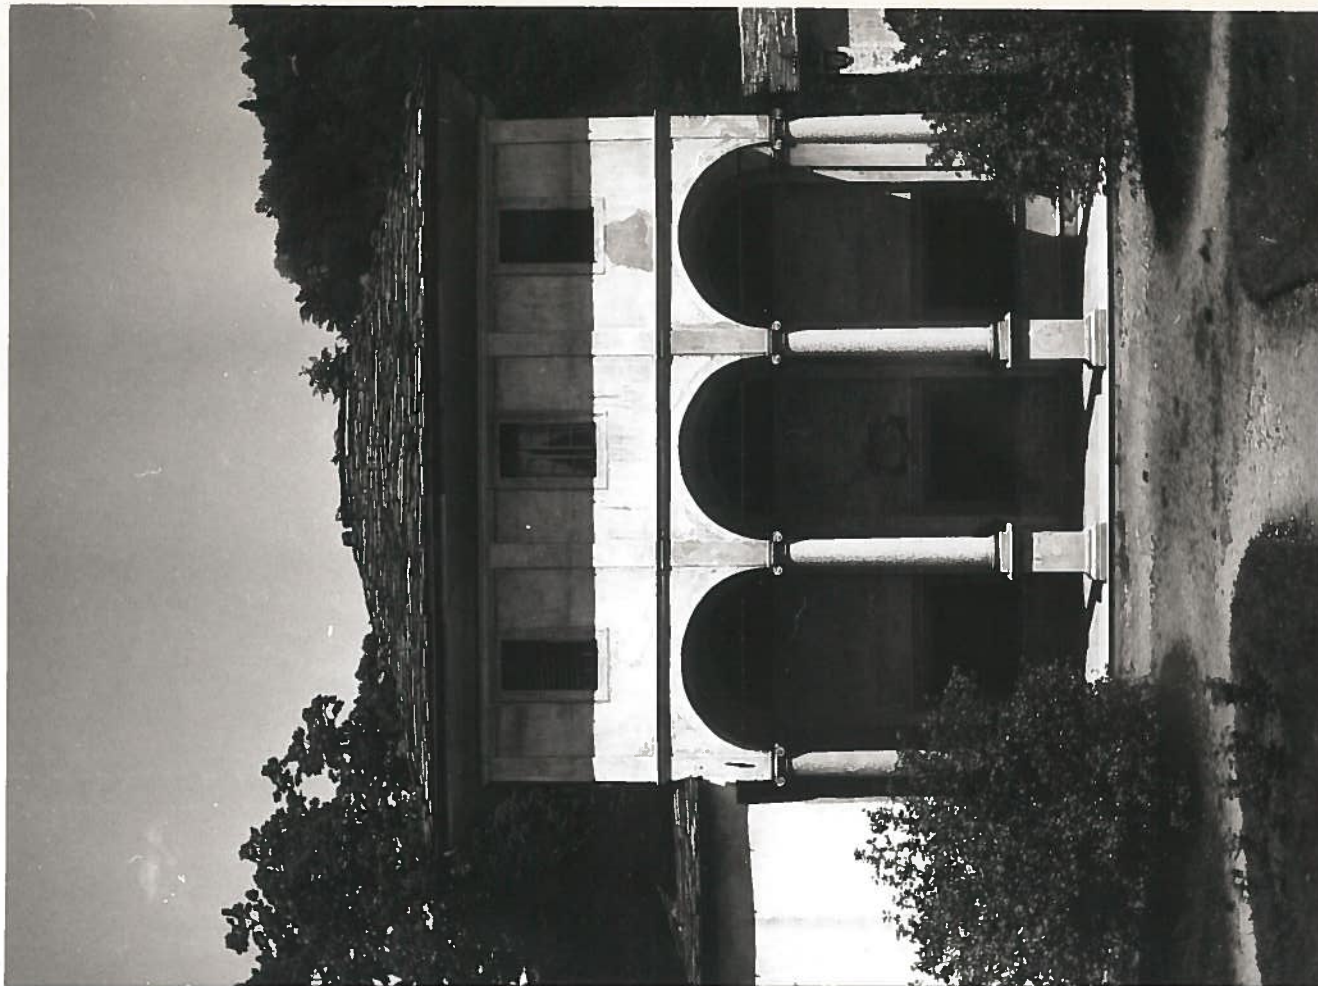
ALLEGATO N. 3Comune di Varallo Sesia (VC) - Sacro Monte - Cappelle 25/26  
Fronte anteriore della Cappella 25.

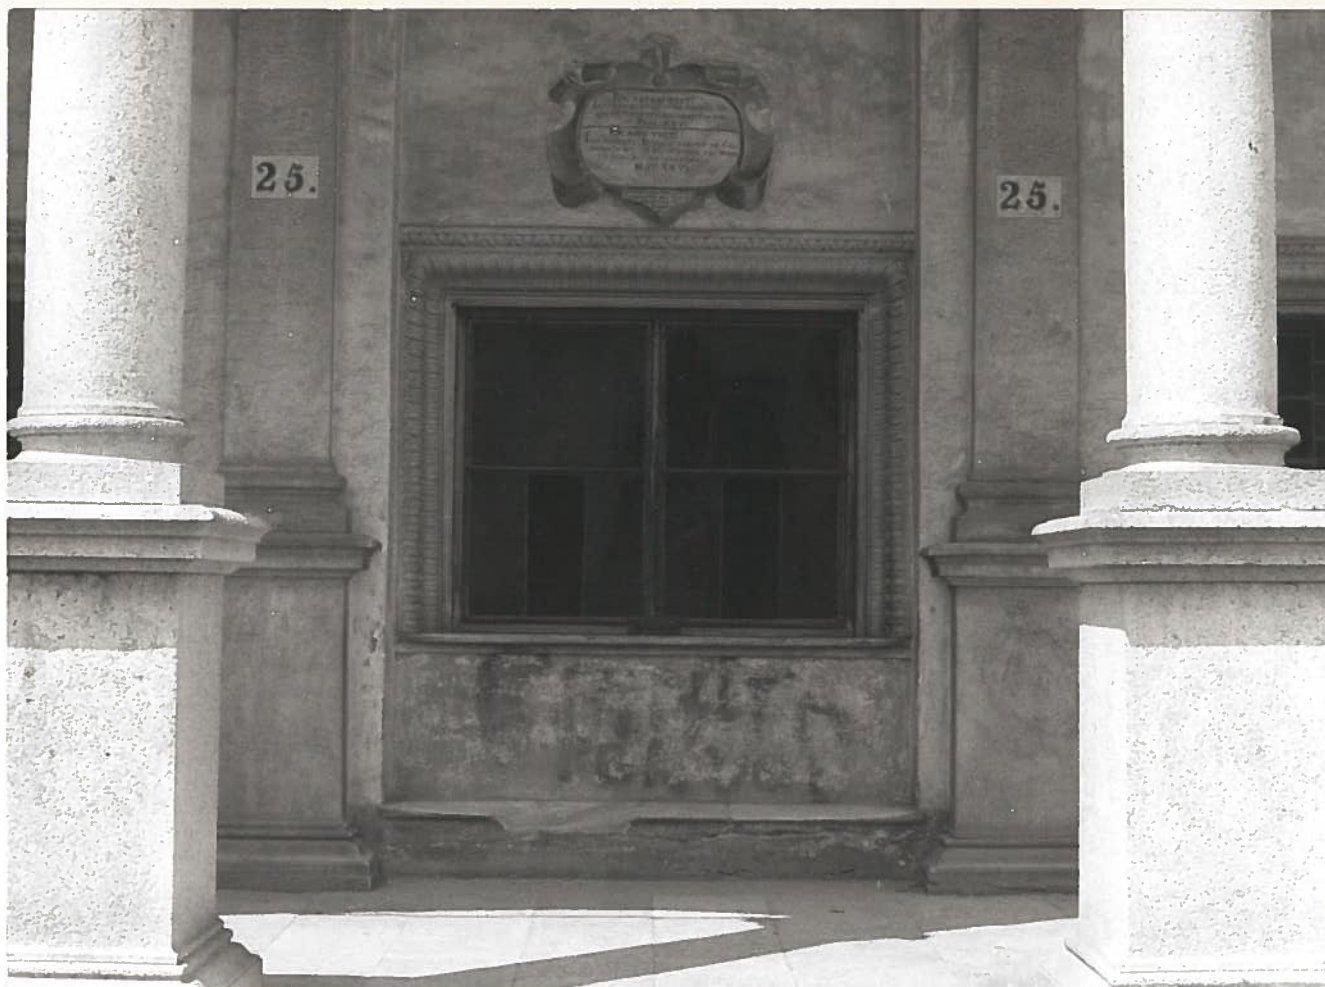
ALLEGATO N. 4

Comune di Varallo Sesia (VC) - Sacro Monte - Cappelle 25/26  
Particolare dell'inginocchiatoio centrale della Cappella 25.

I tre intercolumni identici per forma e dimensioni determinano tre aperture, con stipiti e piattabande monolitici che perfettamente lavorate, da cui è possibile, inginocchiandosi, godere della vista delle trentadue statue del D'Enrico e dei mirabili affreschi del Rocca. I serramenti lignei presentano ancora vetrate con intelaiature in piombo a disegni protette da grate in ferro verso l'esterno. Curiosa è per altro l'organizzazione tipologica della parete divisoria, ben visibile dall'interno. Piattabande in legno, infatti sopportano il tamponamento in laterizio non del tutto intonacato scaricandone, con questo provvedimento cautelativo, il peso sui piedritti laterali e liberando in tal modo le riquadrature delle finestre da carichi critici.

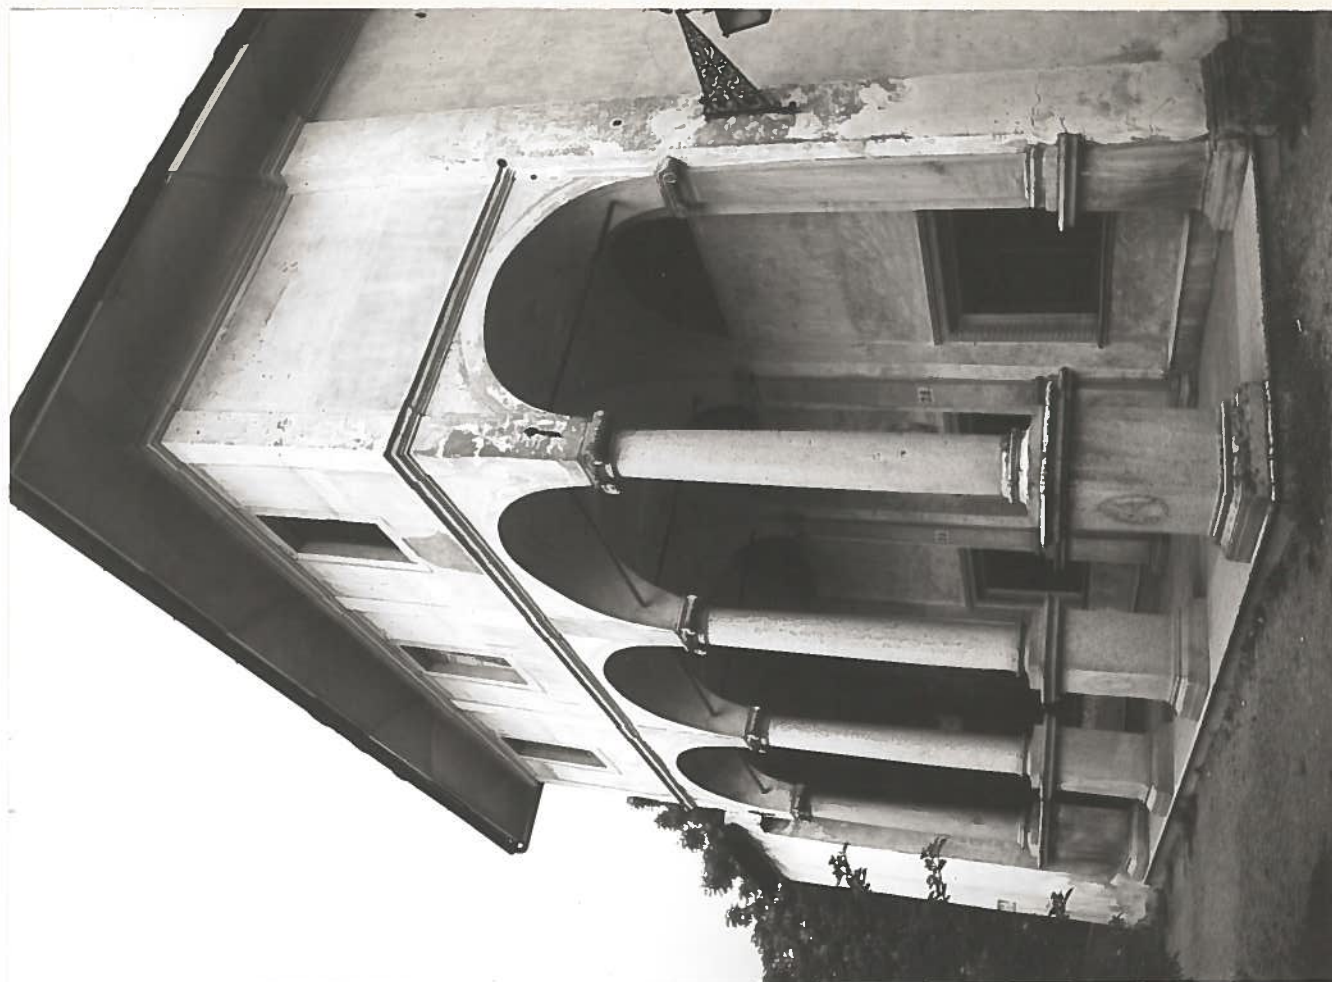
MINISTERO PER I BENI CULTURALI E AMBIENTALI DIREZ. GEN. DELLE ANTICHITA' E BELLE ARTI	REGIONE	N.
01/0 002 2340		ITA:	SOPRINTENDENZA PER I BENI AMBIENTALI ED ARCHITETTONICI DEL PIEMONTE	PIEMONTE	
ALLEGATO N. ...5.....		Comune di Varallo Sesia (VC) - Sacro Monte - Cappelle 25/26. Portico anteriore della Cappella 25.

Sul retro di questi due edifici, in epoca successiva, è stato collocato un basso fabbricato, ad un piano fuori terra, utilizzato per servizio pubblico, indifferente allo svolgersi simbolico degli edifici del Sacro Monte. Di nessuna importanza quindi, come di semplici linee è la cappelletta n°26 a pianta quadrata con copertura in lose a capanna. Una sola statua del D'Enrico, rappresentante Pietro, con il contorno degli affreschi del Rocca costituiscono qui il gruppo plastico-pittorico. Di ben maggiore importanza invece è la cappella n°25. Di consistente volumetria, con fronti a due ordini sovrapposti, riquadrati orizzontalmente da pregevoli cornicioni e verticalmente da lesene che ne lasciano trasparire il disegno modulare. Una analisi più approfondita forse permetterebbe di identificare nei tre riquadri superiori del portico il modulo organizzativo della costruzione con lato "3m" sia in pianta, che negli alzati. Il fronte, anche qui risolto come fondale scenico, è il prospetto più pregevole sotto l'aspetto ambientale ed architettonico. L'ampio portico, voltato a crociera, con colonne in pietra di Loreto poggianti su alti basamenti, invita a fruire di questo spazio e ad ammirarne il contenuto sacro.

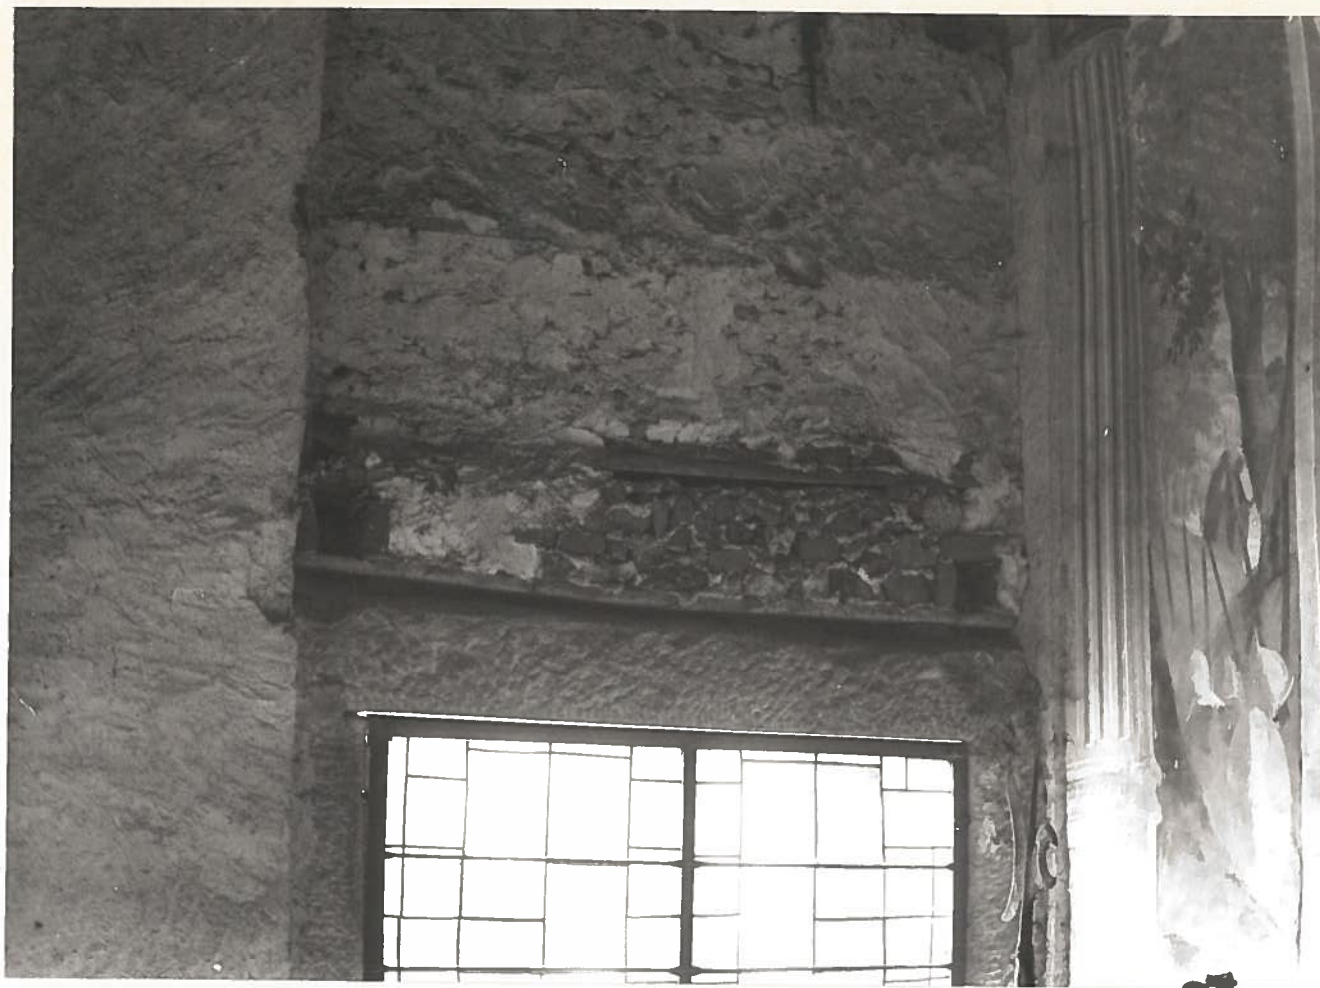
ALLEGATO N. 7

Particolare dei tamponamenti divisorii visti dall'interno della Cappella 25.

Sulla parete interna di divisione dal portico figura, scritto in nero su calce bianca:

"CHRISTOFORO HARTINOLO ROCHA/ DELLA ROCHA PITTORE DI QUE'/ STA OPERA L'ANNO 1642./"

"ESENDO FABRICIERO ATUALE IL S.R. GIOVAN/ ANTONIO RAVELLO LISTESO ANNO."

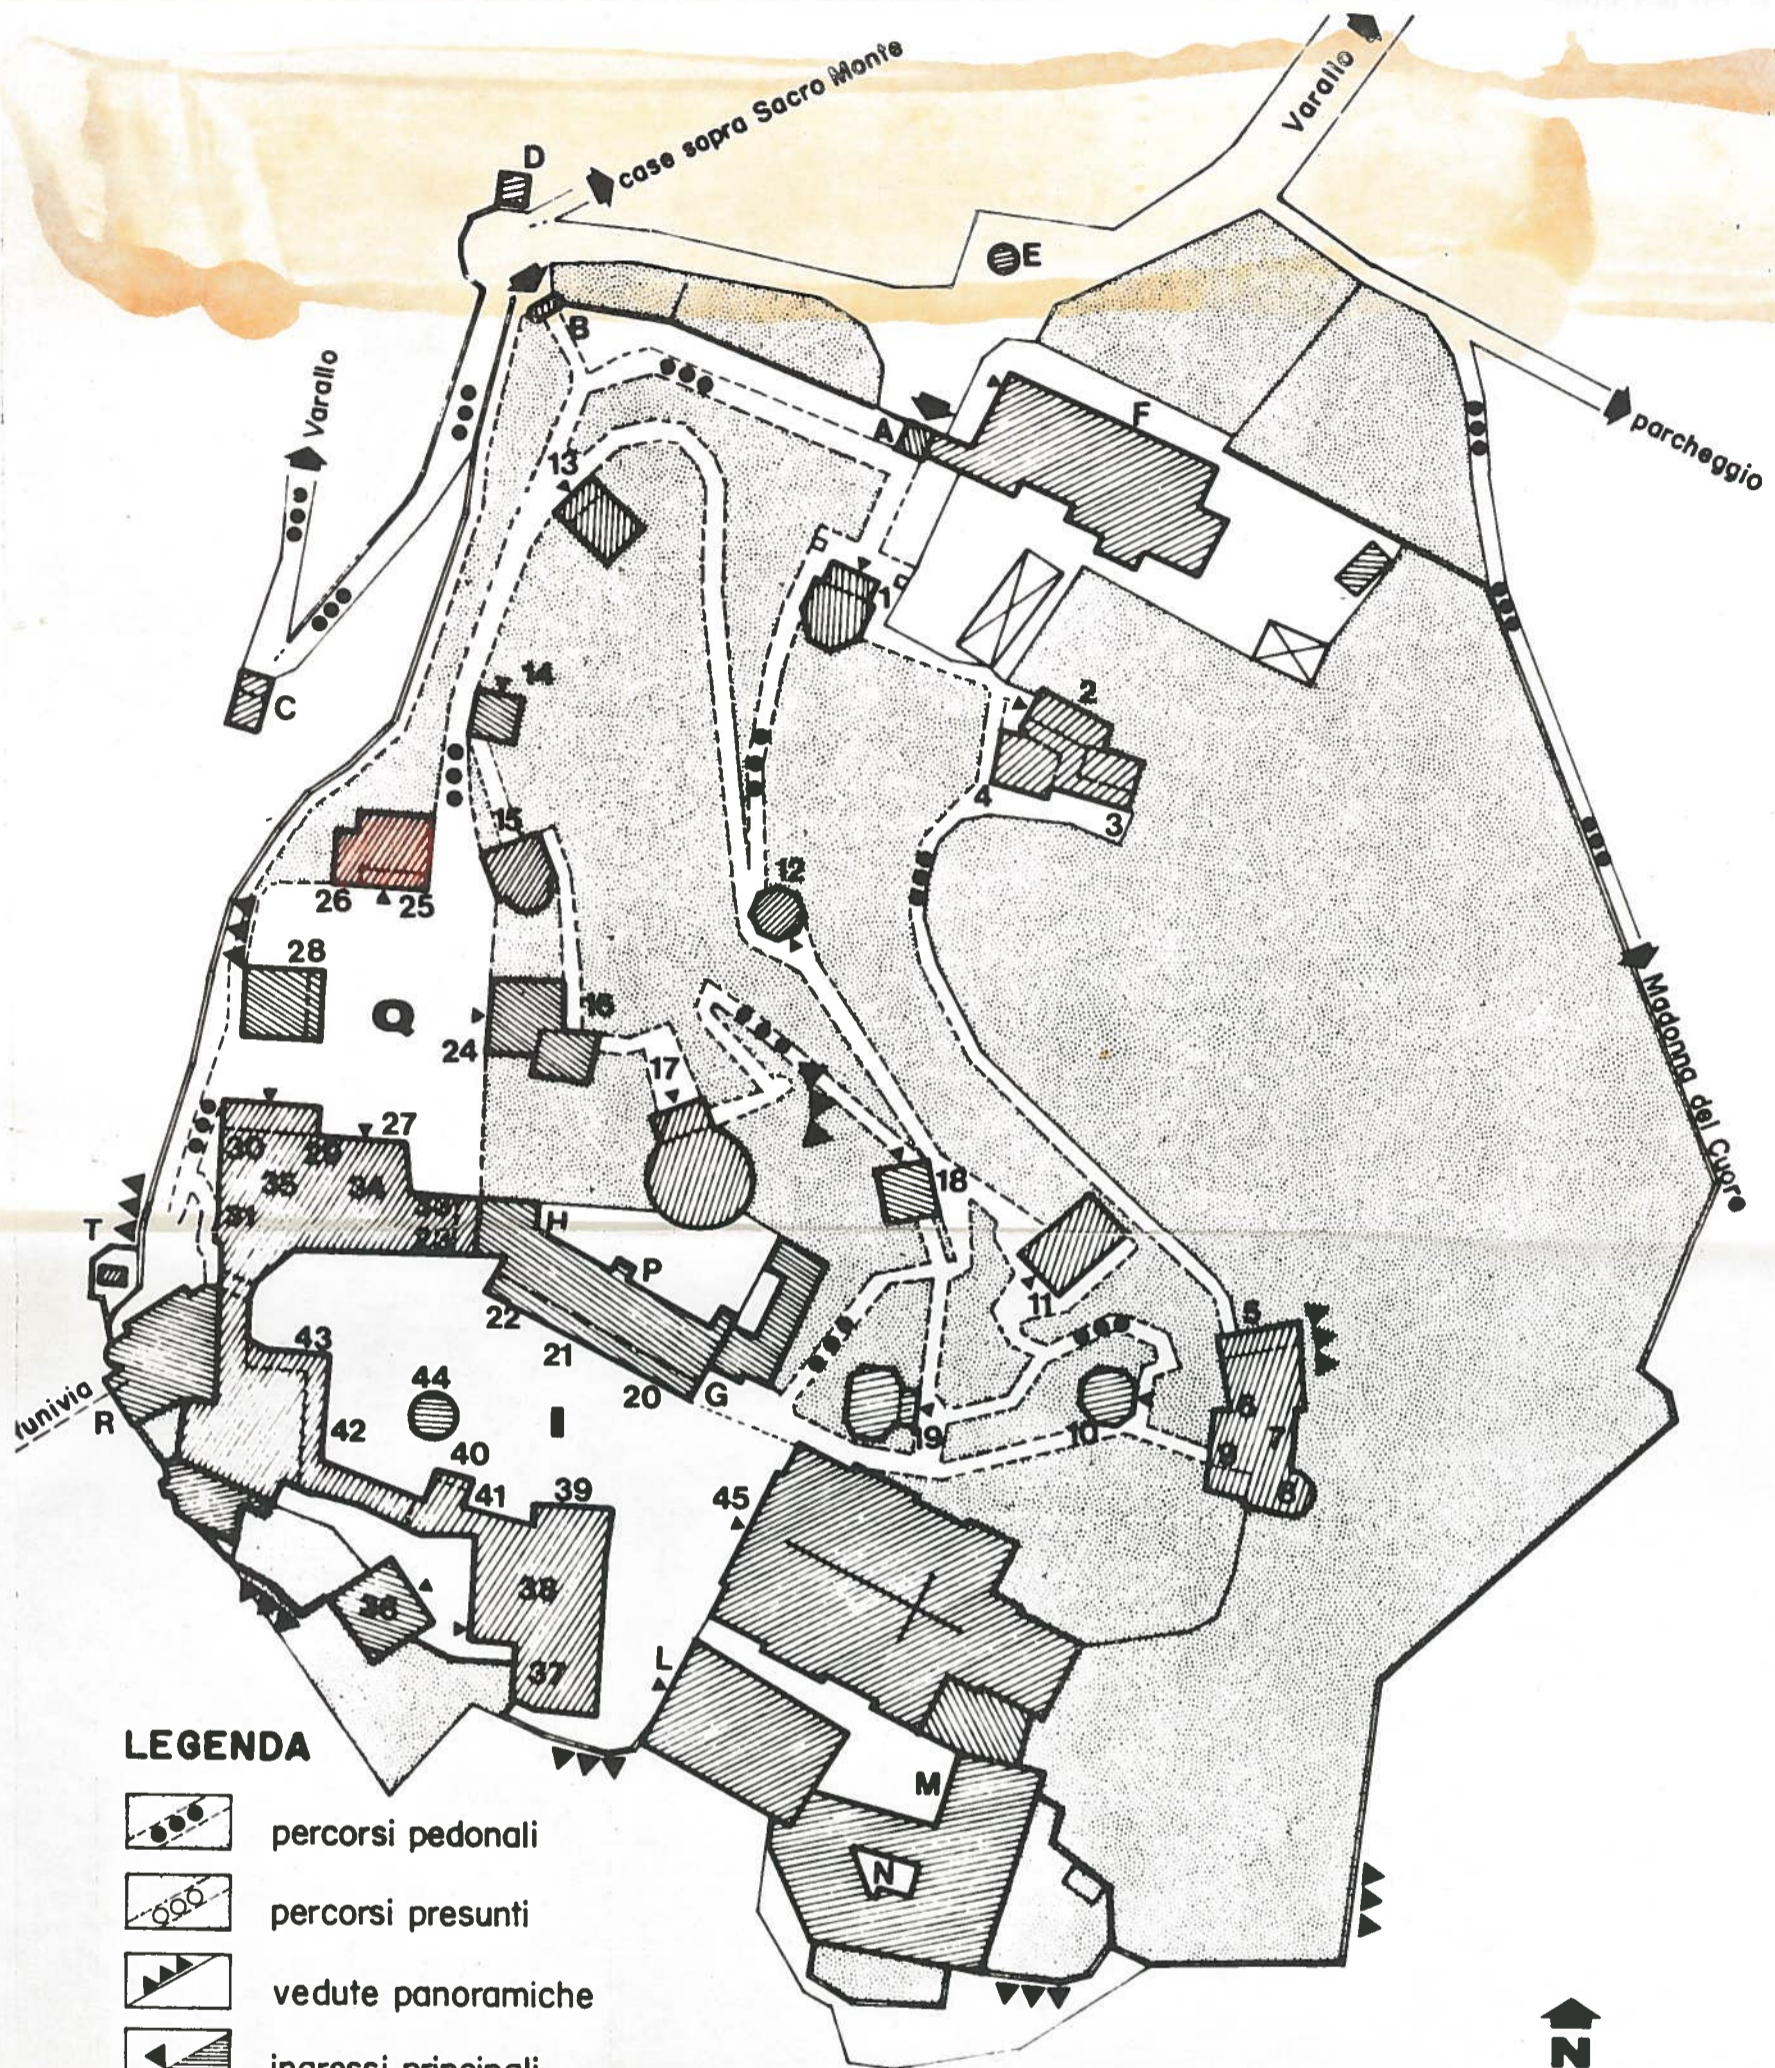
« Il Vero Ritratto del Sacro Monte di Varallo ». È un'incisione su rame di Gaudenzio Sceti, del 1671, ricavata però da altra incisione anonima, anteriore al 1649. Reca in alto nel mezzo lo stemma di Spagna (Museo di Varallo e Gabinetto delle stampe del Museo Storresco di Milano).
