MINISTERO PER I BENI CULTURALI E AMBIENTALI DIREZ. GEN. DELLE ANTICHITA' E BELLE ARTI	REGIONE	N.
CODICI	01/00013455	ITA:	SOPRINTENDENZA BENI AMBIENTALI E ARCHITETTONICI - TORINO -	66 PIEMONTE	
PROVINCIA E COMUNE: VC- Trino Vercellese (Fraz. Castelmerlino)			DESCRIZIONE: <small>(5605237) Roma, 1975 - Ist. Poligr. Stato - S. (c. 400.000)</small>		
LUOGO: Fraz. Castelmerlino			La Cappella di S. Pietro alla GRangia di Castelmerlino si caratterizza soprattutto per la semplicità compositiva e per l'immagine anonima che offre. Sviluppata su una pianta ottagonale, presenta un interno con un solo ordine di lesene angolari, con capitello scanalato, su cui poggia una trabeazione dalle linee appena accennate che sostiene gli spicchi della cupola costolonata.		
OGGETTO: Chiesa di S. Pietro			Solo le finestre ovali e gli oculi interrompono la piattezza e l'anonimato di questo interno. L'esterno - caratterizzato dall'uso del mattone a vista - decorato con un ordine gigante di paraste, anticipa e conferma questa ipotesi di povertà espressiva.

La chiesa di Castelmerlino -costruita a partire dal 1724 e portata a termine nel 1725 dai mastri G.Pagano e G.Carro- è il primo intervento di C.A.Castelli n

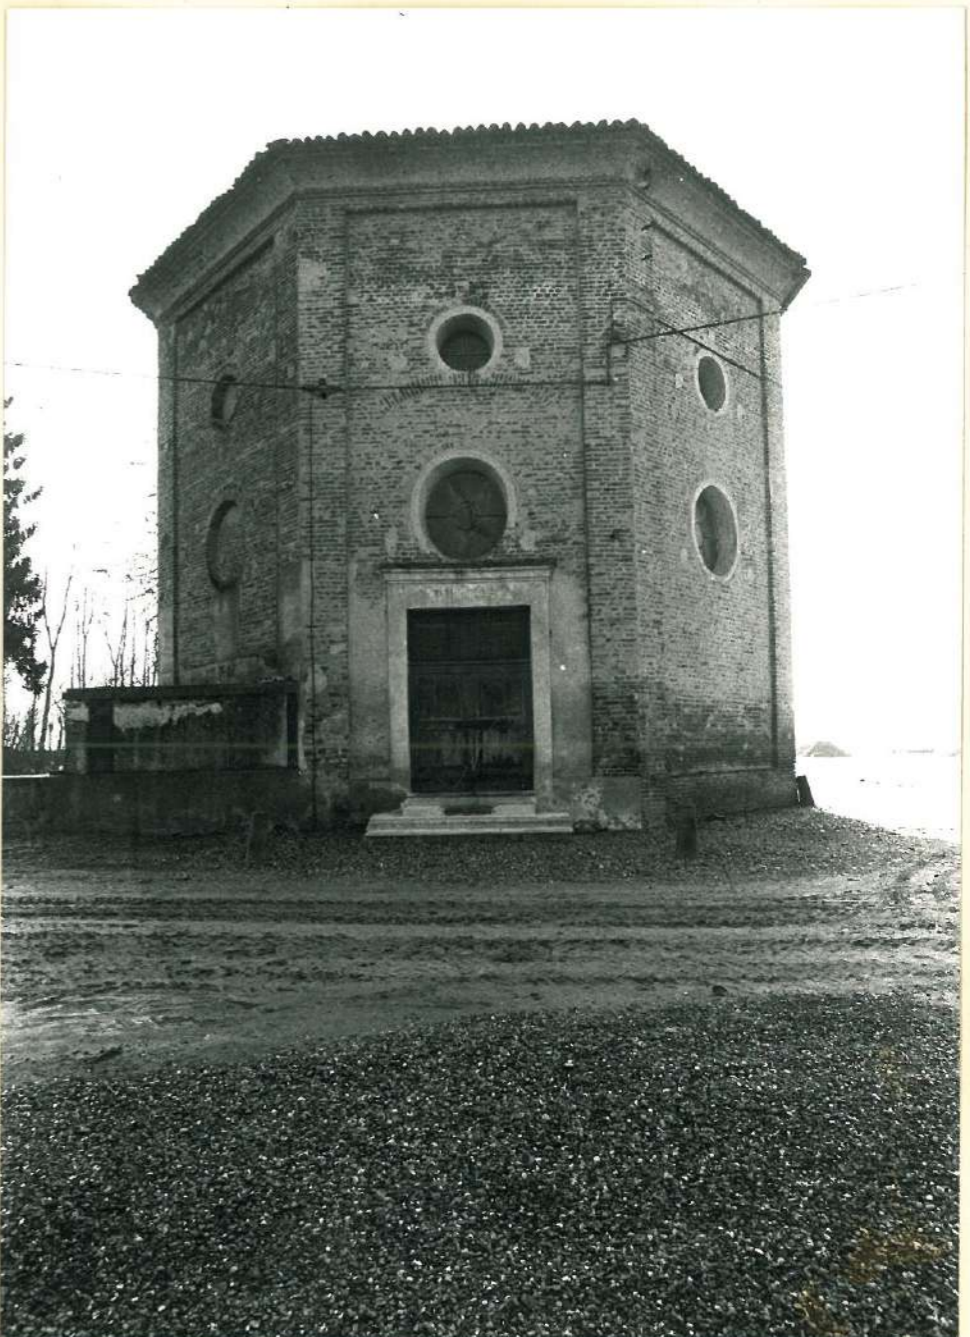
ALLEGATO N. 2

FACCIATA

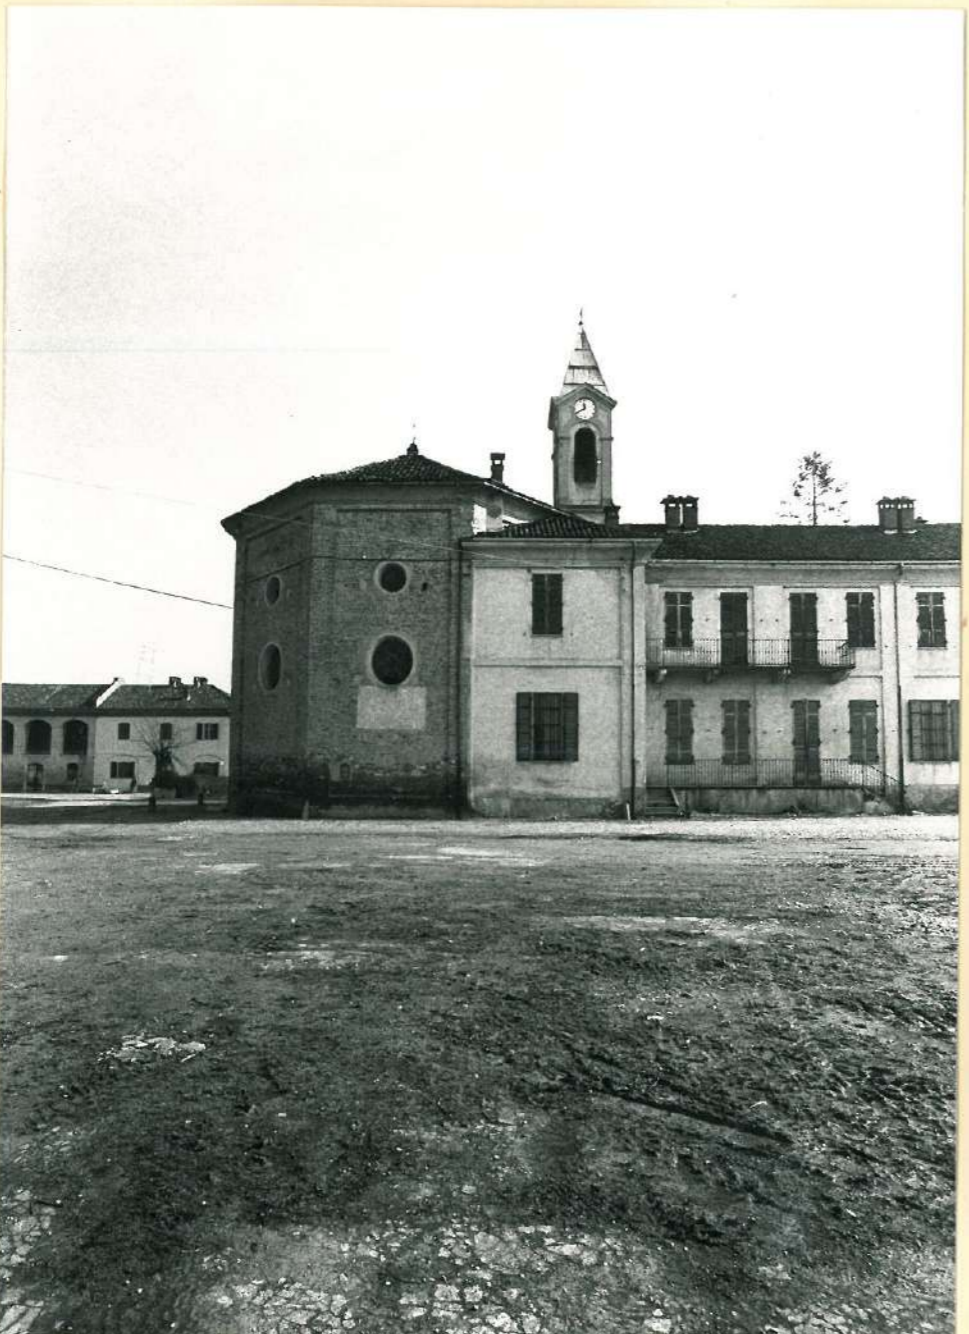
ALLEGATO N. 3

VISTA LATERALE

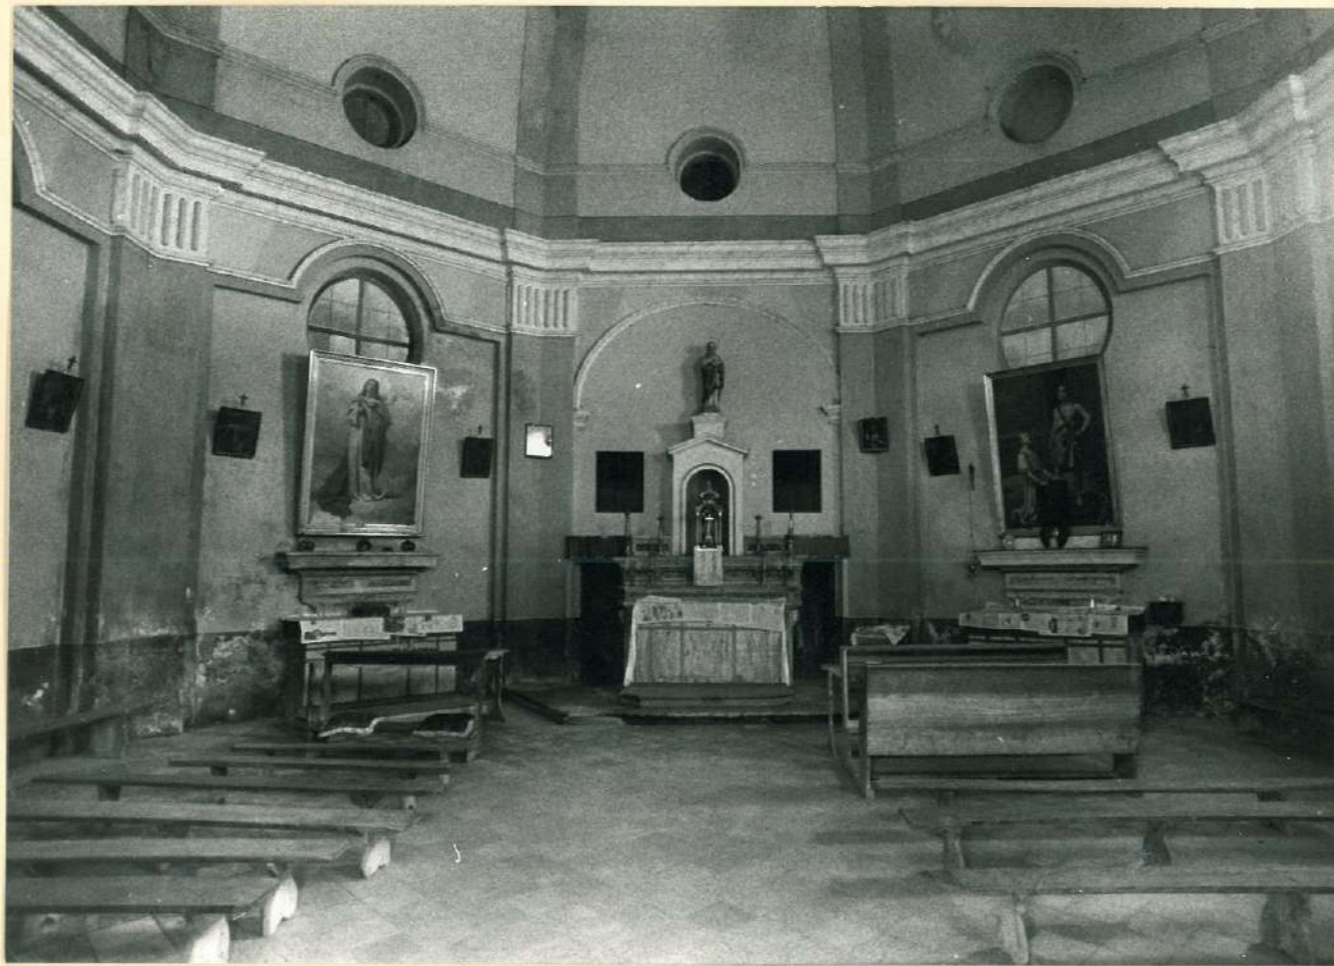
MINISTERO PER I BENI CULTURALI E AMBIENTALI DIREZ. GEN. DELLE ANTICHITA' E BELLE ARTI	REGIONE	N.
	01 0 001 3455	ITA:		SOPRINTENDENZA BENI AMBIENTALI E ARCHITETTONICI - TORINO -	
ALLEGATO N. 4

INTERNO
