LUOGO DI COLLOCAZIONE: Ostia, R. I, Is. II, 5, INV. 29230

Caseggiato del Thermopolium, vano con catasta di marmi annesso al portico colonnato del Capitolium

OGGETTO: frammento di cornice liscia

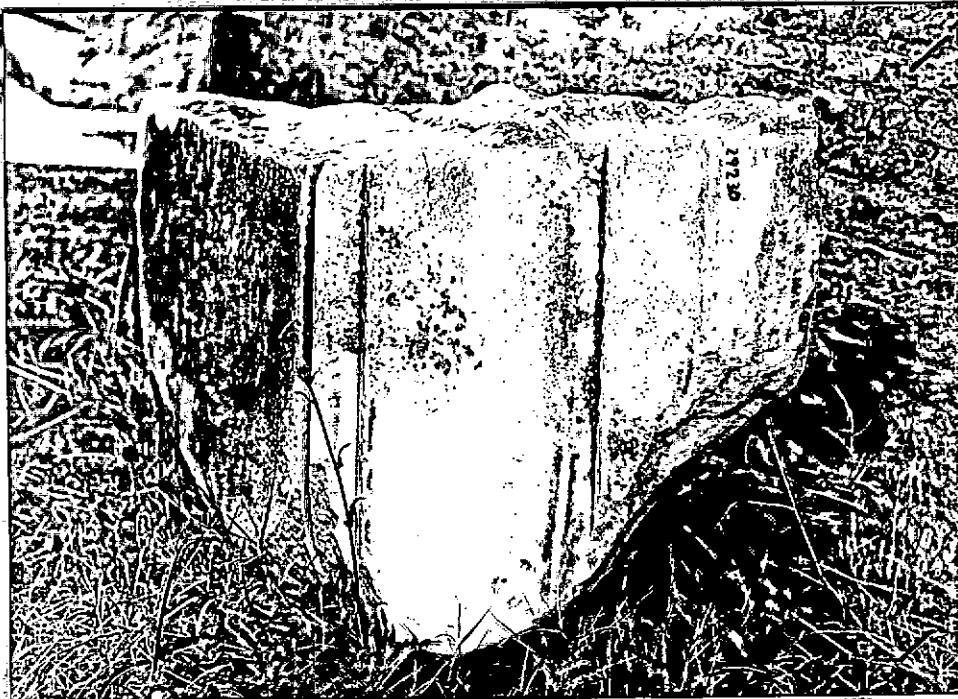
NEG 1028-8

STATO DI CONSERVAZIONE: frattura irregolare alle due estremità laterali, superficie superiore allo stato di picchiettatura

DESCRIZIONE: l'elemento è sagomato con una fascia superiore, cui segue un cavetto, una gola rovescia e un astragalo, la superficie inferiore è liscia come se fosse in vista.
