## Due interventi in Alto Molise

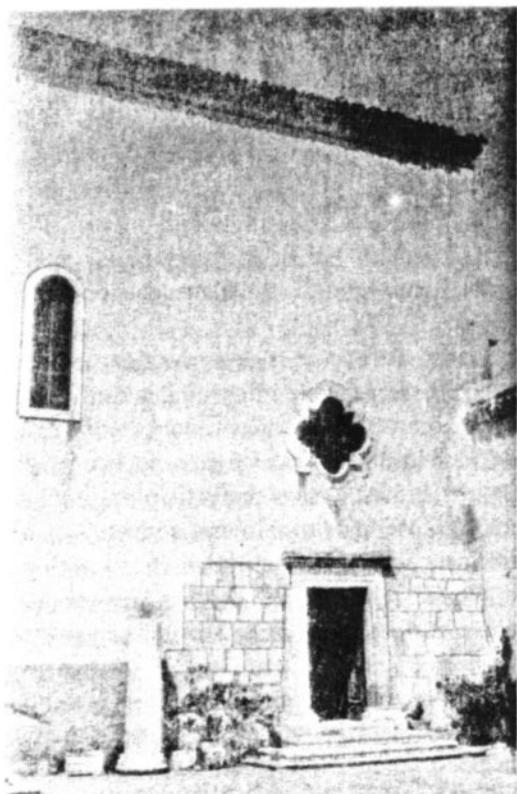
Fig. 6. S. Pietro Avellana, cappella di S. Amico: facciata principale

Il rinvenimento della torre su cui si trova parzialmente sovrapposta la cappella di S. Amico, in S. Pietro Avellana, non è stata una sorpresa (figg. 6-7). Sappiamo da fonti

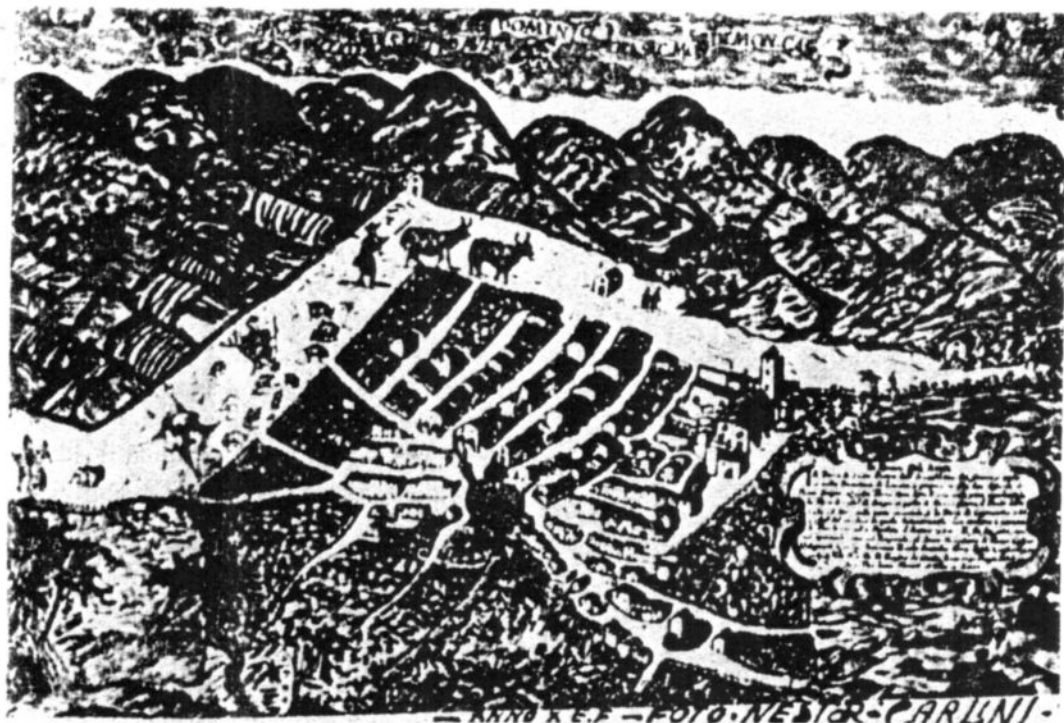
Fig. 8. S. Pietro Avellana: disegno eseguito nel 1730 da Carlantonio Zurlo; al lato della torre campanaria è possibile vedere la torre a base circolare

bibliografiche dell'insediamento in quel sito di un cenobio benedettino e persiste tuttora nella toponomastica del luogo la denominazione Via Torre. Inoltre un bel disegno del sac. Carlantonio Zurlo, datato 1730, raffigurante il centro abitato delimitato su due lati dal percorso tratturale, testimonia che a quel tempo la torre è ancora visibile e integra (fig. 8).
