| PROVINCIA E COMUNE: AT - MONCALVO | | | | DESCRIZIONE: (5605237) Roma, 1975 - Ist. Poligr. Stato - S. (n. 486.000) | | | |
| LUOGO: via XX Settembre ( + RAM ) | | | | | | | |
| OGGETTO: CHIESA PARROCCHIALE DI S.ANTONIO | | | | | | | |

| A | N. CATALOGO GENERALE | N. CATALOGO INTERNAZIONALE | MINISTERO PER I BENI CULTURALI E AMBIENTALI<br>DIREZ. GEN. DELLE ANTICHITÀ E BELLE ARTI | REGIONE | N |
|---|---|---|---|---|---|
| ALLEGATO N. 1 | AT - MONCALVO | CHIESA DI S.ANTONIO | | | |

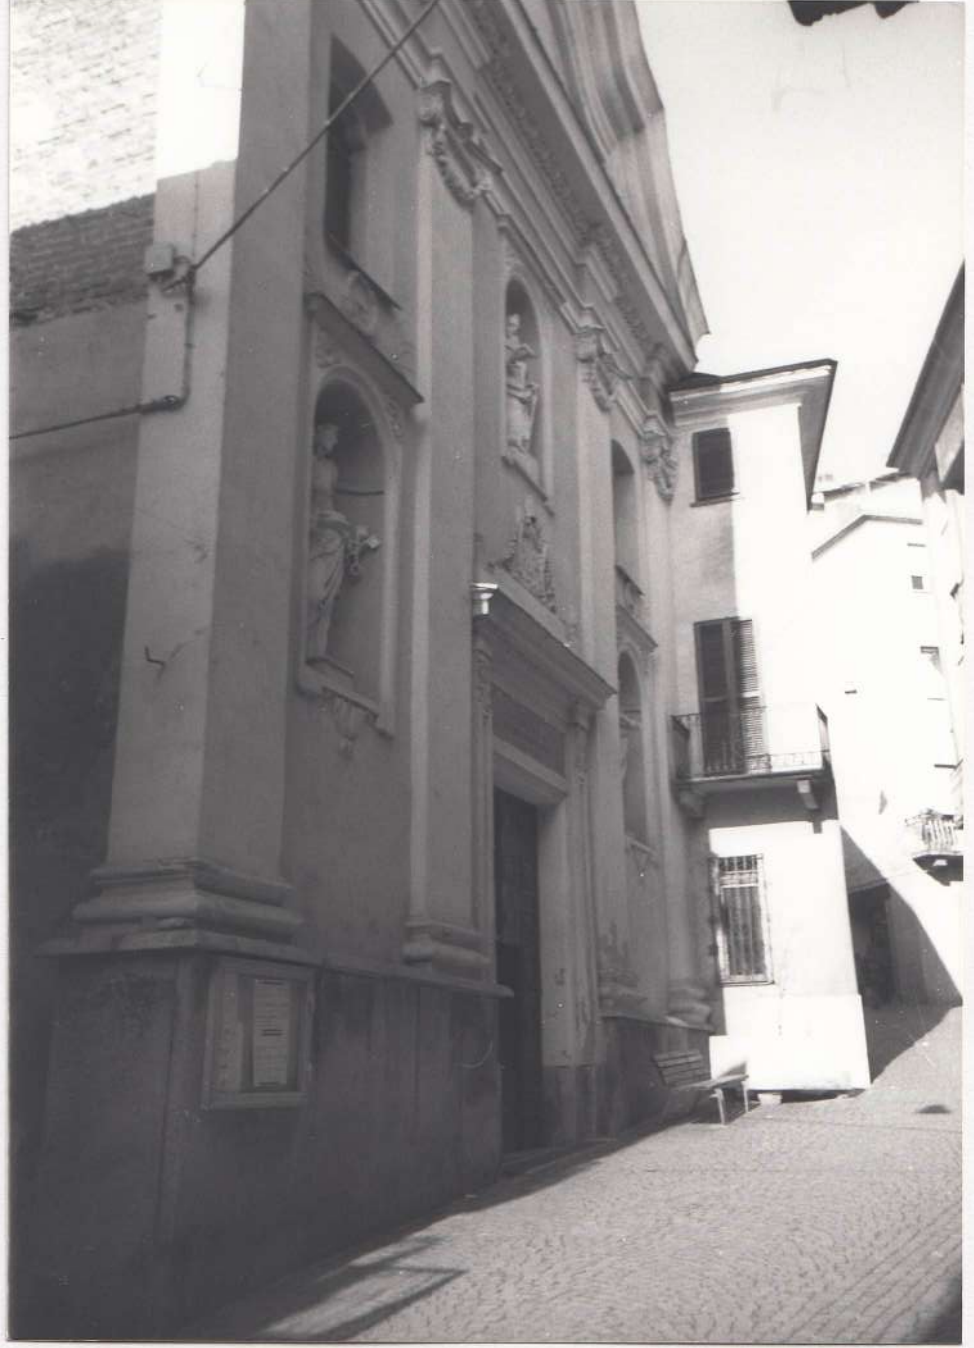
| A | N. CATALOGO GENERALE | N. CATALOGO INTERNAZIONALE | MINISTERO PER I BENI CULTURALI E AMBIENTALI<br>DIREZ. GEN. DELLE ANTICHITÀ E BELLE ARTI | REGIONE | N. |
|---|---|---|---|---|---|
| ALLEGATO N. 2 AT - MONCALVO | | | | | |

CHIESA DI S. ANTONIO: facciata principale

3) La facciata principale, verso via XX Settembre, è intonacata e tinteggiata con colore giallo paglierino. E' delimitata da paraste angolari e tripartita con lesene. Paraste e lesene poggiano su basamento in lastre di pietra che termina ai lati della porta. Sono sormontate da capitelli ionici. Una cornice sagomata aggettante sorregge il frontone. L'ingresso alla chiesa è centrato in facciata, delimitato da cornici e da volute in stucco; è affiancato e sormontato da nicchie contenenti statue.

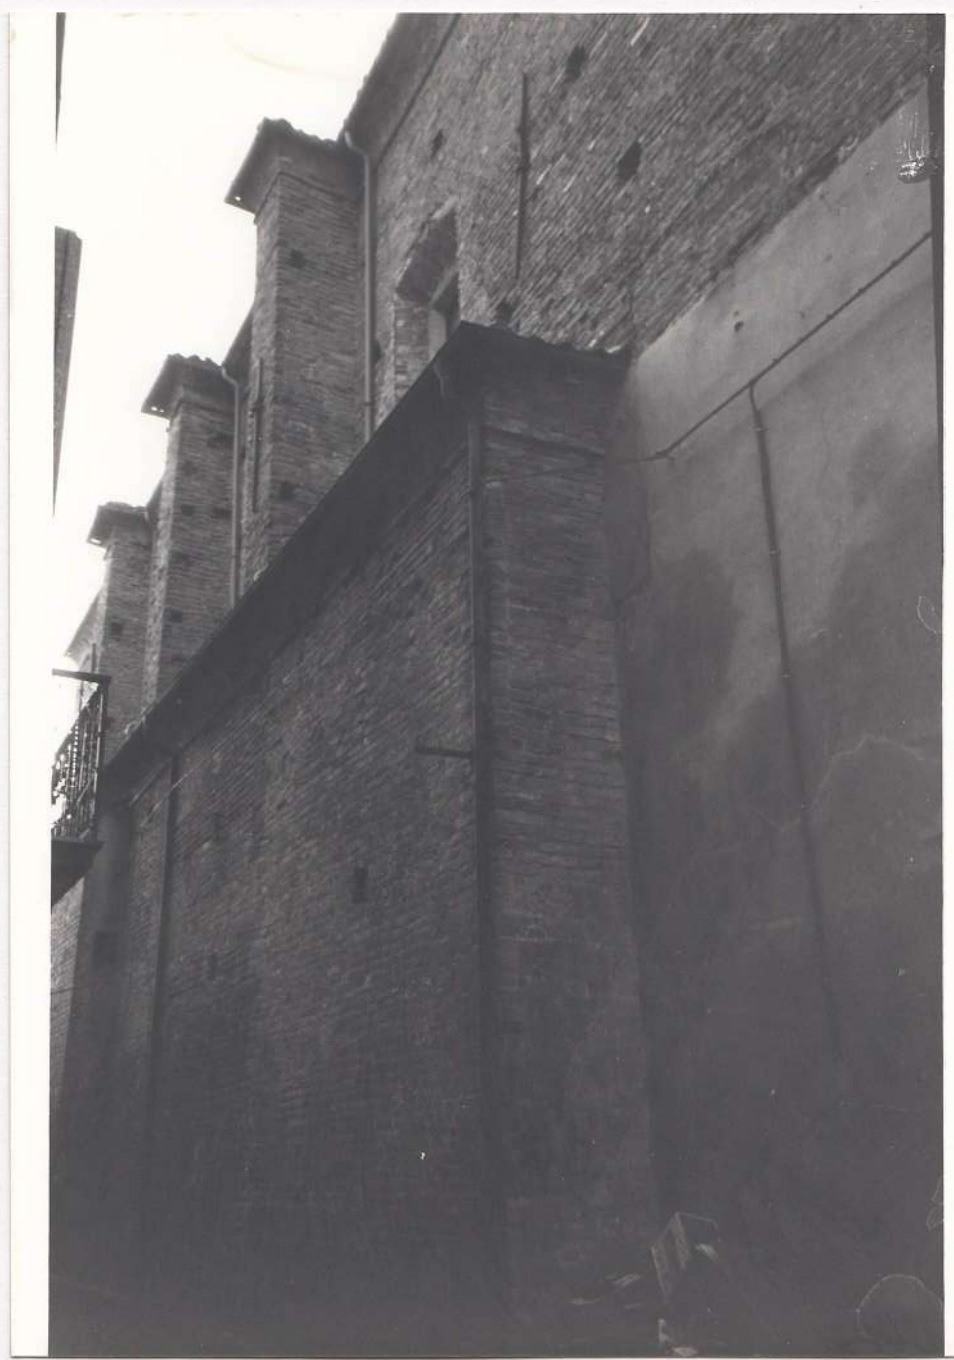
CHIESA DI S.ANTONIO: prospetto verso vicolo

La parete verso il vicolo è in muratura a vista e termina con una cornice a "guscio" in laterizio. Base della muratura a scarpa, con tre contrafforti in mattoni e malta, a sezione rettangolare. Il campanile è in muratura a vista, diviso da quattro ordini, tutti delimitati da cornici. Nella terza specchiatura vi è l'orologio.
