PROVINCIA E COMUNE: AT - MONCALVO

LUOGO: piazza Garibaldi

OGGETTO: TEATRO COMUNALE

MINISTERO PER I BENI CULTURALI E AMBIENTALI DIREZ. GEN. DELLE ANTICHITÀ E BELLE ARTI	REGIONE		
	01/0 00 45 4 9 2	ITA:	SOPRINTENDENZA B.A.A. 66	PIEMONTE	X Ø	
	ALLEGATO N. <u>1</u>		AT - MONCALVO

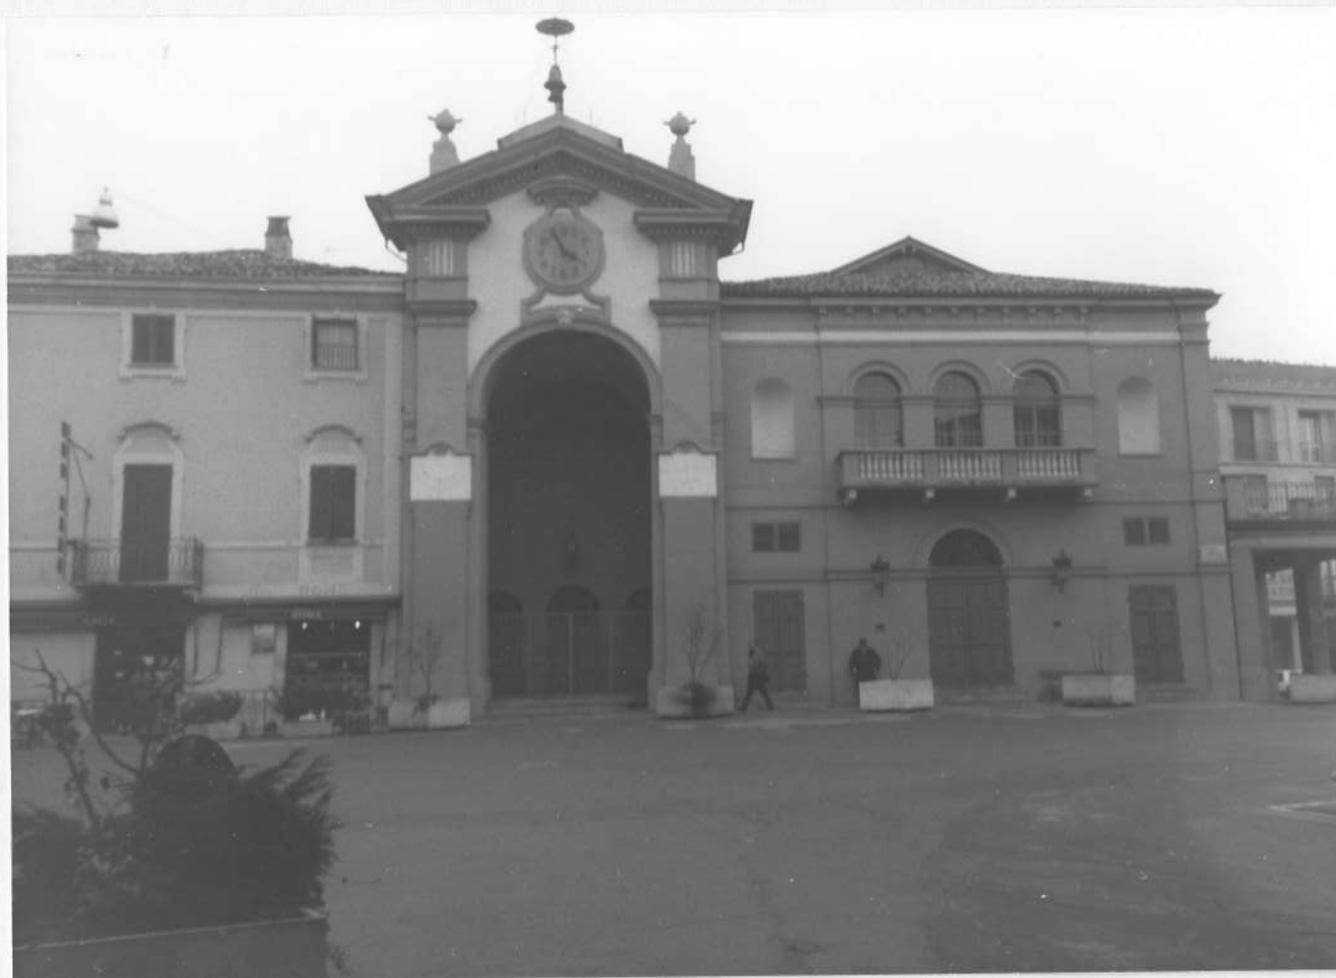
MINISTERO PER I BENI CULTURALI E AMBIENTALI DIREZ. GEN. DELLE ANTICHITÀ E BELLE ARTI	REGIONE	N
	01/0 0045492	ITA:	SOPRINTENDENZA B.A.A. 66	PIEMONTE	Ø
	ALLEGATO N. 2 AT - MONCALVO

TEATRO COMUNALE: prospetto verso piazza Garibaldi

3) L'ingresso al teatro é sito nella facciata Nord. E' costituito da un corpo di fabbrica a torretta, contenente un portale ad arco, delimitato da paraste poggianti su basamento e terminati con cornice e timpano spezzato. Nella specchiatura sopra il portale vi é un orologio. Sulle paraste intonacate vi sono due meridiane. Il resto della facciata Nord, intonacata, é a due piani f.t.; centrata in essa vi é l'ingresso secondario, affiancato dalle uscite di sicurezza, site in specchiature laterali, sormontate da finestrelle e da nicchie. Al primo piano, centrato in facciata vi é un balcone delimitato da balaustra, con tre vetrate a lunetta. L'ingresso principale é protetto da una grande cancellata.

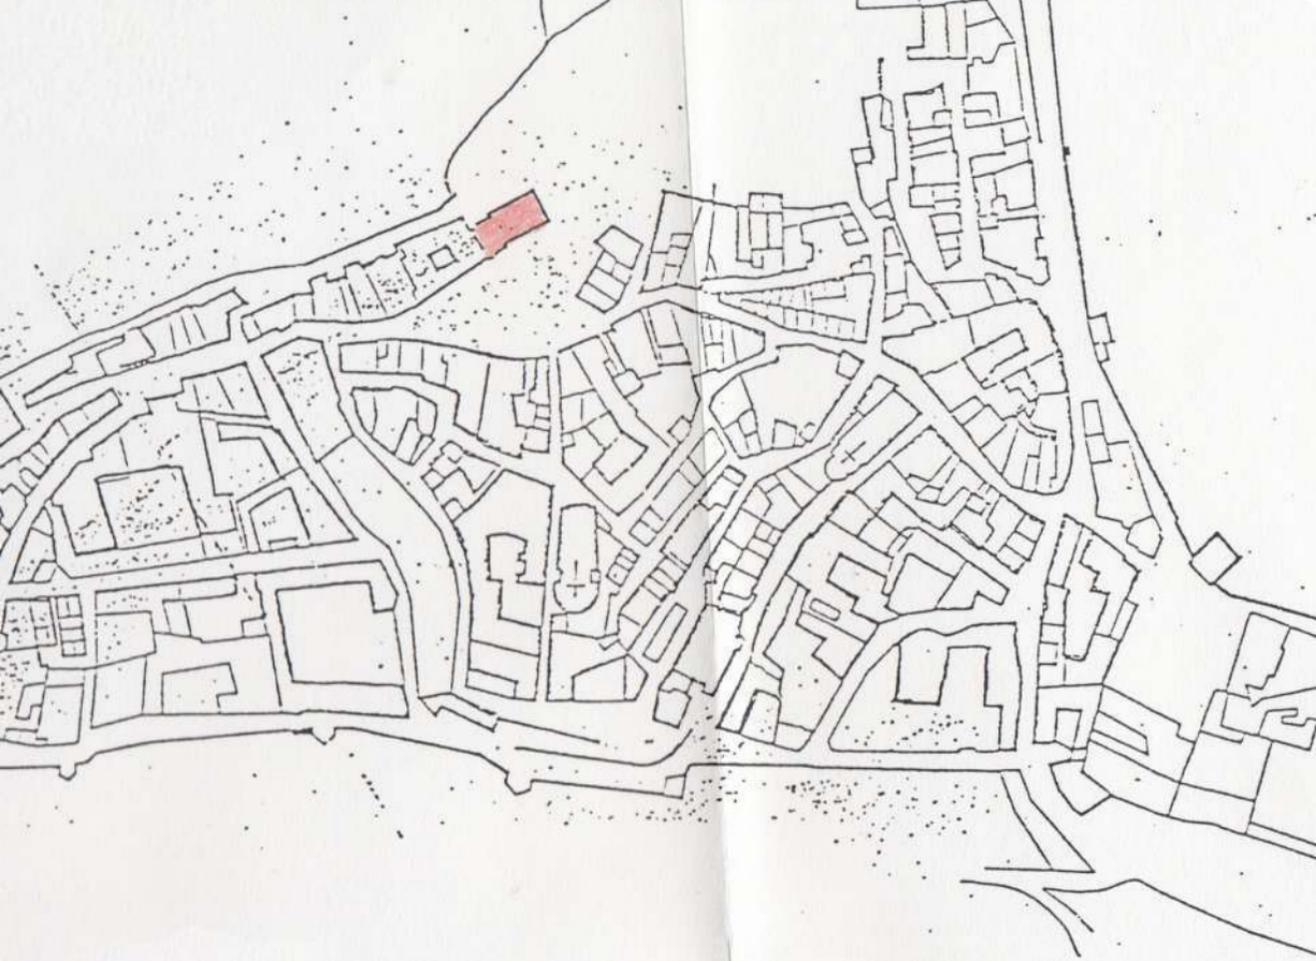
"Pianta della città di Moncalvo"

1837

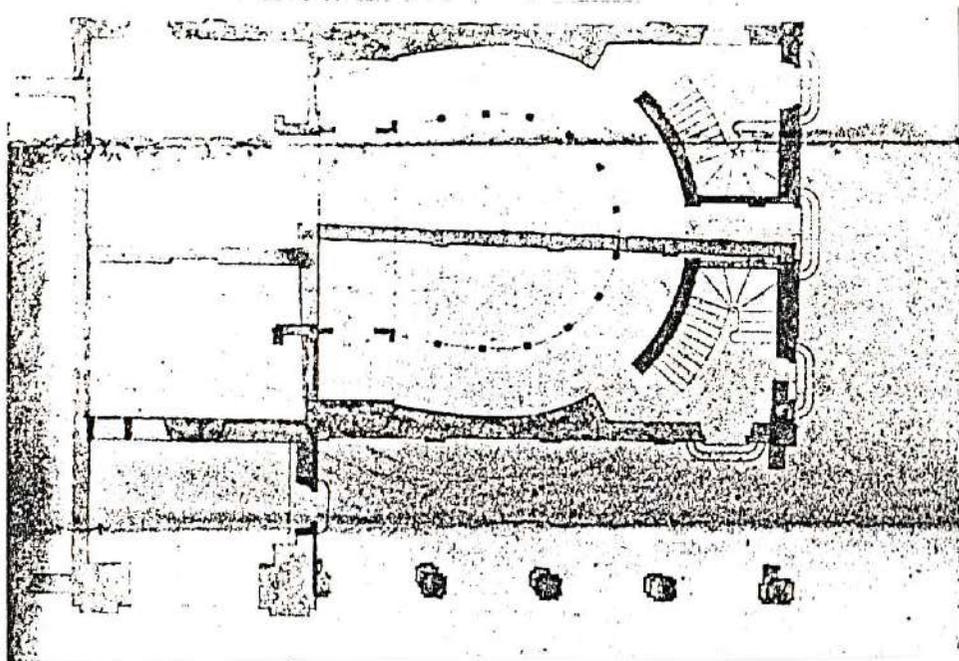
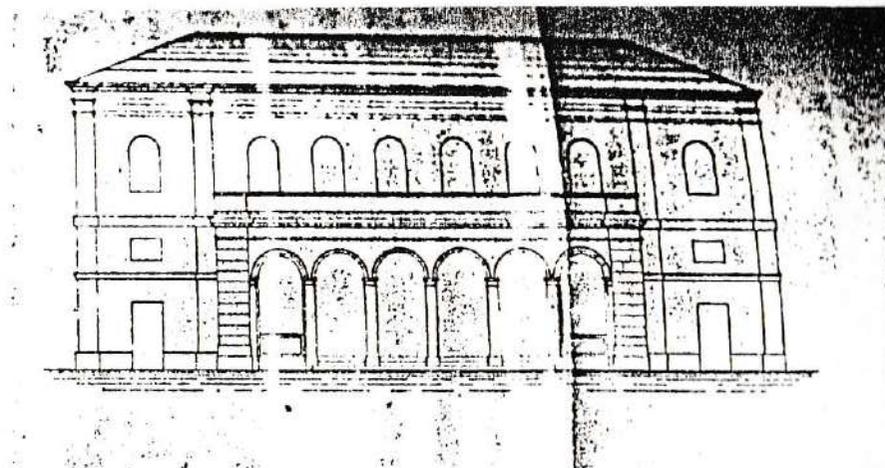
ALLEGATO N. 4

- XIX (1859): progetto per la costruzione di un salone-teatro, dove sono ben evidenti le preesistenze.  
In altro progetto (senza data) viene specificata la costruzione di un nuovo ed ampio porticato sul fronte Est del teatro. (A.C.M. carte sparse).

Archivio Comunale di Moncalvo: "Scandaglie di stima per la costruzione di un salone-teatro nella città di Moncalvo. Anno 1859

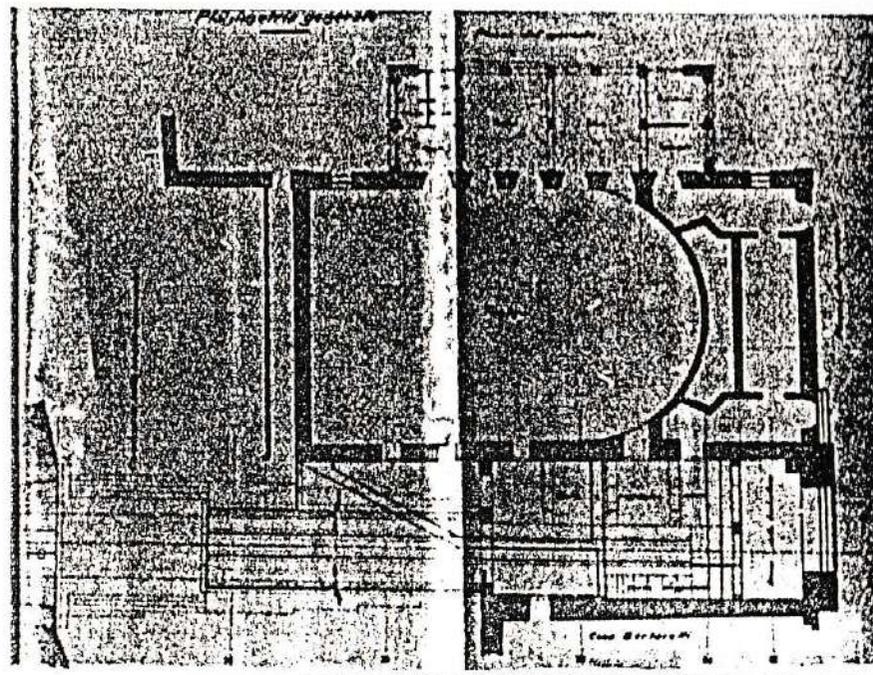
(senza data): carte sparse  
"progetto per l'ampliamento del  
fabbricato del teatro municipale

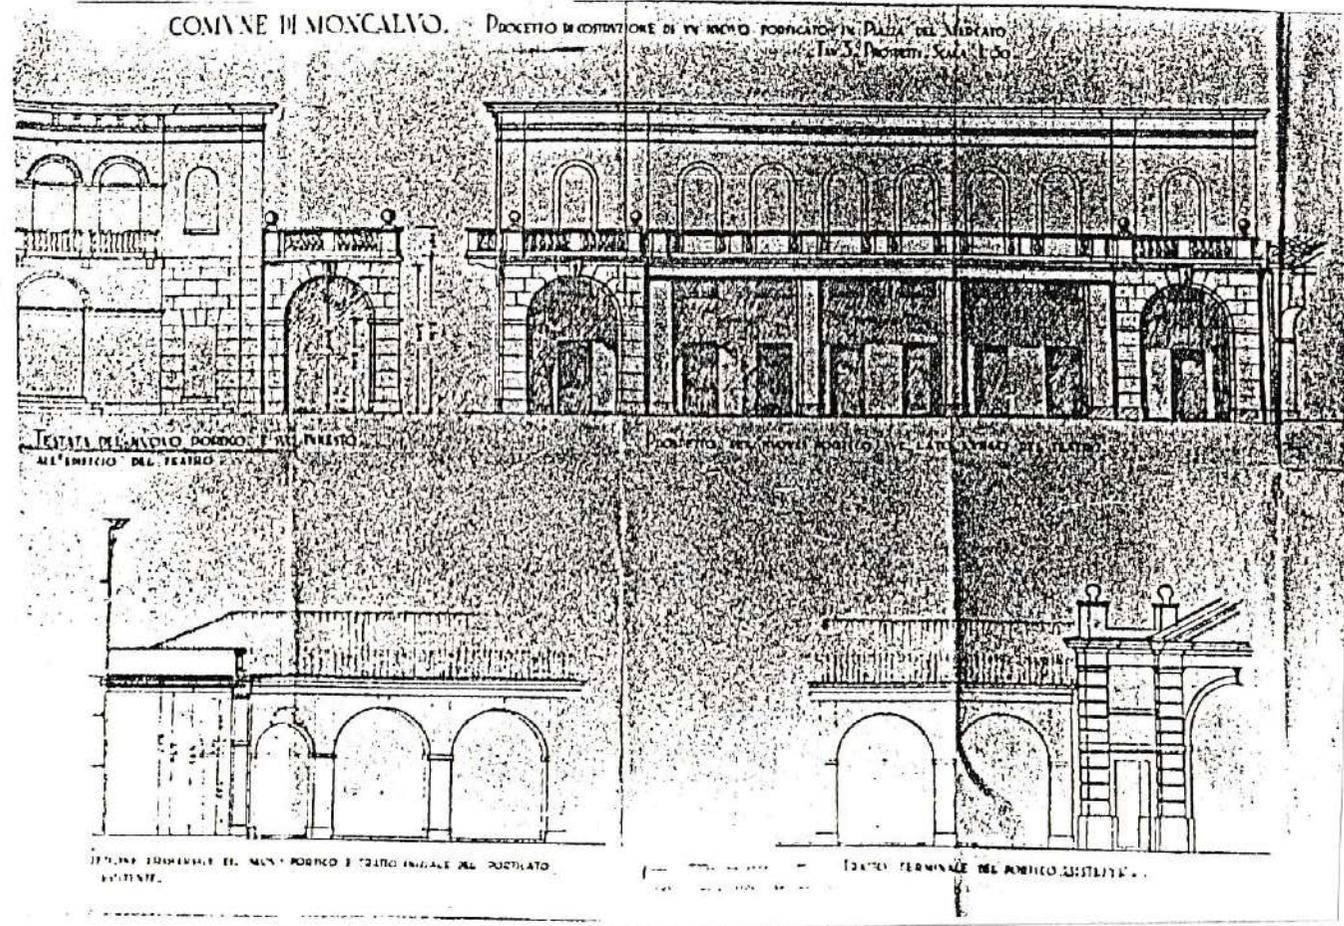
ALLEGATO N. 5

Archivio comunale di Moncalvo: "progetto di costruzione di un nuovo porticato in Piazza del Mercato - fronte Est del teatro - senza data

Il fianco Est che secondo i progetti originari doveva essere più grandioso, é protetto da un porticato su pilastri a sezione rettangolare in c.a. intonacati e solaio piano, con soprastante terrazzo con pavimento in graniglia. Al terrazzo si accede per mezzo di grandi vetrate sormontate da lunette e con struttura in metallo site sul fianco est della galleria.

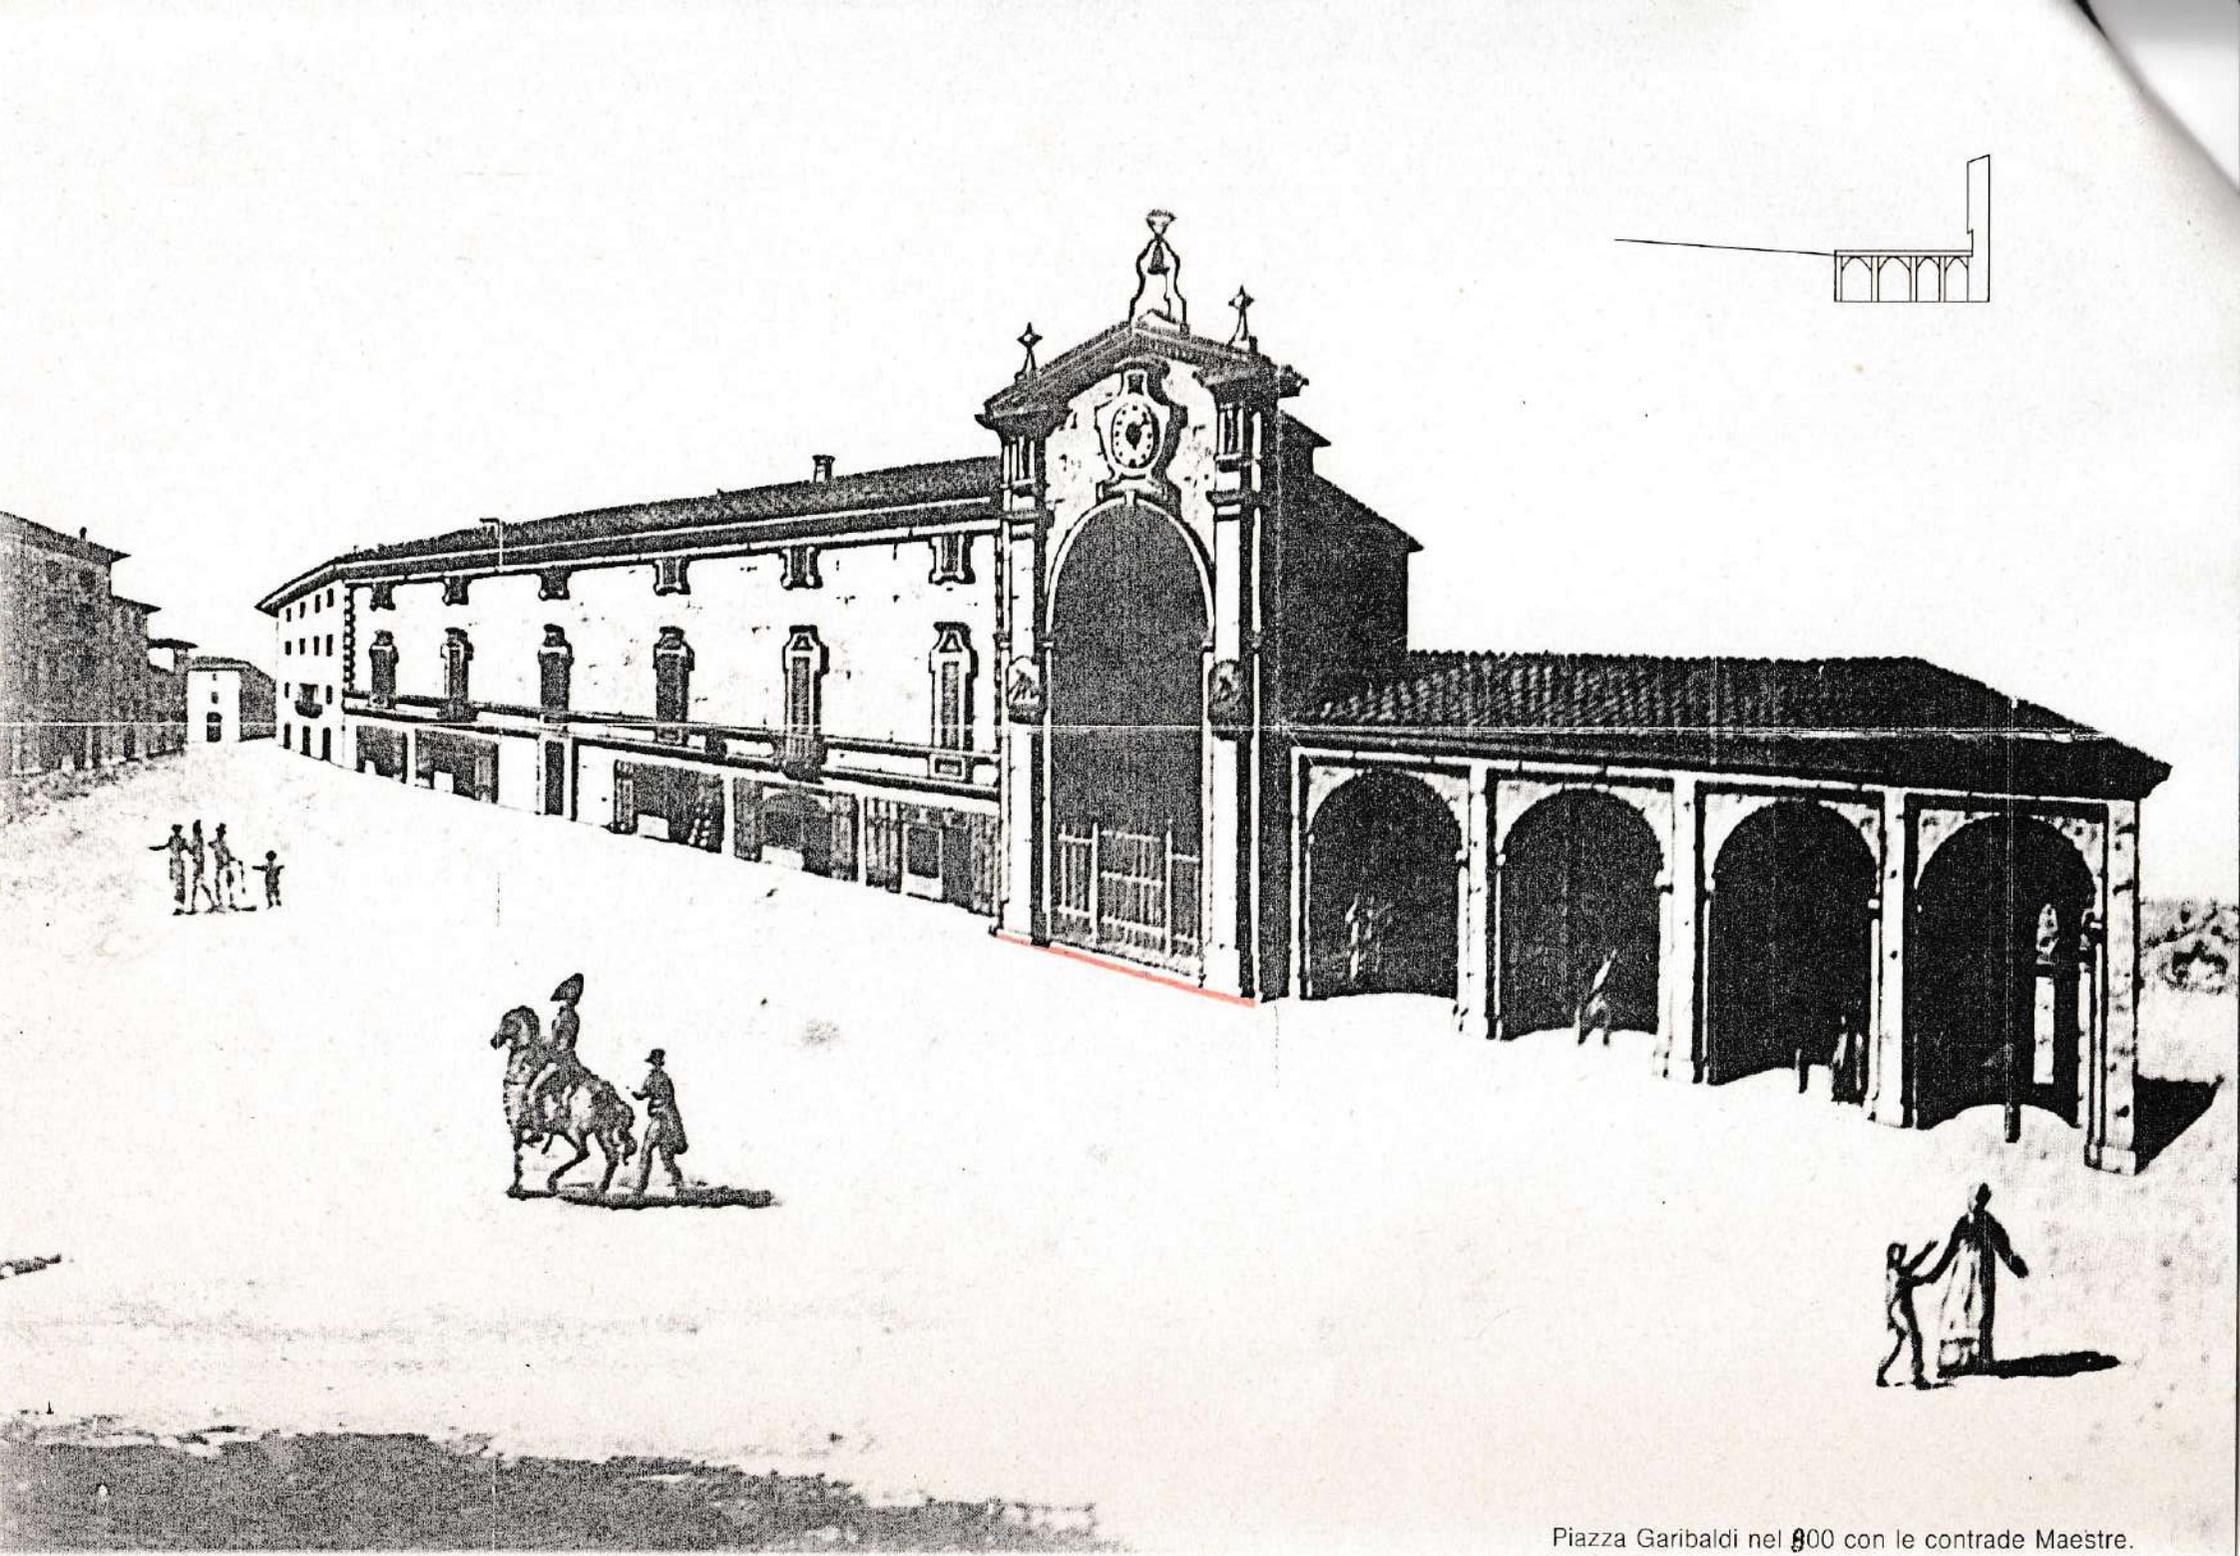
MINISTERO PER I BENI CULTURALI E AMBIENTALI DIREZ. GEN. DELLE ANTICHITÀ E BELLE ARTI	REGIONE	N	
	01/0 0045492	ITA:	SOPRINTENDENZA B.A.A. 66	PIEMONTE	Ø	
ALLEGATO N. 7		AT - MONGALVO

TEATRO COMUNALE:  
 prospetto della pàazza Garibaldi  
 inizio secolo XIX

Piazza Garibaldi nel 1900 con le contrade Maestre.
