PROVINCIA E COMUNE: AT - MONCALVO

LUOGO: via Cissello n. 83 (+ RAM)

OGGETTO: PALAZZO CISSELLO

DEST. ORIGINARIA: Orfanotrofio

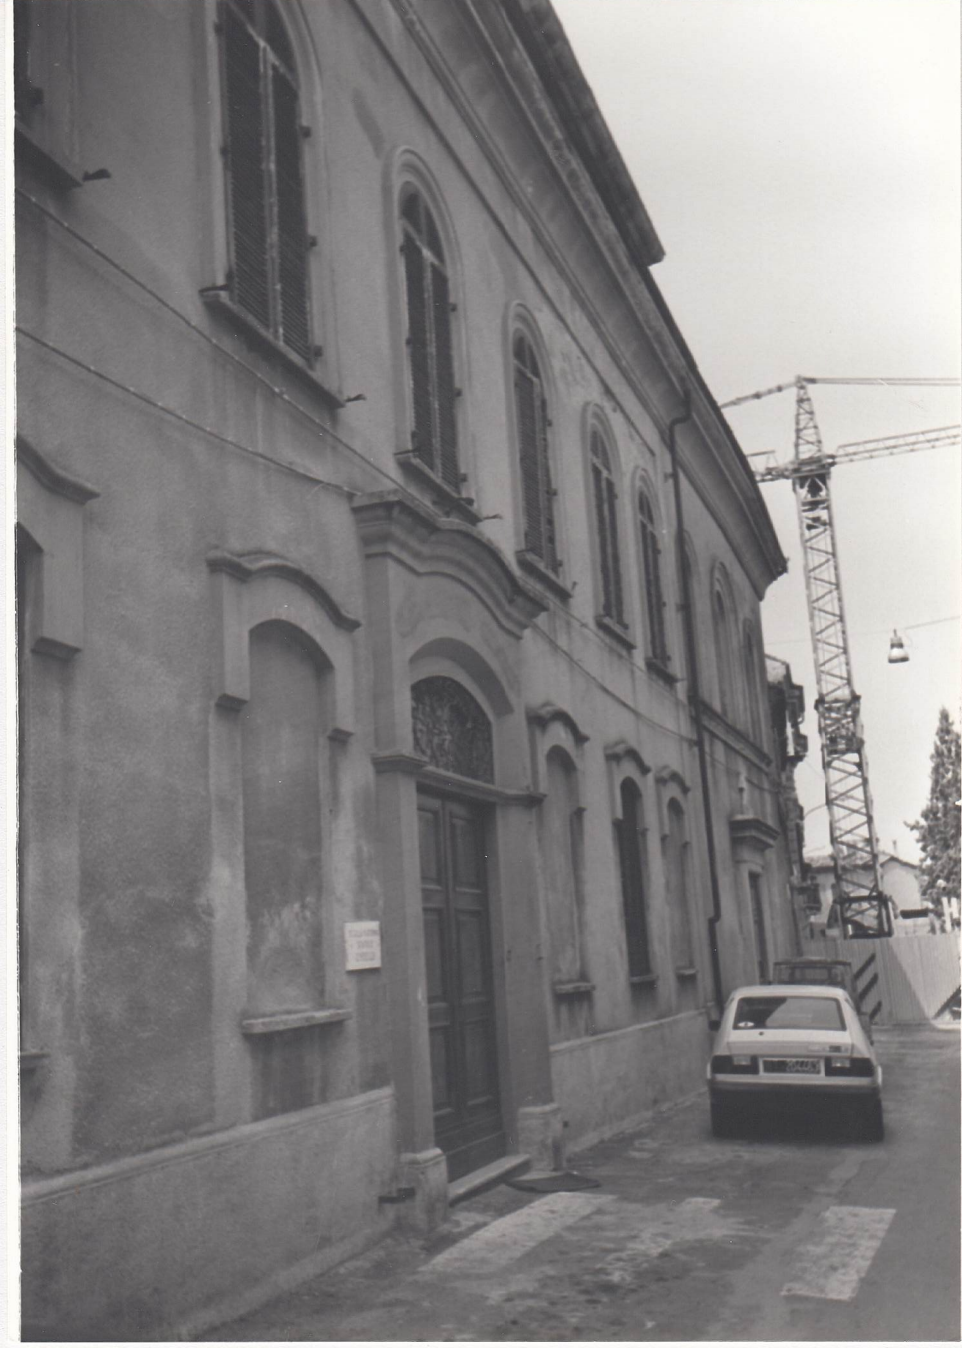
ALLEGATO N.2.....

ASTIO INFANTILE: prospetto verso via Cissello

3) La facciata principale verso via Cissello é intonacata, delimitata agli angoli e separata dalla contigua facciata della chiesa con lesene. Centrato in essa vi é l'ingresso all'asilo, delimitato da cornice e timpano, e costituito da un portoncino a due battenti in legno, con architrave in pietra, sormontato da lunetta in ferro battuto. Il primo piano presenta un filare di finestre tutte delimitate da cornici e comprese nella specchiatura creata dalle lesene e dalla cornice superiore. Anche l'ingresso alla chiesa é centrato nella sua parete, la quale é divisa orizzontalmente da una cornicé. Su di essa poggiano tre finestre, sempre delimitate da cornici. Tutta la facciata termina con una cornice sottogronda a "guscio".

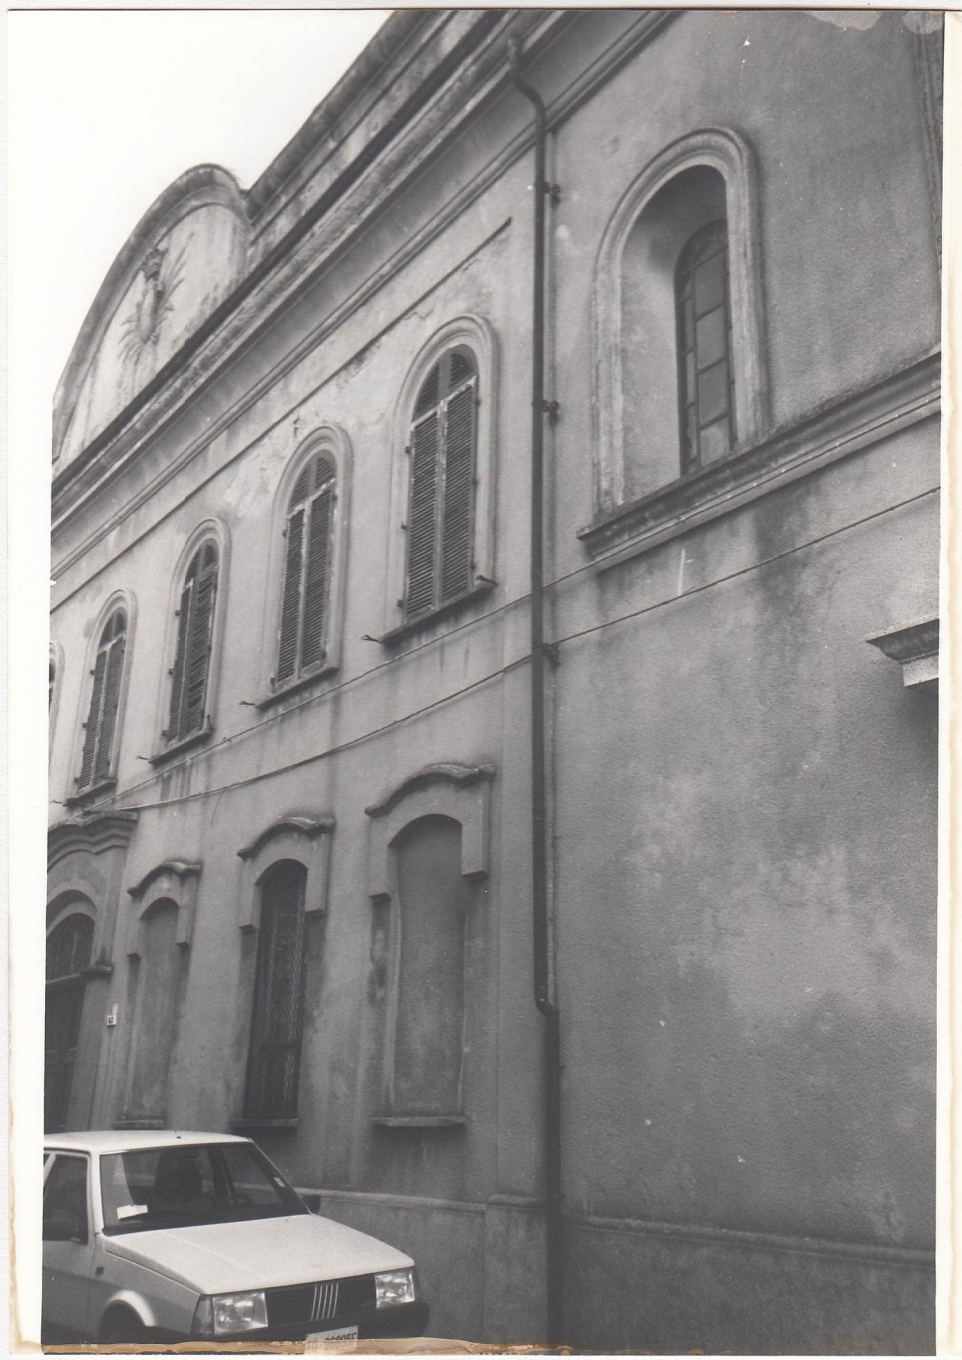
ASILO INFANTILE:prospetto verso via Cissello
