**PROVINCIA E COMUNE:** FI - VAIANO /SU /  
**LUOGO:** Piazza Agnolo Firenzuola, 15  
**OGGETTO:** MONASTERO DI SAN SALVATORE  
**CATASTO:** F. 8, part. B; 87

**CRONOLOGIA:** IX-XI; XVI; XVII  
**AUTORE:** ?  
**DEST. ORIGINARIA:** monastero cluniacense benedettino  
**USO ATTUALE:** parz. in disuso; alloggio parroco; canonica

VICENDE COSTRUTTIVE - NOTIZIE STORICO - CRITICHE:

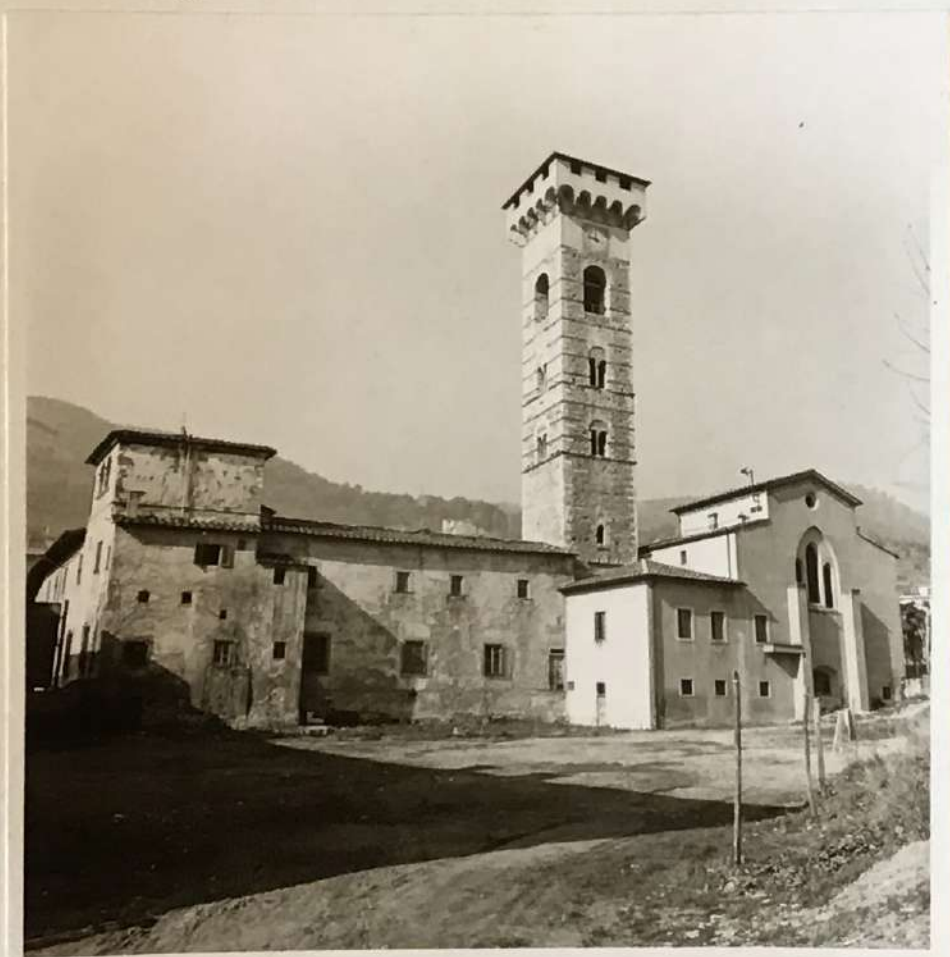
RFS-16 n. 115423 (1982)

MINISTERO PER I BENI CULTURALI E AMBIENTALI ISTITUTO CENTRALE PER IL CATALOGO E LA DOCUMENTAZIONE	REGIONE	N.
	09/ 00172653	ITA:		SOPRINTENDENZA PER I BENI AMBIENTALI E ARCHITETTONICI PER LE PROV. DI FIRENZE E PISTOIA	16
ALLEGATO N. 3 ..... FI - VAIANO - "MONASTERO DI SAN SALVATORE" - 1) prospetto posteriore del complesso (1982) 2) prospetto della Canonica (1983)

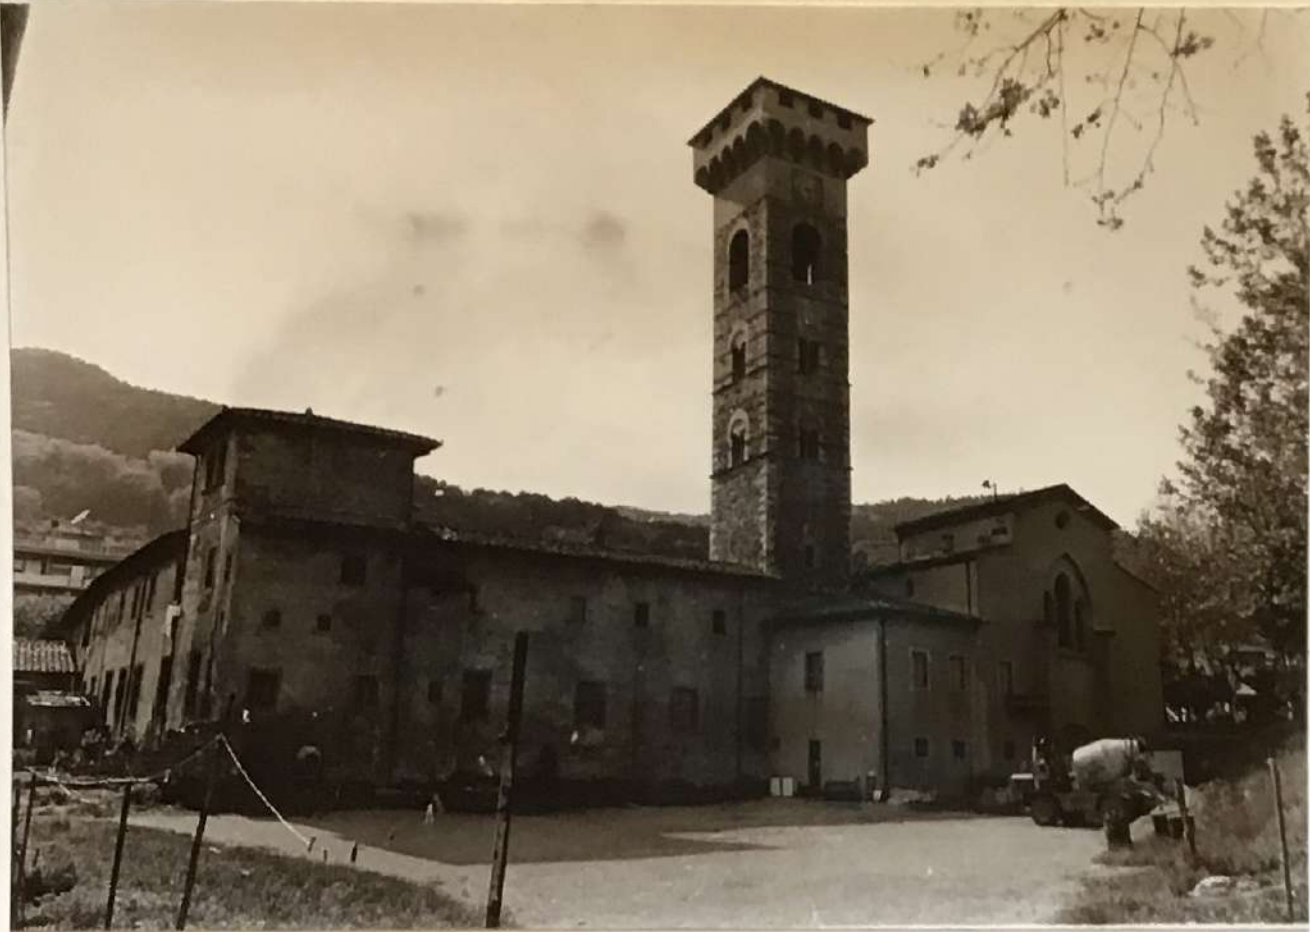
AFS/e-16 m. 4916 (1991)

A		N. CATALOGO GENERALE		N. CATALOGO INTERNAZIONALE		MINISTERO PER I BENI CULTURALI E AMBIENTALI ISTITUTO CENTRALE PER IL CATALOGO E LA DOCUMENTAZIONE		REGIONE		N.	
09/		00172653		ITA:		SOPRINTENDENZA PER I BENI AMBIENTALI E ARCHITETTONICI PER LE PROV. DI FIRENZE E PISTOIA		TOSCANA			
ALLEGATO N. 4		PI - VALIANO - "MONASTERO DI SAN SALVATORE" - 3)		veduta del complesso lato est (1991)		4) veduta del cortile interno		16

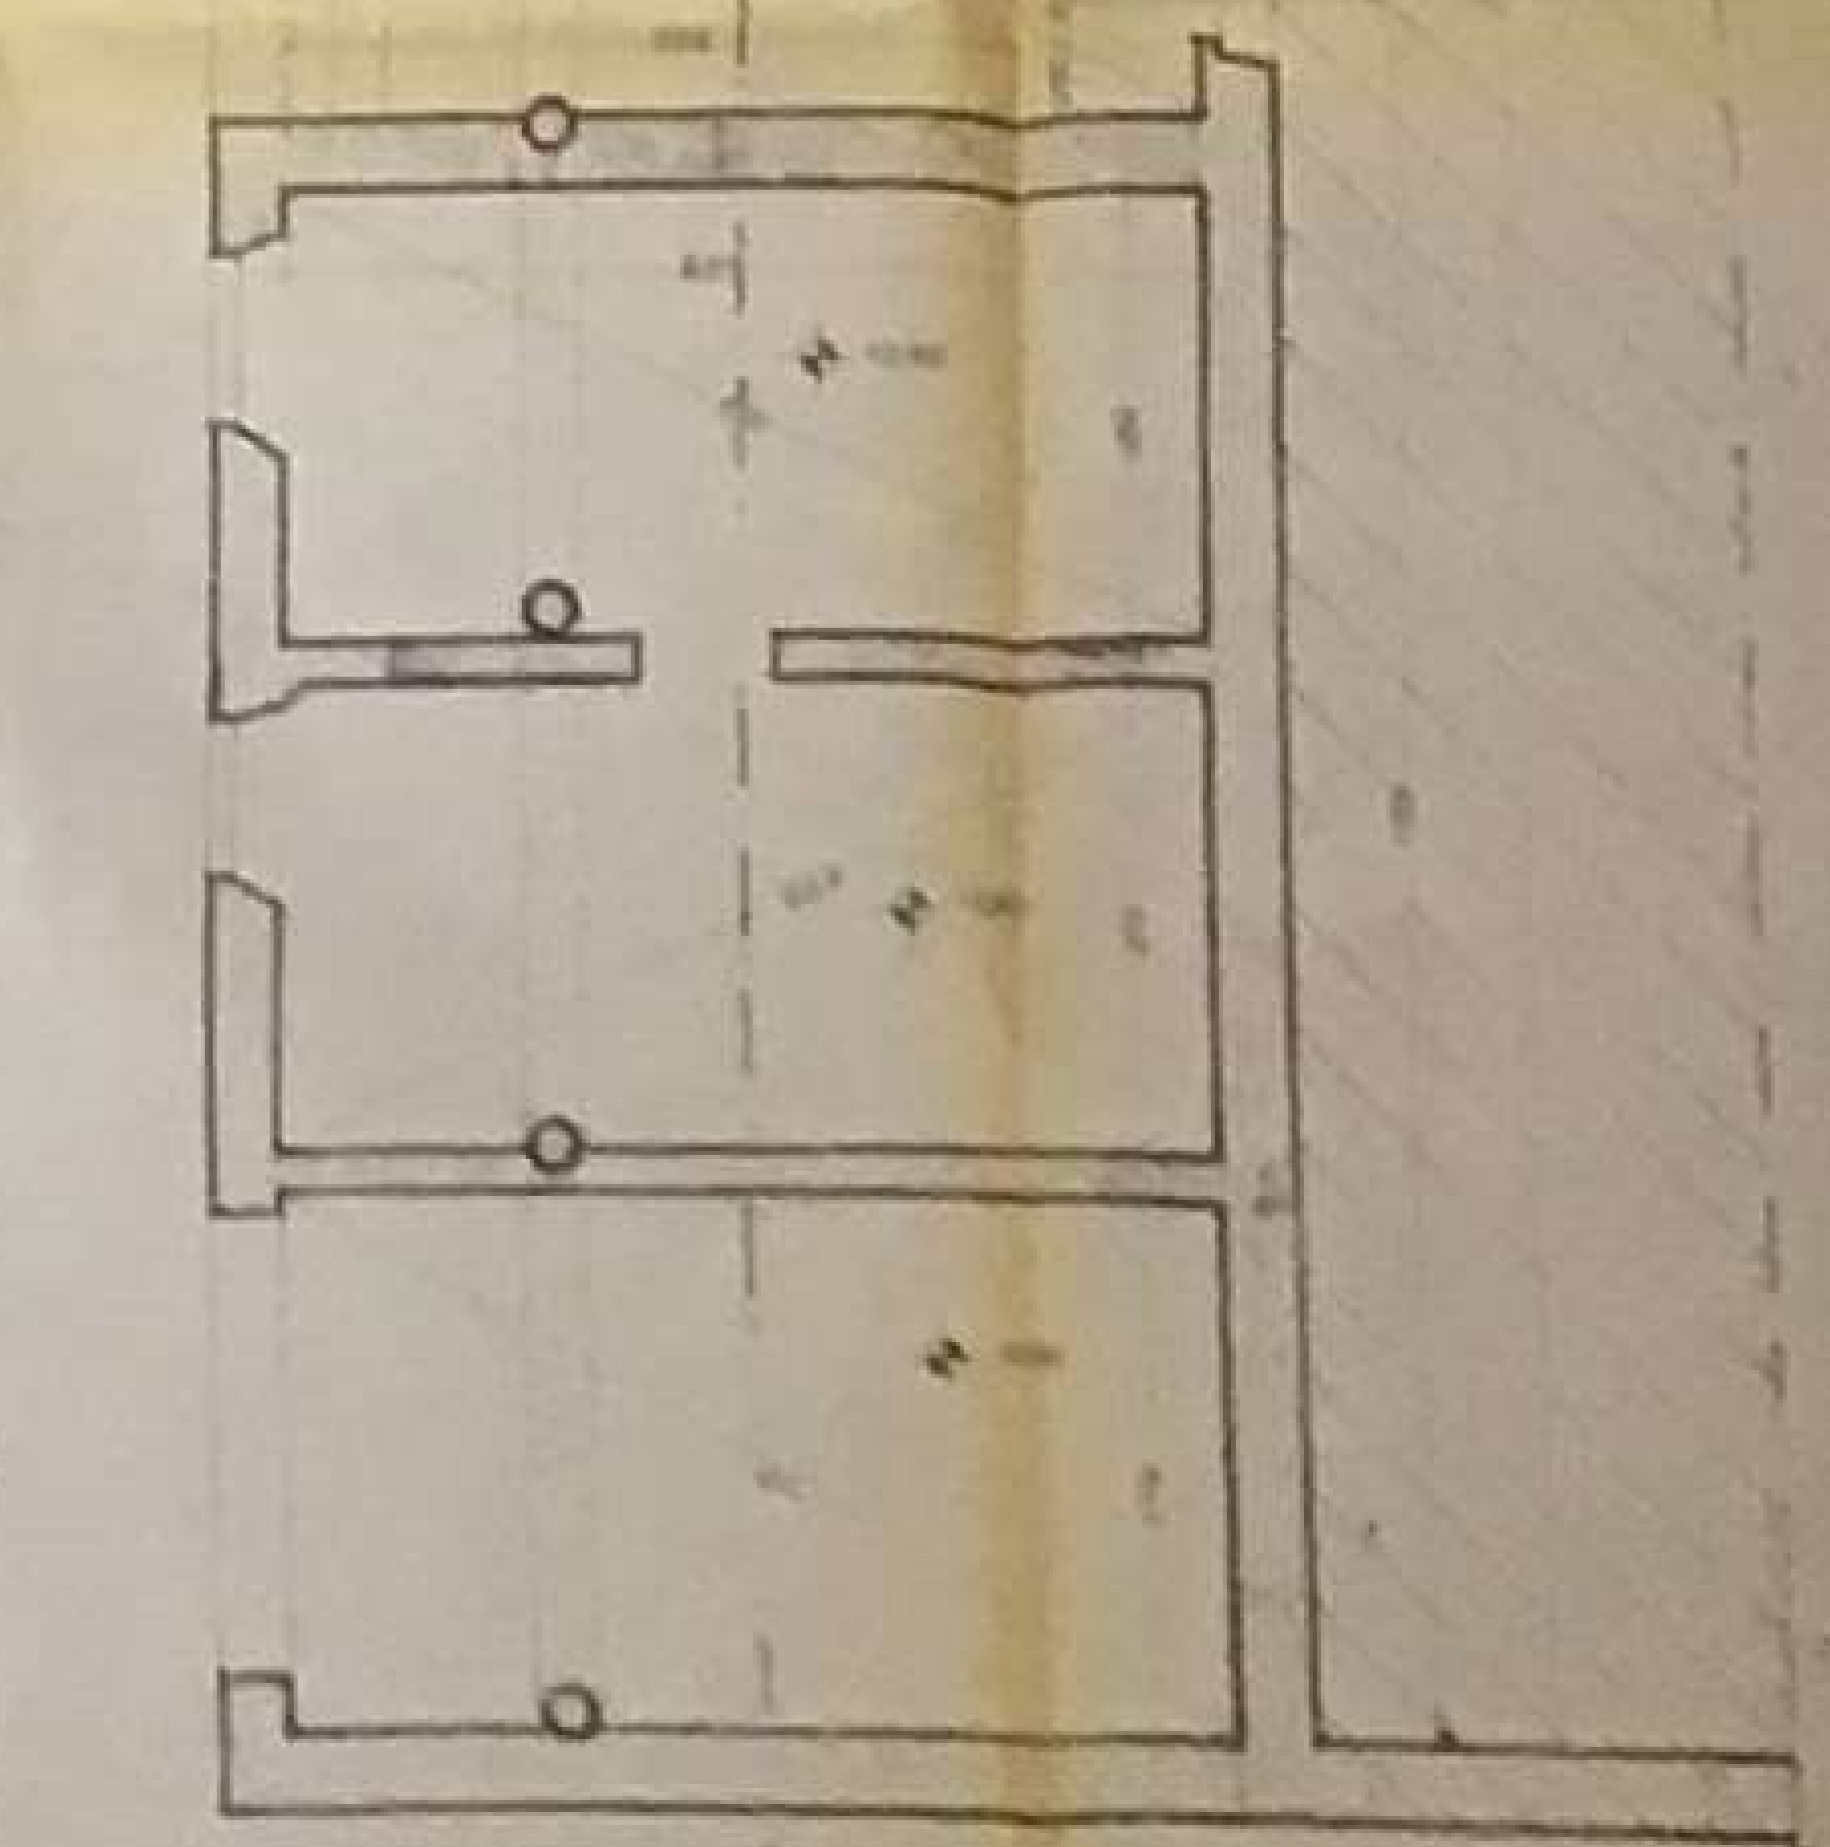
PIANTA PIANO TERRA

ABBADIA DI SAN SALVATORE  
A VAIANO

3 1:50 23-10-70

■	IX° - X° secolo
■	XIII° secolo
■	XV° secolo
■	Fine XVII° e XVIII° secolo
■	Epoca incerta
■	Aggiunte recenti
