MINISTERO PER I BENI CULTURALI E AMBIENTALI DIREZ. GEN. DELLE ANTICHITA' E BELLE ARTI	REGIONE	N.
01/0 002 22 64	ITA:	Soprintendenza ai beni ambientali e archi- tetonici	PIEMONTE	
ALLEGATO N. I.) NO. OLEGGIO, Basilica di San Michele

ALLEGATO N. 2) NO-OLEGGIO, Basilica di San Michele, facciata, a ovest

BASILICA di S. MICHELE  
nel Comune di Oleggio  
di Savoia

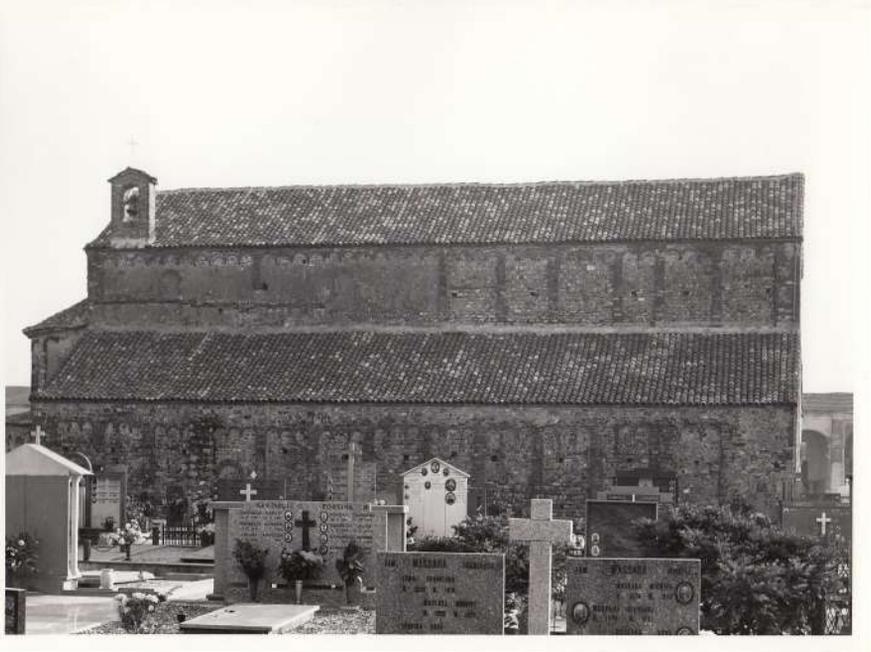
ALLEGATO N. 3) NO-OLEGGIO, Basilica di San Michele, Prospetto nord

segue: DESCRIZIONE : della basilica (lato sud e nord) sono stati restituiti al loro aspetto originario dal restauro degli anni 1920-24. Le superfici sono scandite dalle lesene raccordate in alto da archetti pensili in gruppi regolari sul lato sud, meno regolari su quello nord. Le finestre, a doppia strombatura, si aprono con ritmo regolare sulle pareti a sud della navata laterale e di quella centrale; non sono state aperte, invece, durante i restauri, quelle del lato nord. Su entrambi i lati, nei pressi del presbiterio, vi sono due porte, una per parte, con architrave in pietra. Nell'angolo sud-ovest una metopa romana, inserita come pietra angolare, e un affresco ormai indecifrabile, costituiscono l'unico elemento decorativo. Sull'angolo nord-est vi è una campana sorretta da un pilastrello di laterizio. Il lato est, coperto da intonaco, ha una luce cruciforme che corrisponde a quella sulla facciata. Le absidi sono divise da lesene in tre specchiature le minori, in sei quella centrale, con, rispettivamente, due, tre, due finestre, di cui due chiuse internamente nell'abside maggiore. Delle absidi, quella centrale è senza archetti pensili.
