PROVINCIA E COMUNE:	NO-OLEGGIO
LUOGO:	fraz. S. Trinità, strada Romana
OGGETTO:	oratorio della S. Trinità
CATASTO:	F 3, m. 4
CRONOLOGIA:	XVII, XX (1913)
AUTORE:	maestranze locali
DEST. ORIGINARIA:	oratorio
USO ATTUALE:	oratorio
PROPRIETA':	ente ecclesiastico
VINCOLI LEGGI DI TUTELA P.R.C. E ALTRI:	zona E aree a funzione agricola
TIPOLOGIA EDILIZIA - CARATTERI COSTRUTTIVI	
PIANTA:	ad aula con vano presbiteriale e sacrestia
COBERTURE:	tetto a due falde in legno, manto di eternit
VOLTE:	sola volta a crociera su presbiterio, a botte con lunetta su navata
SCALE:	prospetto sud: tre gradini di granito per accesso a porta
TECNICHE MURARIE:	murature in laterizio e ciottoli; rafforzate da lesene, con intonaco
PAVIMENTI:	mattonelle di cemento pigmentate
DECORAZIONI ESTERNE:	lesene
DECORAZIONI INTERNE:	motivi fitomorfi dipinti su tavola a botte a crociera
ARREDAMENTI:	banchi, n.4 dipinti su tela dei secoli XVII/XIX
STRUTTURE SOTTERRANEE:

MINISTERO PER I BENI CULTURALI E AMBIENTALI  
DIREZ. GEN. DELLE ANTICHITA' E BELLE ARTI  
Soprintendenza ai beni ambientali e  
architettonici

ALLEGATO N. I) NO-OLEGGIO, strada Romana, Oratorio della SS. Trinità, facciata

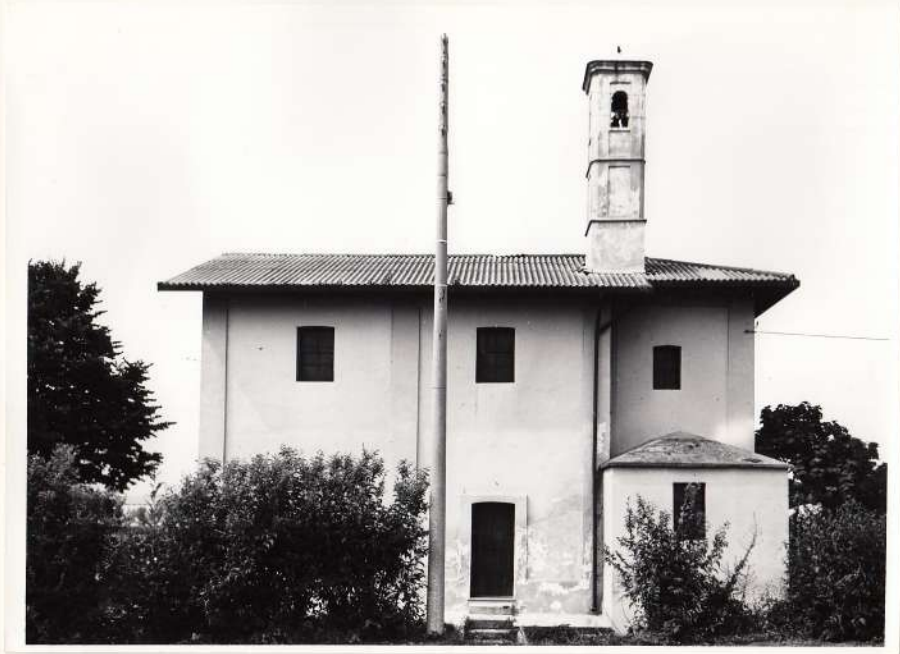
MINISTERO PER I BENI CULTURALI E AMBIENTALI DIREZ. GEN. DELLE ANTICHITA' E BELLE ARTI	REGIONE	N.
01/0 001 5852	ITA:	Soprintendenza ai beni ambientali e architettonici	PIEMONTE	
ALLEGATO N. 4) NO-OLEGGIO, strada Romana, Oratorio della SS. Trinità, lato sud

ISCRIZIONI - LAPIDI - STEMMI - GRAFFITI: prospetto sud, su gradini di porta d'accesso, ricavata da pietra per elemosine:  
E.P.L.  
SS. TRINITA'  
prospetto sud, sull'intonaco della sacrestia, è graffito: 1913
