VICENDE COSTRUTTIVE - NOTIZIE STORICO - CRITICHE:

arch. Anna R. Ottone

DATA:
Settembre 1987

N. CATALOGO GENERALE	N. CATALOGO INTERNAZIONALE	MINISTERO PER I BENI CULTURALI E AMBIENTALI DIREZ. GEN. DELLE ANTICHITA' E BELLE ARTI	REGIONE	R
01/00028421	ITA:	SOPRINTENDENZA BENI AMB. E ARCH. TORINO 66	PIEMONTE	6
ALLEGATO N. 1 - Planimetria catastale: F.94.C, part. B (scala 1:1000).

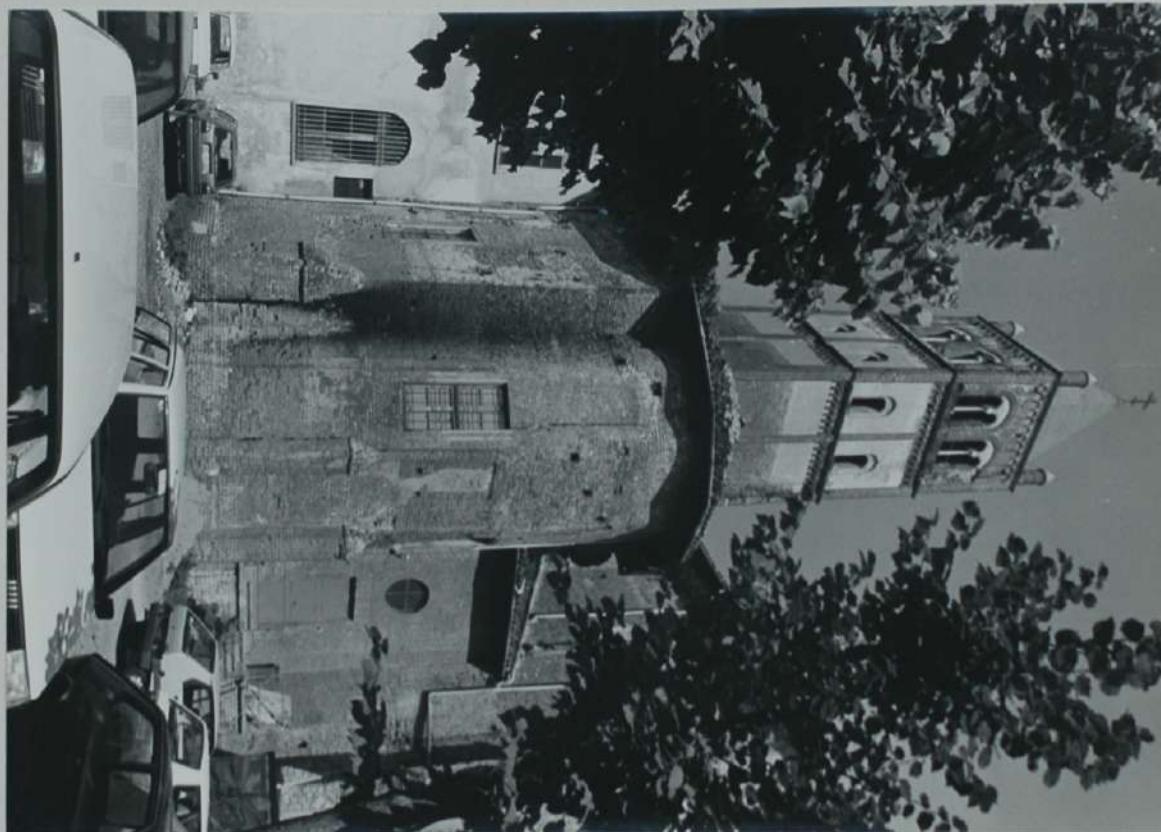
ALLEGATO N. 5 - Abside e campanile (prospetto Est)

Il lato Est, in muratura di mattoni a vista, comprende l'abside ed il campanile. La prima è poligonale con contrafforti agli angoli, finestre rettangolari inferiori ed ovoidali in alto. Alla sua sinistra sorge una abside minore corrispondente al salone più grande della sacrestia. Anche questa è in muratura di mattoni a vista con contrafforti agli angoli.

Il campanile sorge sul lato destro della chiesa: è a pianta quadrata e parzialmente intonacato. È diviso verticalmente da lesene ed orizzontalmente da fasce ad archetti pensili. Al penultimo piano, su ogni lato si aprono due finestre archiacute ed all'ultimo piano due bifore riunite da un'arcata. Il campanile termina con una cuspide e quattro pinnacoli agli angoli.

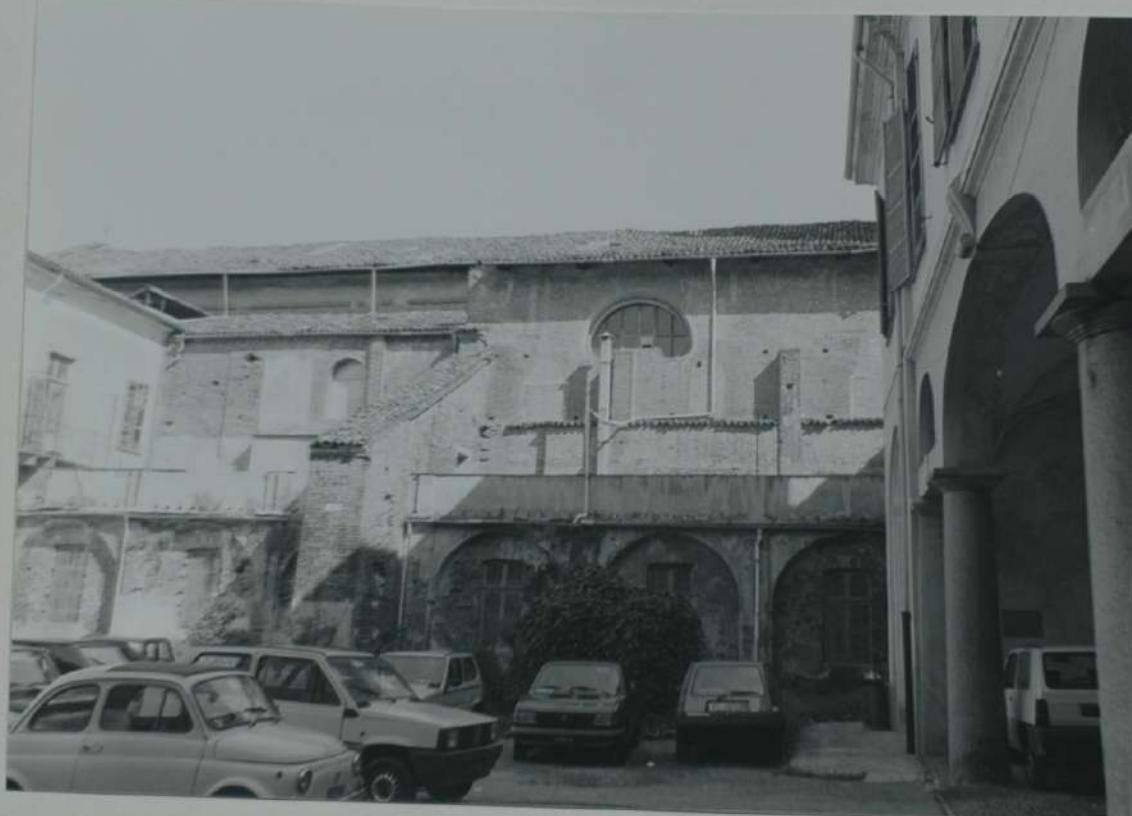
ALLEGATO N. 4 - Fronte verso il cortile interno del Municipio (prospetto Sud)

Questa facciata è in muratura di mattoni a vista con contrafforti e mostra evidenti tracce delle arcate del vecchio chiostro che, tamponato, è ora privo di utilizzo. Al centro di ogni arcata si apre una finestra rettangolare. In alto sono state aperte finestre di sagoma barocca.
