MINISTERO PER I BENI CULTURALI E AMBIENTALI DIREZ. GEN. DELLE ANTICHITA' E BELLE ARTI	REGIONE	N.
CODICI	01/00028419	ITA:	SOPRINTENDENZA BENI AMBIENTALI E ARCHITETTONICI-TO 66	PIEMONTE	0
PROVINCIA E COMUNE: VC- Vercelli LUOGO: PIAZZETTA S.MARCO, 6 (+RAM) OGGETTO: Chiesa di S.Marco, poi <u>mercato comunale coperto</u> CATASTO: F. 94 D, part.902 CRONOLOGIA: XIII (1266); XV; XVI (2a metà); XIX (1802); XIX (1856); XIX (1884) AUTORE: ? DEST. ORIGINARIA: chiesa; magazzino; mercato coperto USO ATTUALE: mercato coperto PROPRIETA': Ente: Comune di Vercelli VINCOLI LEGGI DI TUTELA: L.1089/1939, D.M. 27/5/1908 P.R.G. E ALTRI: P.R.G. adottato il 20.02.84, approvato il 01.10.85			DESCRIZIONE: L'edificio, con asse E-O, è situato trasversalmente rispetto all'isolato in cui è inserito ed ha accesso principale su di una piazzetta. Ha inoltre accesso secondario direttamente prospiciente la strada da una porta aperta al centro dell'abside. Volumetricamente l'edificio si presenta compatto, sovrastato dalla torre ottagonale (campanile) posta nell'angolo S-E. L'interno (Piano terreno) è composto da tre navate coperte da volte a crociera con costoloni, in muratura di mattoni intonacata ed impostate su col

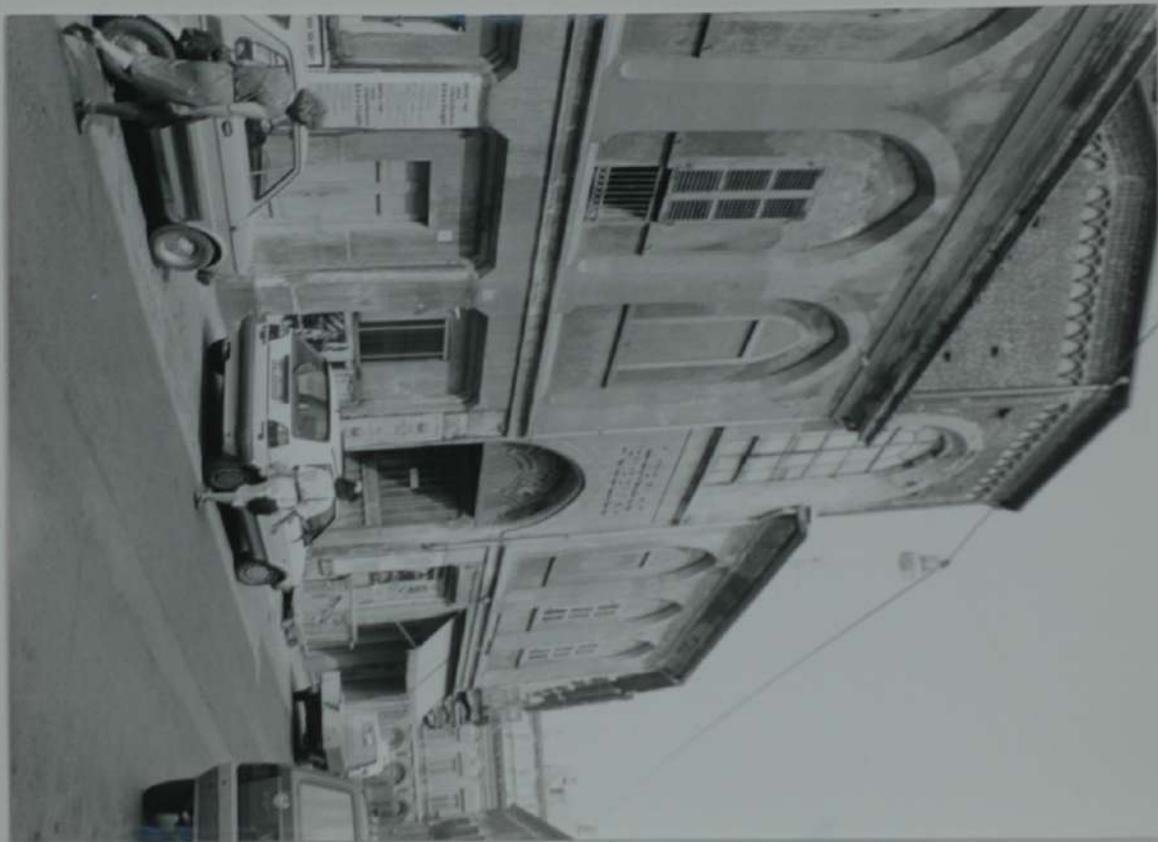
ALLEGATO N. 4 - Fronte su via G. Verdi (prospetto Est)

Il prospetto Est (dell'abside) presenta un portone centrale con montanti laterali in pietra, sormontato da un'ampia finestra con davanzale. Entrambe le aperture sono ad arco acuto e sono contornate da una fascia in muratura intonacata. Nello spazio fra queste aperture è posta la scritta "MERCATO PUBBLICO". La parte inferiore della facciata (in pratica prosecuzione delle facciate degli edifici di abitazione posti a ridosso della ex-chiesa, di cui sicuramente facevano parte prima di subire le pesanti trasformazioni che li hanno portati all'immagine attuale) è in muratura intonacata, mentre la parte superiore (al di sopra dei cornicioni dei suddetti fabbricati) è stata conservata in mattoni a vista.

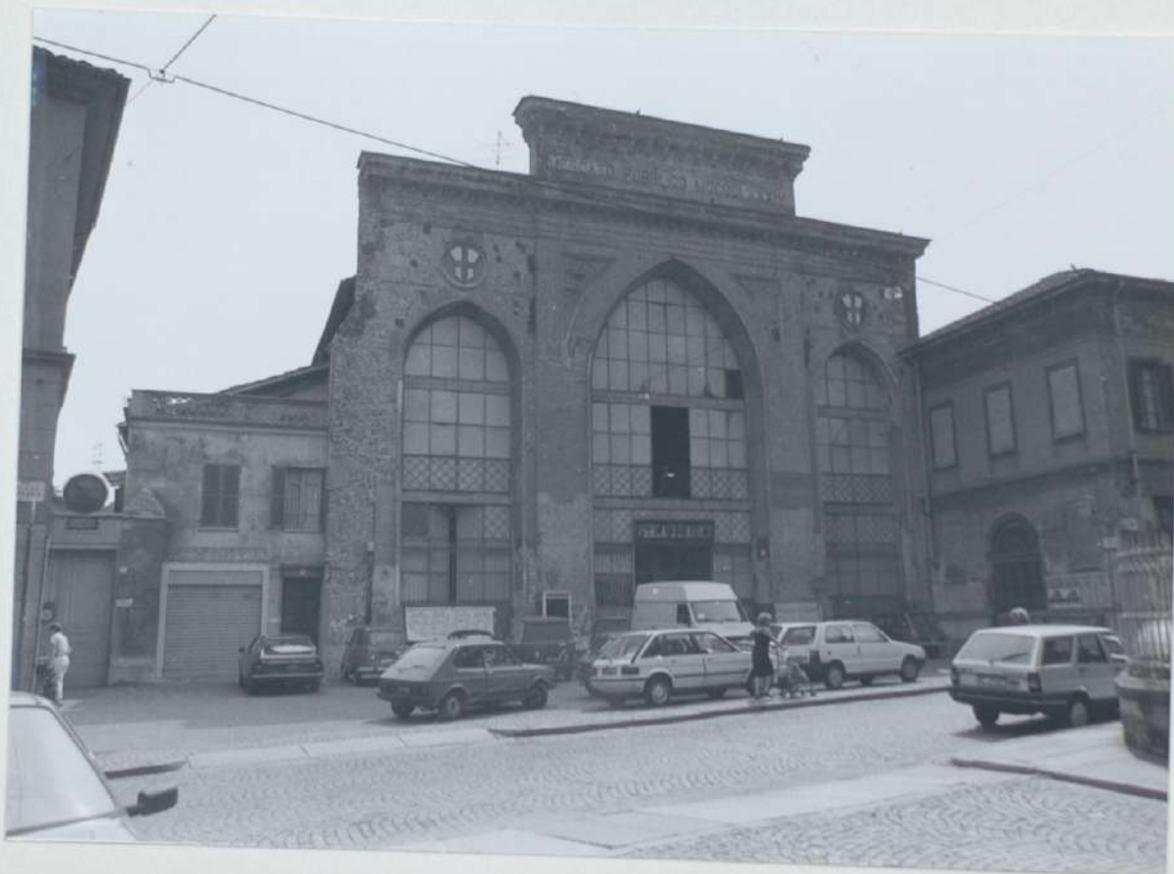
ALLEGATO N. 3 - Fronte su via G. Ferraris (prospetto Ovest)

(più ampia) è la porta d'ingresso cui si accede mediante alcuni gradini in pietra; essa è contornata da lesene e da una larga fascia in mattoni a rilievo. Le due grandi finestre laterali sono sormontate da stemmi del Comune di Vercelli in stucco colorato. Questa facciata ha zoccolo in pietra ed è conclusa superiormente da una cornice in lastre di pietra appoggiate su mensole e cornici in cotto. Al di sopra di questa, nella parte centrale, vi è un ulteriore tratto di muratura recante la dicitura "MERCATO PUBBLICO MDCCLXXXIV" con cornice superiore in cotto ad archetti. Il prospetto Nord è in aderenza a fabbricati a due piani fuori-terra che sono attualmente adibiti ad abitazioni, magazzini e box, ma che in origine erano certo parte integrante della chiesa (in alcuni box a P.T. sono ancora visibili, anche se molto rovinate dall'incuria, ampie porzioni di affreschi).

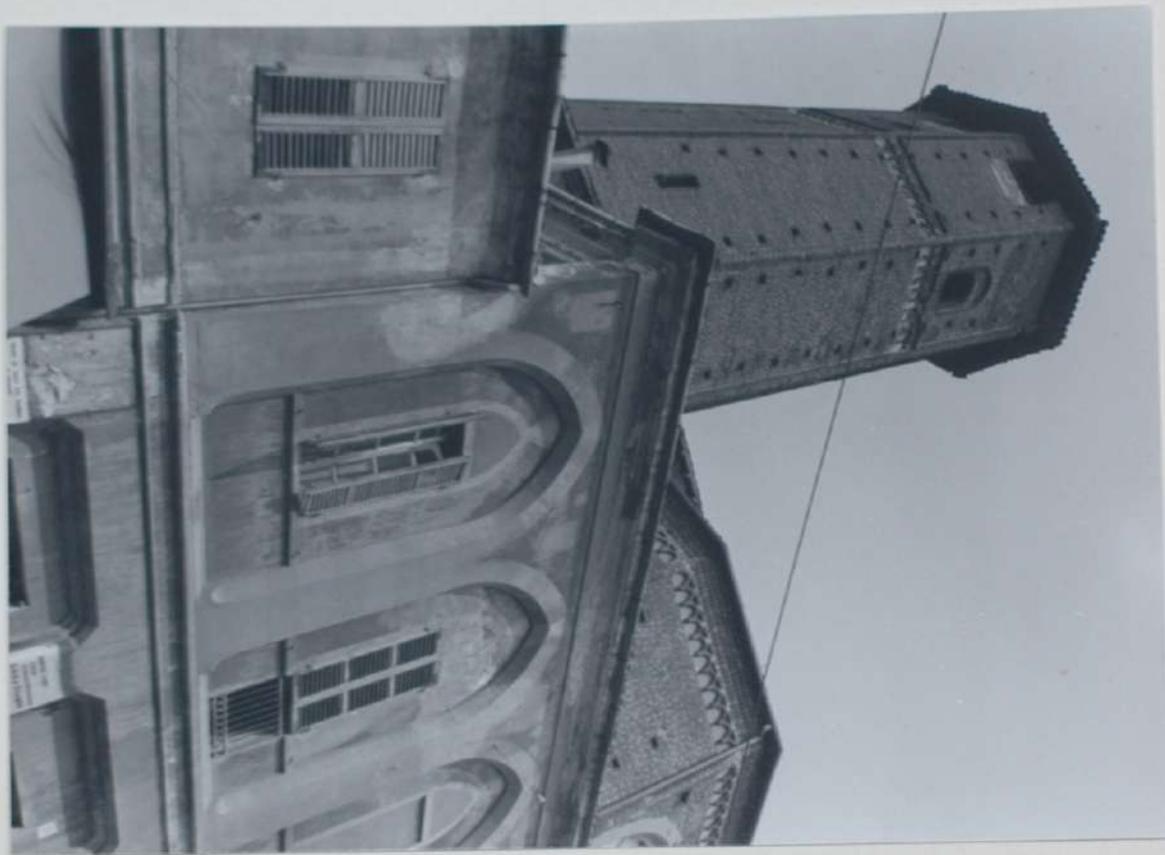
MINISTERO PER I BENI CULTURALI E AMBIENTALI DIREZ. GEN. DELLE ANTICHITA' E BELLE ARTI	REGIONE	N.
01/00028419	ITA:	SOPRINTENDENZA BENI AMB. E ARCH. TORINO 66	PIEMONTE	0
ALLEGATO N. 7 - La torre (vista da via G. Verdi)

La torre è situata nell'angolo S-E dell'edificio. Ha forma ottagonale e copertura a falde con struttura in legno e manto in coppi. Vi si accede unicamente attraverso un'abitazione privata situata nell'edificio che comprende la parte inferiore della torre stessa.

Questa è in muratura di mattoni a vista con semplice lesena di rinforzo agli angoli e presenta una sola cornice in cotto con motivo ad archetti pensili. Nella parte a questa sottostante si aprono semplici feritoie e, superiormente, finestre ad arco di dimensioni e forma diverse fra loro.

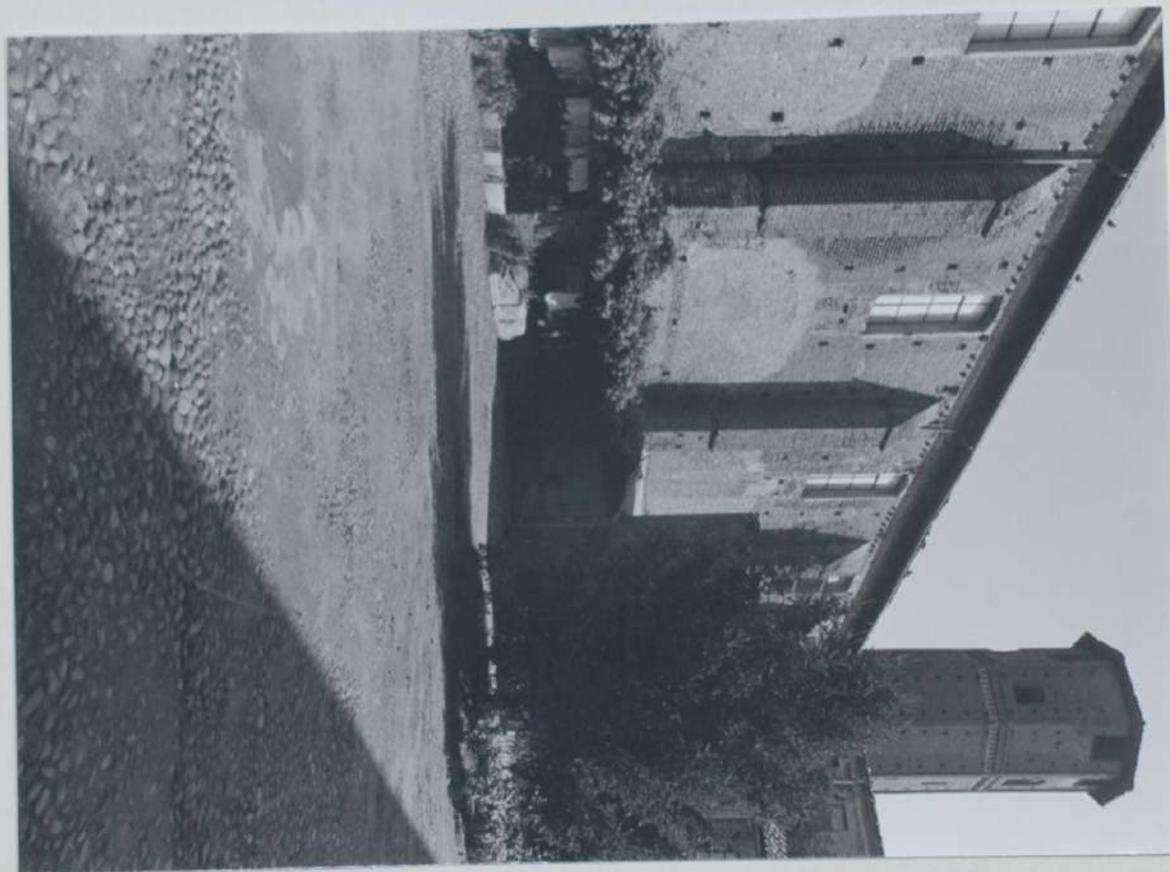
ALLGATO N. 5 - Prospetto Sud

Il prospetto Sud, parzialmente in aderenza al palazzo Pugliese-Levi, è in muratura di mattoni a vista con contrafforti tra i quali sono perfettamente visibili archi tamponati in corrispondenza dei quali, in alto, si aprono grandi finestre rettangolari.
