| A | N. CATALOGO GENERALE | N. CATALOGO INTERNAZIONALE | MINISTERO PER I BENI CULTURALI E AMBIENTALI<br>DIREZ. GEN. DELLE ANTICHITA' E BELLE ARTI | | REGIONE | N. |
|---|---|---|---|---|---|---|
| <b>PROVINCIA E COMUNE:</b> VC - Crescentino | | | <b>DESCRIZIONE:</b> (5605237) Roma, 1975 - Ist. Poligr. Stato - S. (c. 400.000) | | | |
| <b>LUOGO:</b> via Tino Dappiano | | | <p>La chiesa in stile barocco provinciale, ha una pianta a croce latina con transetto ridotto. L'altare maggiore, eretto negli anni 1668 - '70 costruito in mattoni, è decorato nella parte superiore da due colonne a tortiglione in legno dorato affiancate da due statue di angeli anch'esse in legno dorato: il tutto è sormontato da una trabeazione mistilinea sovrastata da due volute che affiancano un timpano curvilineo, decorati da quattro statue di piccoli angeli. Il quadro disposto al centro dell'altare, opera del Garavoglia, raffigura la circoncisione di Cristo e risale al 1668. Due porte lignee gemelle ai lati dell'altare immettono nell'abside, esse sono sovrastate da timpani curvilinei decorati da volute che sorreggono due statue di Santi. (rf.all.3).</p> <p>L'abside, poligonale, articolato sullo sviluppo di cin

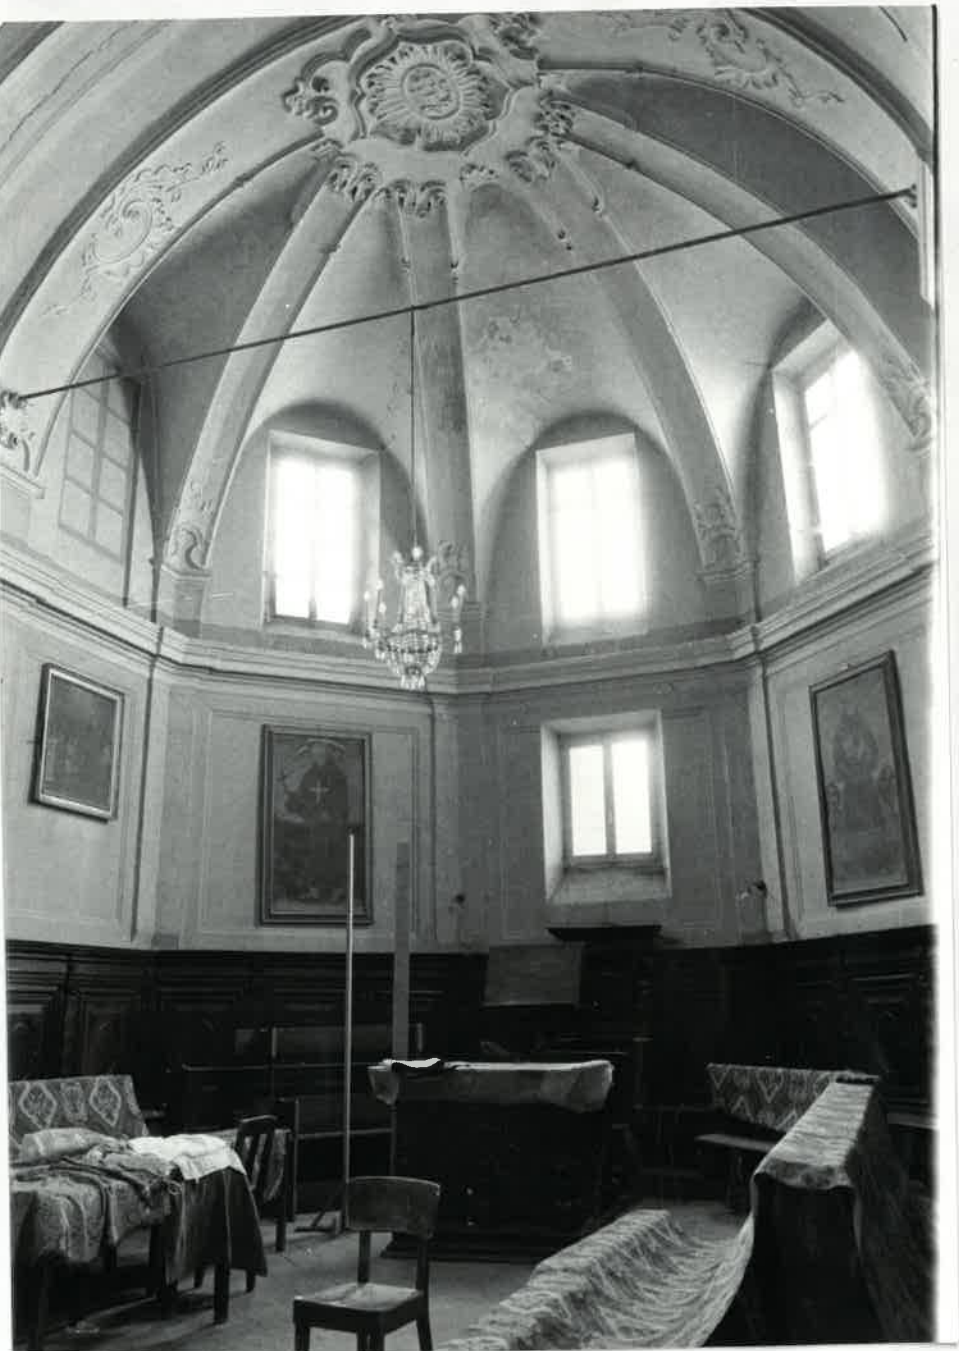
La copertura dell'abside è formata, nella parte terminale, da una serie di spicchi che si riuniscono in un rosone centrale in stucco. Nelle lunette alla base degli spicchi, vi sono cinque finestre di cui due cieche e dipinte. (rf.all.4). Altre quattro finestre si trovano ai lati dell'altare maggiore ed ai lati del portale.

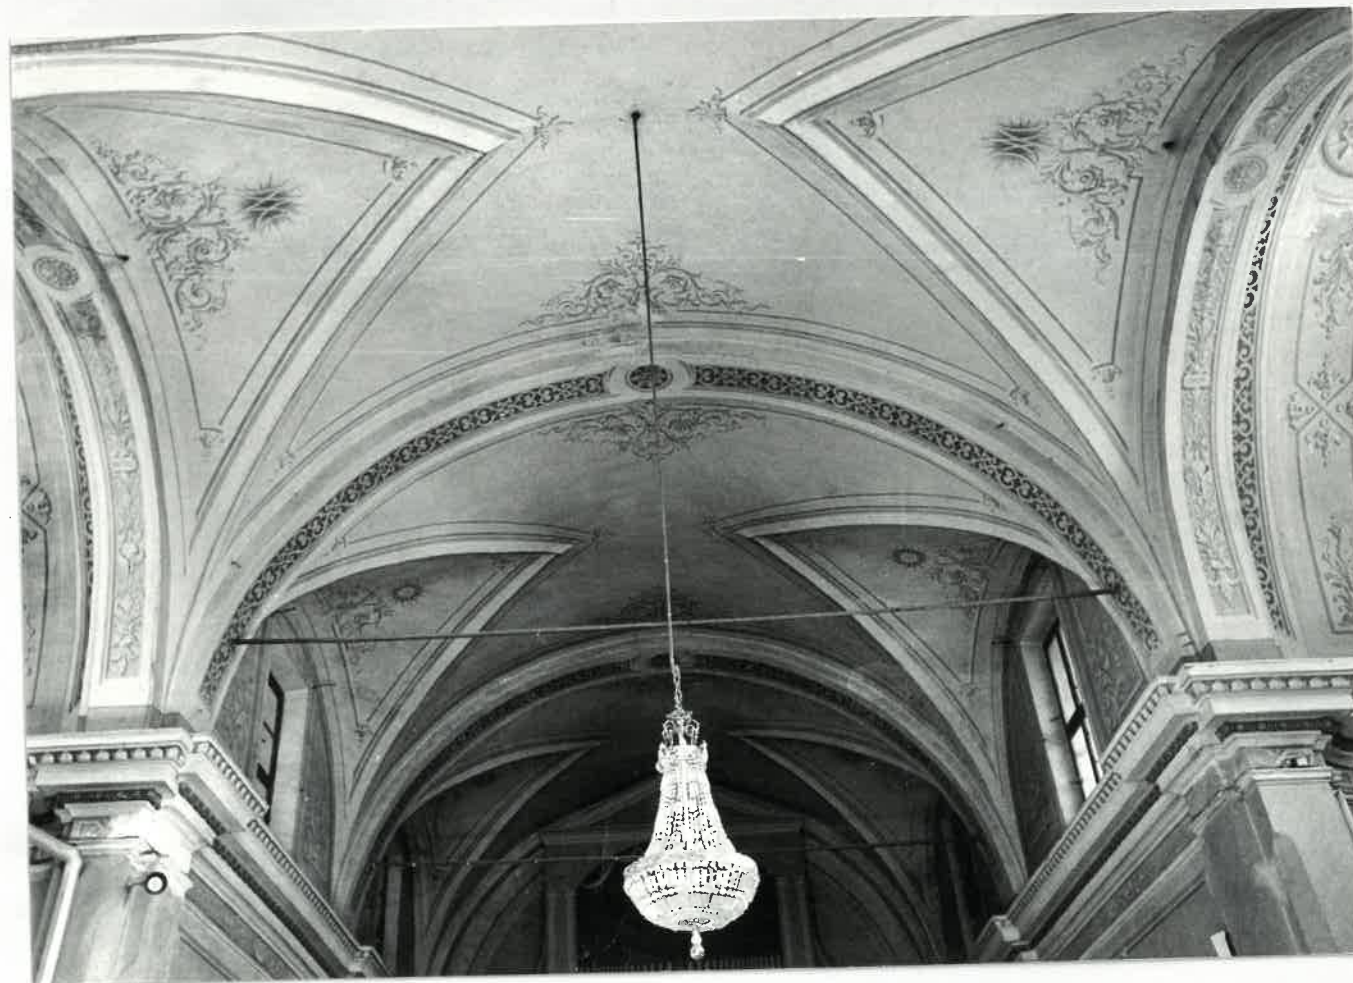
| ALLEGATO N. <u>6</u> | | Particolare della volta | | | |

La copertura è costituita da una serie di volte a crociera interrotta, sorrette da pilastri quadrangolari con lesene e separate da archivolti, il tutto è decorato da affreschi a motivi floreali. li. (rf.all. 6).

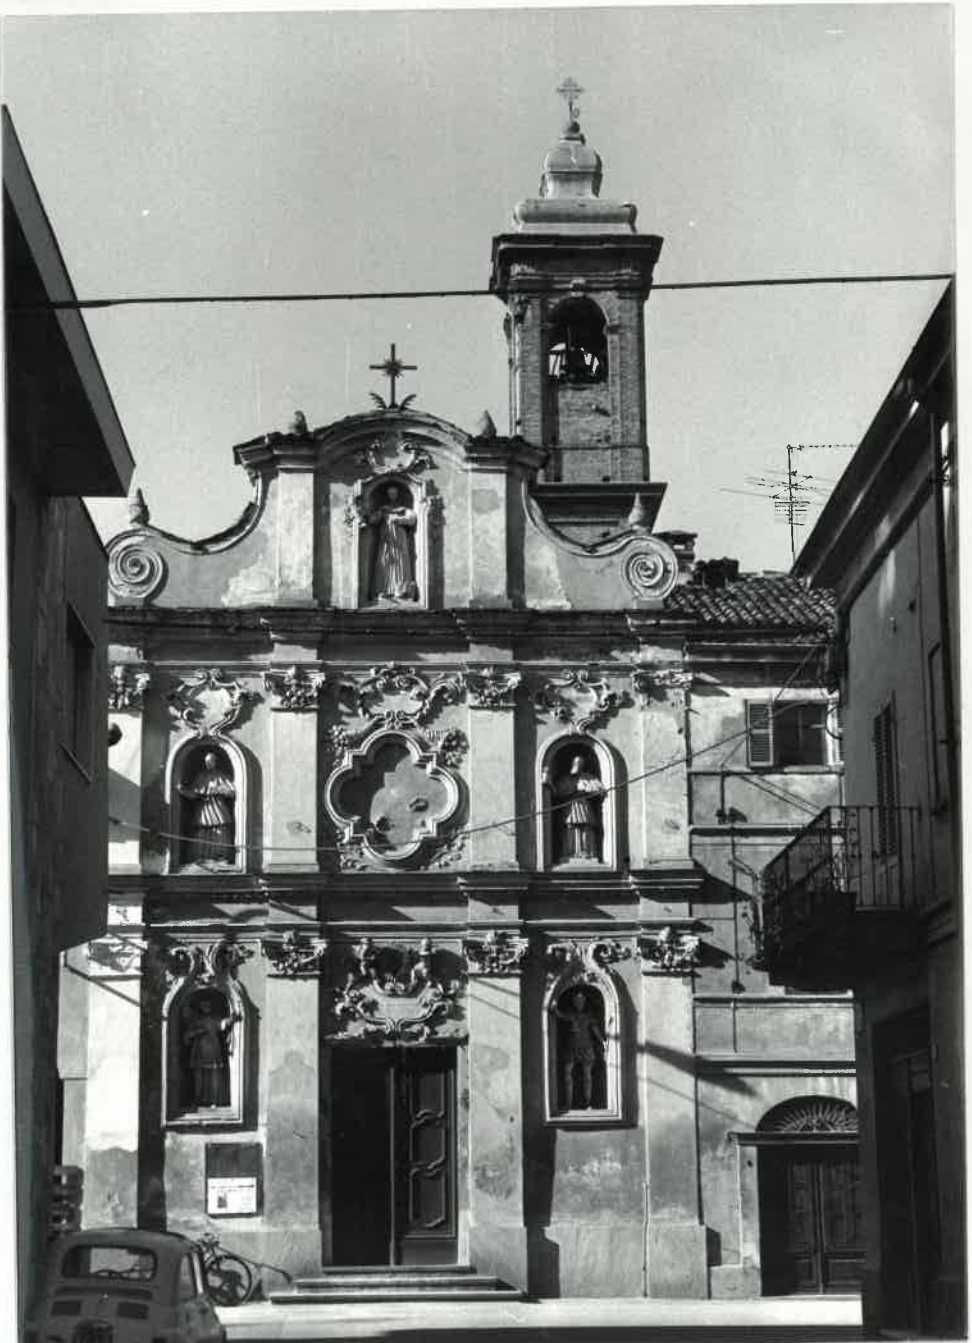
| | ALLEGATO N. 7 | Facciata su via Tino Dappiano | | |

La facciata è ritmata da tre ordini di lesene con capitello in stucco a motivi floreali: i tre ordini sono divisi da due cornicioni mistilinei. La facciata è chiusa da un timpano curvilineo affiancato da due volute. Al centro vi è una nicchia con la statua di San Bernardino. Al centro dell'ordine mediano vi è un rosone cieco, lobato con cornici in stucco, affiancato da due nicchie con statue di santi. Al centro dell'ordine inferiore vi è il portale ligneo affiancato da due nicchie con statue di santi; ognuna delle quattro nicchie è sormontata da decorazioni in stucco a motivi floreali. (rf.all.7).

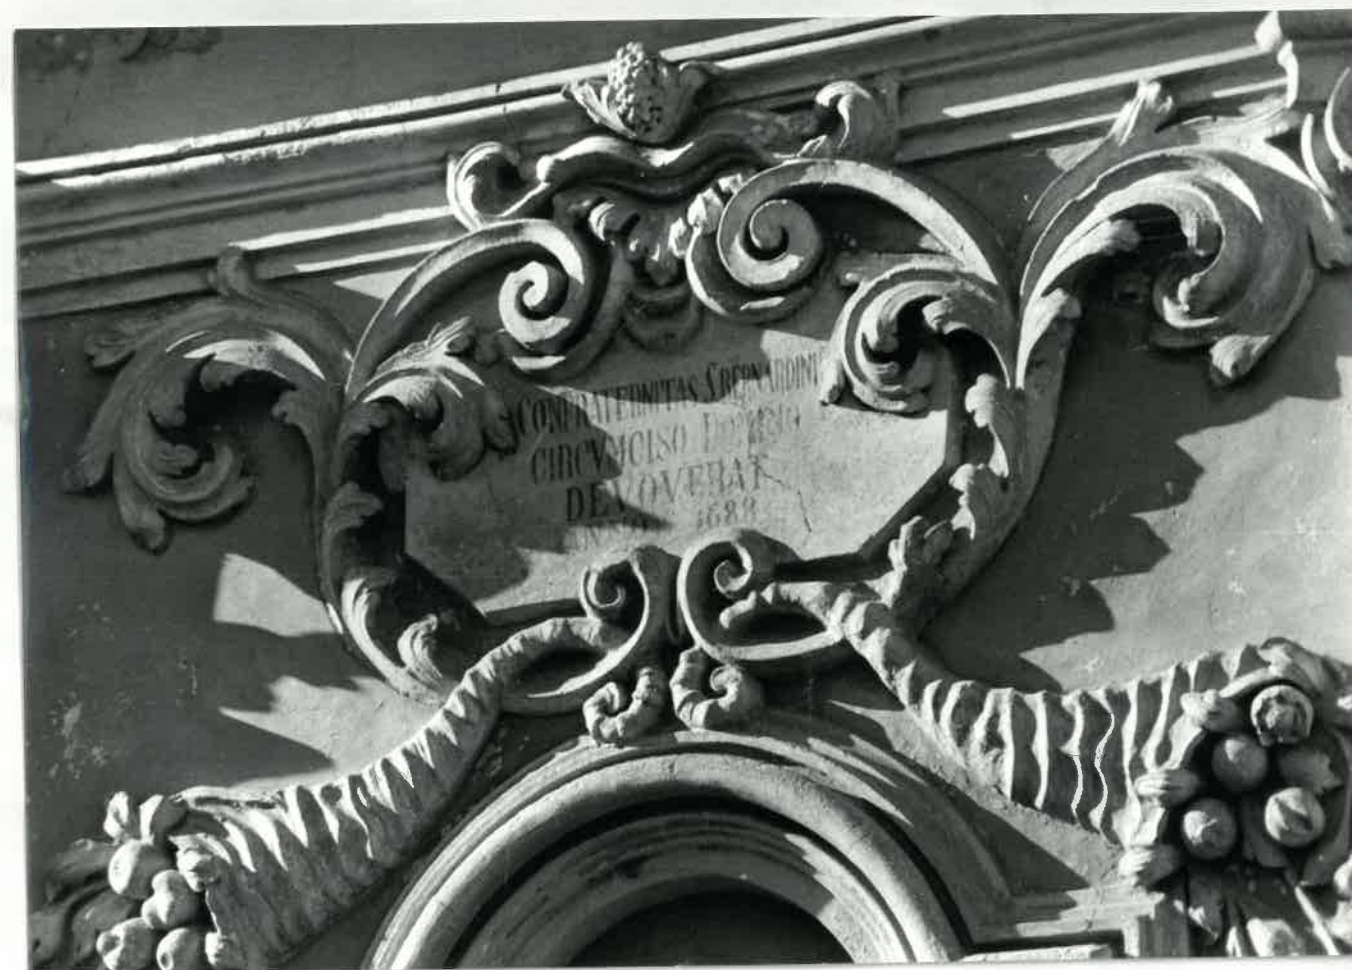
| A | N. CATALOGO GENERALE | N. CATALOGO INTERNAZIONALE | MINISTERO PER I BENI CULTURALI E AMBIENTALI<br>DIREZ. GEN. DELLE ANTICHITA' E BELLE ARTI | REGIONE | N. |
|---|---|---|---|---|---|
| | ALLEGATO N. 8 | Particolare della facciata | | | |

La decorazione sormontante il rosone centrale racchiude la scritta: "confraternita Sancti Bernardini/ circumciso Domino/ devoverat/ anno 1688". (rf.all.8).

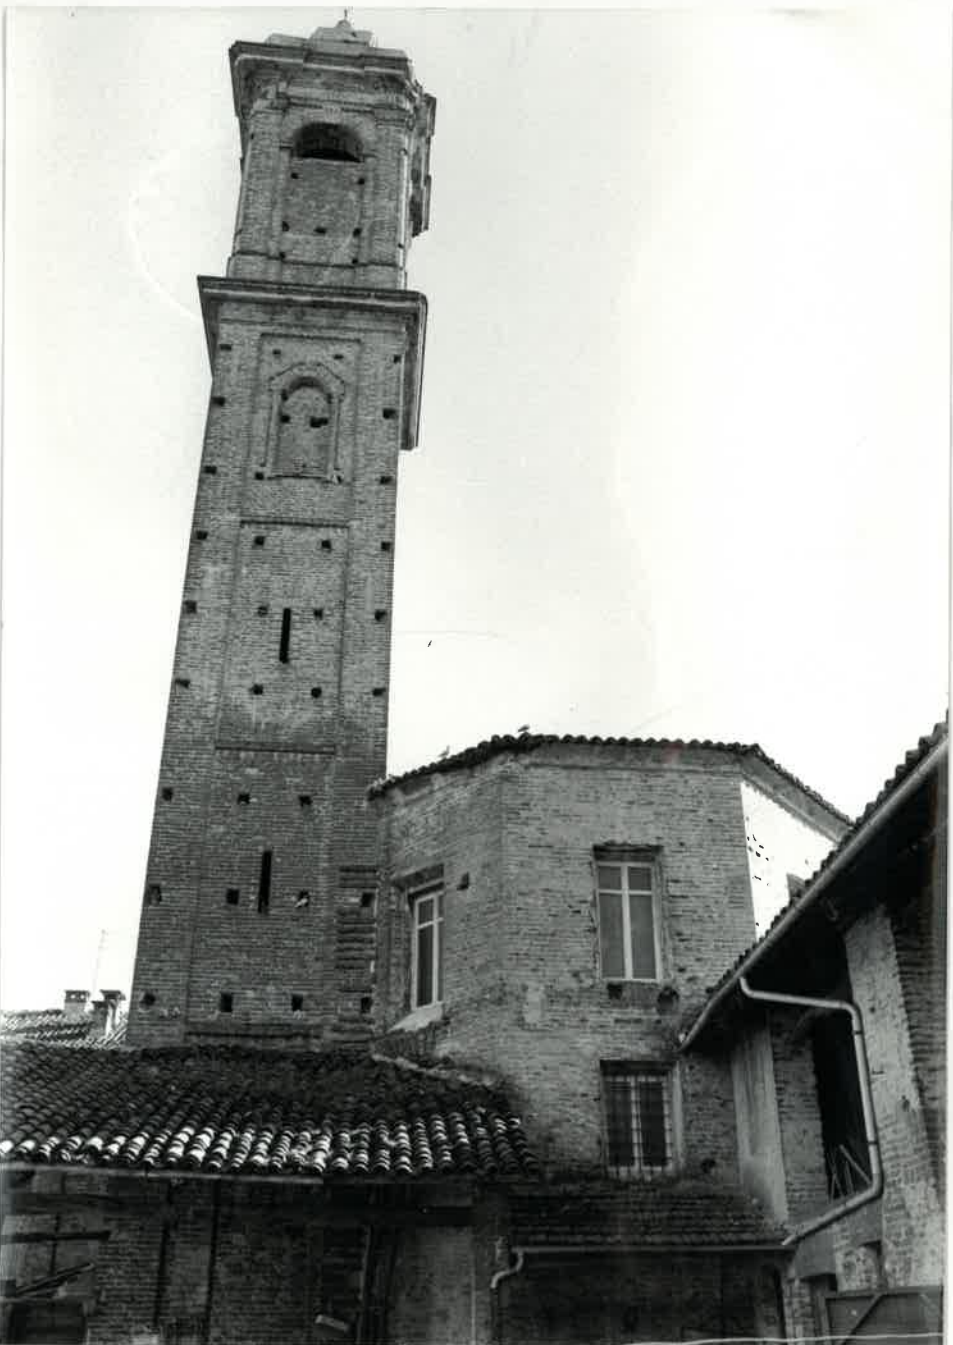
| A | N. CATALOGO GENERALE | N. CATALOGO INTERNAZIONALE | <div> <div> MINISTERO PER I BENI CULTURALI E AMBIENTALI<br/> DIREZ. GEN. DELLE ANTICHITA' E BELLE ARTI </div> </div> | REGIONE |
|---|---|---|---|---|
| | ALLEGATO N. 9 | Esterno dell'abside con campanile | | |

Il campanile, affiancato dall'abside, si sviluppa su un impianto quadrangolare. E' interrotto a due terzi circa dell'altezza da un cornicione rettilineo al disopra del quale quattro pilastri sorreggono un cornicione mistilineo sormontato da cupola a bulbo. I fori campanari sono parzialmente tamponati. Al di sotto del primo cornicione si legge una apertura completamente tamponata. (rf.all; 9).

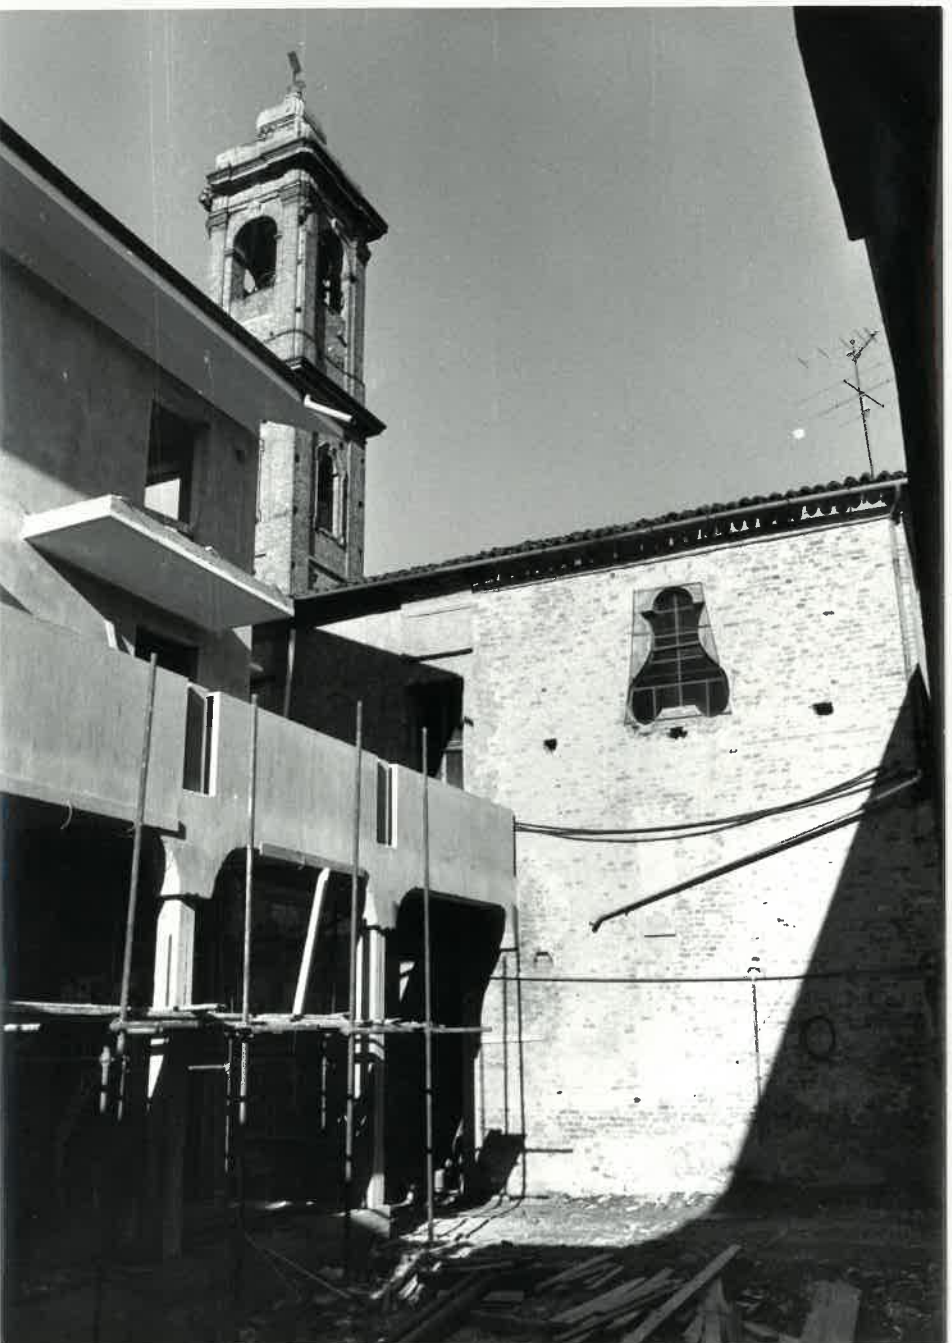
L'edificio prospetta lungo via Tino Dappiano e si trova addossato ad est alla vecchia casa della confraternita di San Bernardino, di particolare rilevanza storica e formale; ad ovest è addossata ad un edificio tutt'ora in costruzione che pregiudica la stabilità della volta della chiesa. (rf.all.10).
