| A | N. CATALOGO GENERALE | N. CATALOGO INTERNAZIONALE | MINISTERO PER I BENI CULTURALI E AMBIENTALI<br>DIREZ. GEN. DELLE ANTICHITA' E BELLE ARTI | REGIONE | N. |
|---|---|---|---|---|---|
| CODICI | 01/C 0028372 | ITA: | Soprintendenza per i Beni Ambientali e Architettonici - Torino | PIEMONTE | Ø |
| PROVINCIA E COMUNE: VC-VERCELLI | | | (5605237) Roma, 1975 - Ist. Poligr. Stato - S. (L. 400.000) | | |
| LUOGO: MULEGGIO | | | DESCRIZIONE: | | |
| OGGETTO: Chiesa di San Benedetto | | | 1) Collocata al centro della corte della cascina di Muleggio, la chiesa di S. Benedetto si presenta a pianta rettangolare, ad una sola navata, di due campate, chiusa da un'abside semicircolare, a cui sono state addossate piccole costruzioni rustiche oggi adibite a deposito, a cui si connette un transetto composto di una campata per ogni braccio. Si presume che i rifacimenti del XVI e XVIII secolo abbiano distrutto due absidioline adiacenti all'abside maggiore ed una o due campate della navata principale, arretrando la facciata. | | |

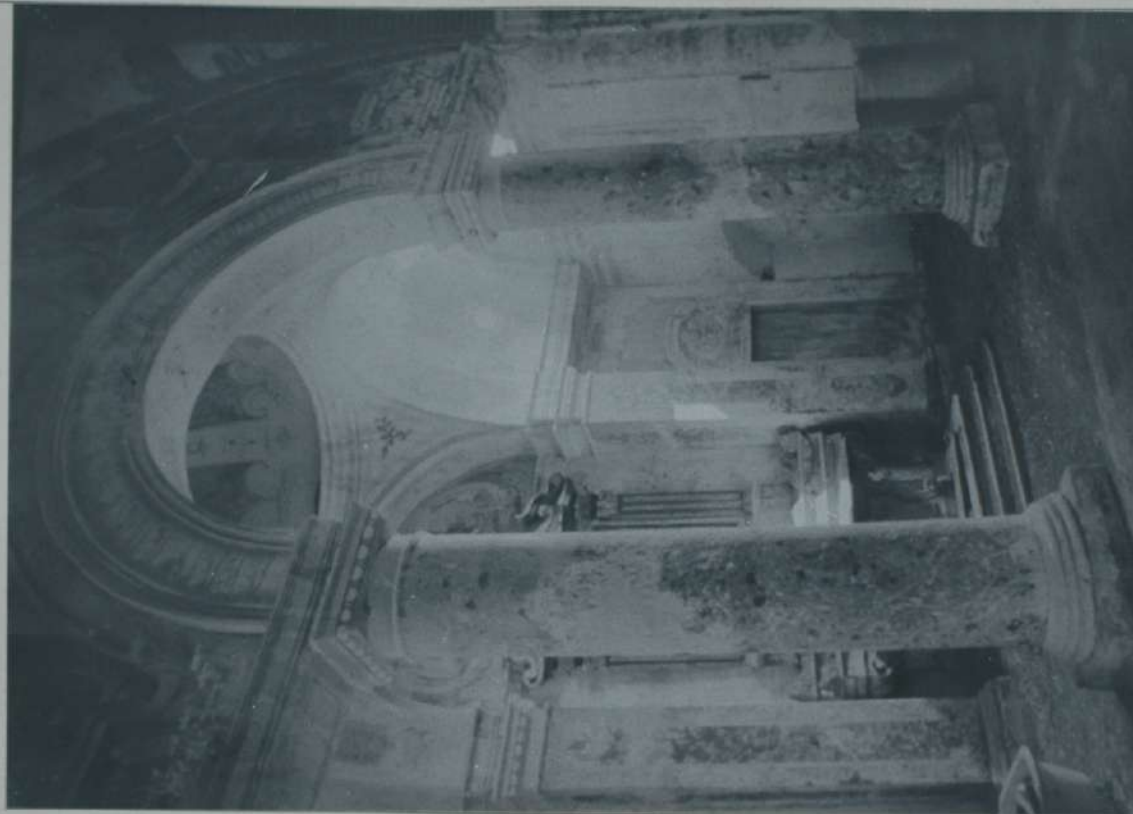
ALLEGATO N. 5

| A | N. CATALOGO GENERALE | N. CATALOGO INTERNAZIONALE | MINISTERO PER I BENI CULTURALI E AMBIENTALI<br>DIREZ. GEN. DELLE ANTICHITA' E BELLE ARTI | REGIONE | N. |
|---|---|---|---|---|---|
| CATASTO: F.°17 (1972) part. A | | | 2) L'interno della chiesa risente dei rifacimenti e delle sovrapposizioni all'originario impianto romanico, affiancando alle coperture nervate della navata, che proseguono fino a terra in lesene poste diagonalmente affiancate da semicolonne con capitello cubico, i cupolini e le volte a botte delle braccia del transetto, il tutto parzialmente uniformato dalla sovrabbondante decorazione a motivi architettonici, oggi molto deteriorata. | | |

interno, transetto sinistro

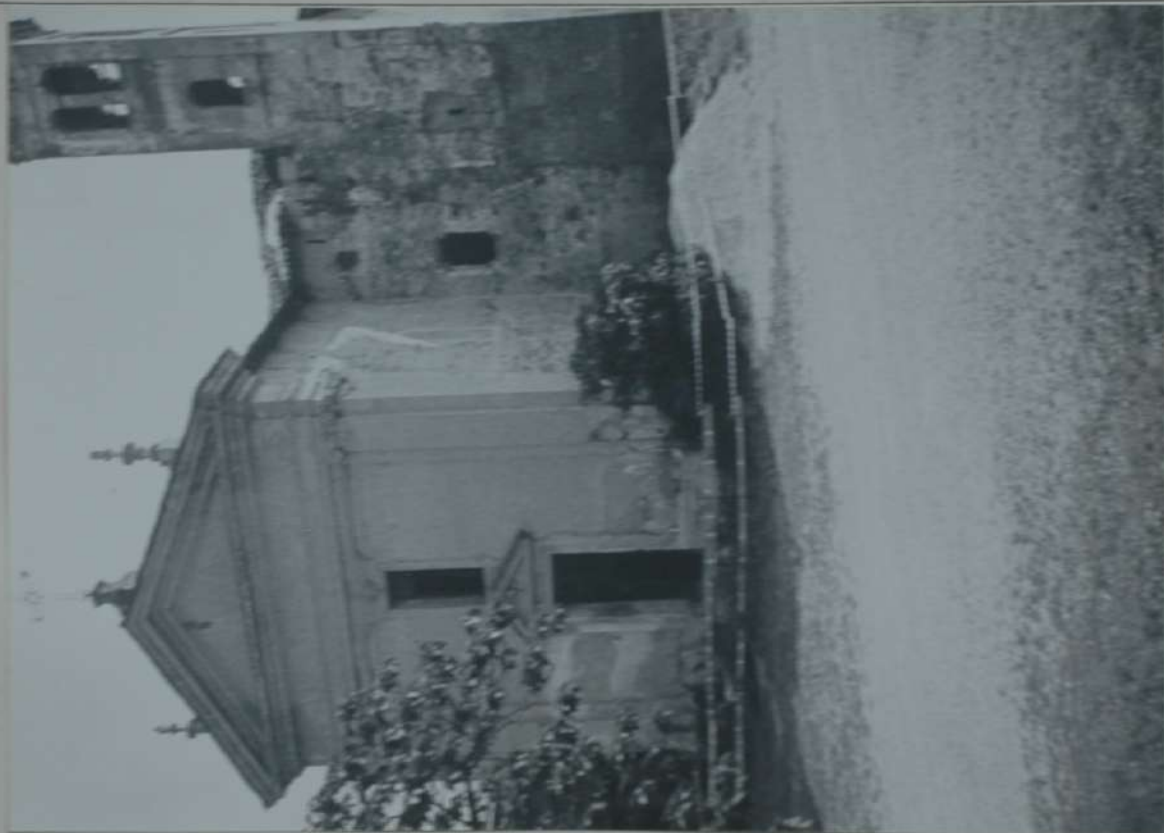
ALLEGATO N. 2

| A | N. CATALOGO GENERALE | N. CATALOGO INTERNAZIONALE | MINISTERO PER I BENI CULTURALI E AMBIENTALI<br>DIREZ. GEN. DELLE ANTICHITA' E BELLE ARTI | REGIONE | N. |
|---|---|---|---|---|---|
| CRONOLOGIA: XII; XIII; XVI (1554); XVIII (1766); XIX (1863) | | | 3) L'esterno dell'edificio, ampiamente rimaneggiato, presenta una facciata intonacata delimitata da lesene con capitello composito chiusa da un semplice frontone; una piccola cornice a corsi di mattoni aggettanti e a dente di sega percorre senza soluzione di continuità l'esterno della navata e del transetto raccordandosi con una tromba angolare alla corrispondente cornice absidale che sovrasta la galleria cieca in laterizio a vista. Il fronte absidale, attraversato da piccole lesene, con due finestre strombate oggi murate ed un oculo centrale, barocco, costituisce l'elemento più interessante di tutto l'edificio. | | |

Facciata

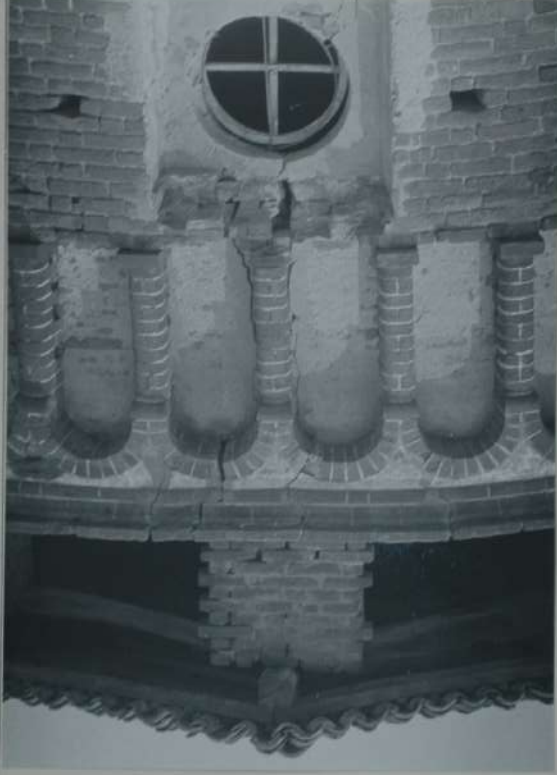
ALLEGATO N. 3

| A | N. CATALOGO GENERALE | N. CATALOGO INTERNAZIONALE | MINISTERO PER I BENI CULTURALI E AMBIENTALI<br>DIREZ. GEN. DELLE ANTICHITA' E BELLE ARTI | REGIONE | N. |
|---|---|---|---|---|---|
| TECNICHE MURARIE: Muratura in mattoni intonacata; a vista nel prospetto absidale, con colonnine e archetti | | | | | |
| DECORAZIONI ESTERNE: lesene con capitello composito; due pennacchi a candelieri; cornici in mattoni; galleria cieca nell'abside | | | | | |

Particolare dell'abside

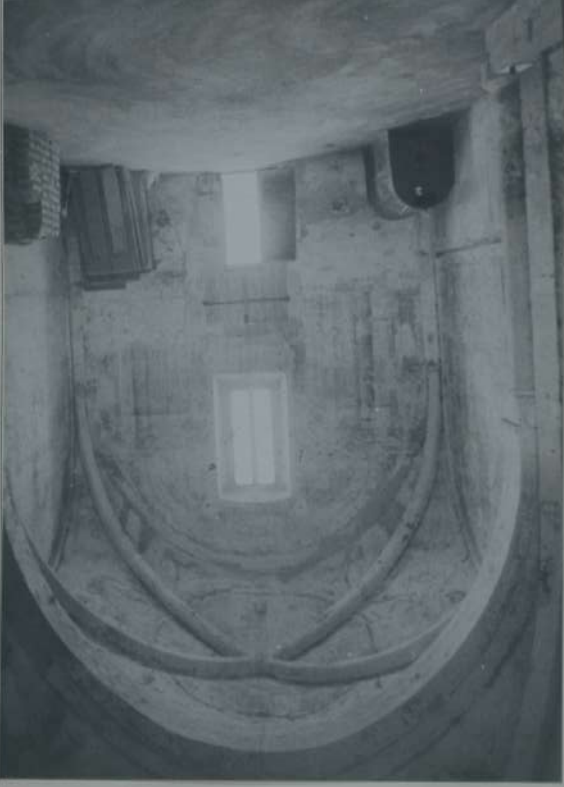
ALLEGATO N. 4

| A | N. CATALOGO GENERALE | N. CATALOGO INTERNAZIONALE | MINISTERO PER I BENI CULTURALI E AMBIENTALI<br>DIREZ. GEN. DELLE ANTICHITA' E BELLE ARTI | REGIONE | N. |
|---|---|---|---|---|---|
| AUTORE: ? | | | Tutto l'impianto strutturale si presenta in pessimo stato di conservazione, con profonde lesioni diffuse ed elevata umidità. | | |

interno, vista verso l'ingresso
