MINISTERO PER I BENI CULTURALI E AMBIENTALI DIREZ. GEN. DELLE ANTICHITA' E BELLE ARTI	REGIONE	N.
CODICI	01/0 001 5737	ITA:	SOPRINT. BENI AMBIENT. ED ARCHIT. TORINO	66	PIEMONTE
PROVINCIA E COMUNE: VC - Crescentino LUOGO: Via Mazzini - P.za Vische OGGETTO: Chiesa parrocchiale CATASTO: Fg. 41 lett. C CRONOLOGIA: XVI (1583); XVII; XVIII (1710, 1723, 1743). AUTORE: Ignoto DEST. ORIGINARIA: Chiesa USO ATTUALE: Chiesa PROPRIETA': Ente ecclesiastico VINCOLI LEGGI DI TUTELA: Ex. art. 41 legge 1.6.1939 n.1089 P.R.G. E ALTRI: P.diF. zona A adottato nel 1970			DESCRIZIONE: <small>(5605237) Roma, 1975 - Ist. Poligr. Stato - S. (c. 400.000)</small> La chiesa, attualmente in stile neo-classico, è impostata su un piano longitudinale a tre navate, (la navata centrale più alta rispetto a quelle laterali) chiuso da un coro semicircolare; la navata laterale di destra (procedendo dall'ingresso verso l'altare maggiore), sulla quale si aprono 5 cappelle contenenti altrettanti altari minori è leggermente più ampia di quella di sinistra. Le tre navate sono separate da una doppia serie di pilastri quadrangolari sormontati da archi a tutto sesto, con chiave di volta in stucco, addossati ai pilastri, vi sono

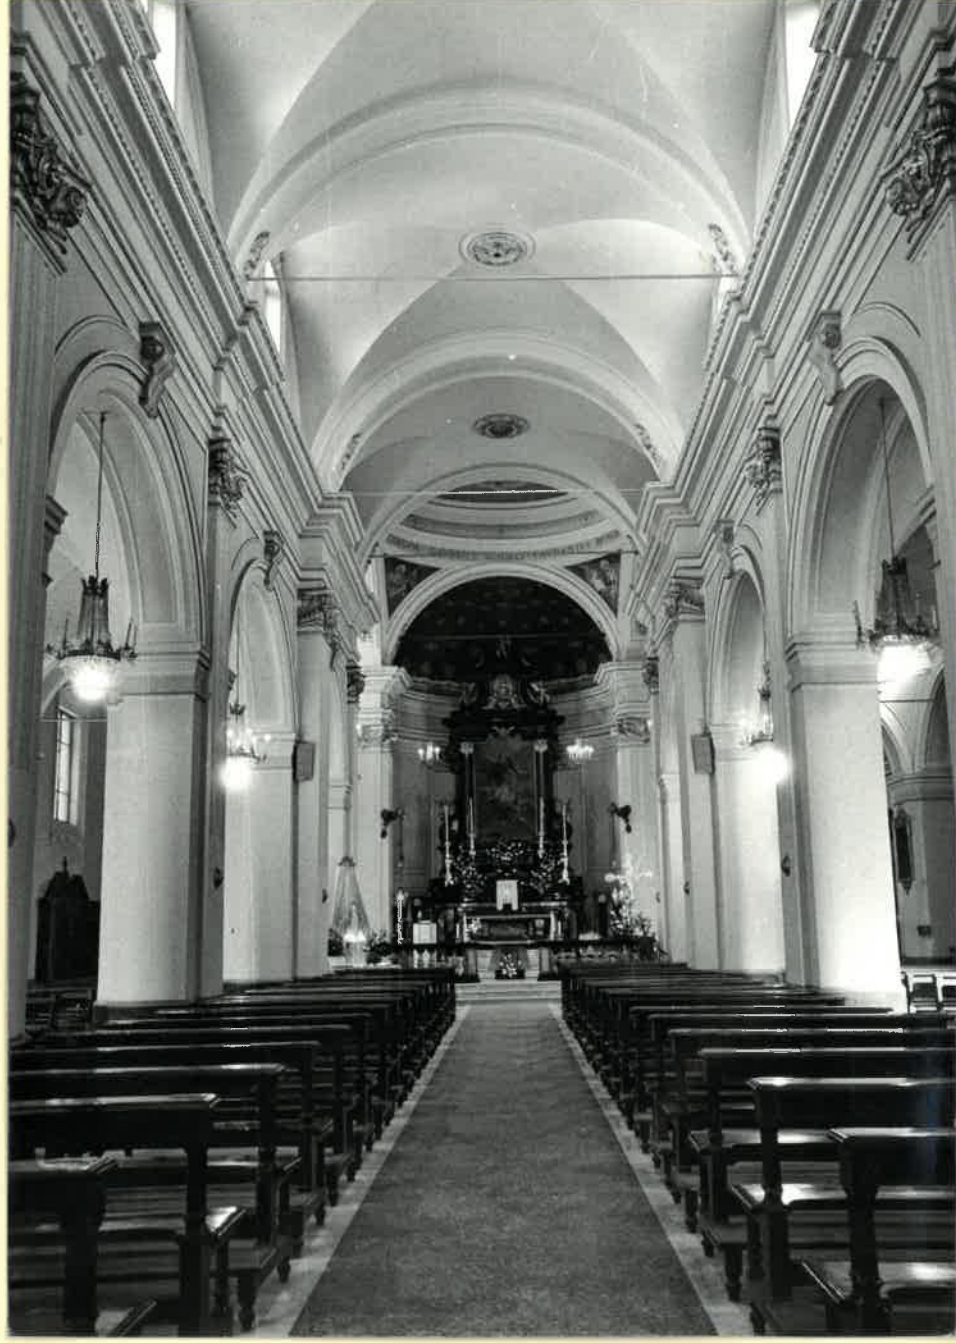
ALLEGATO N. 4

Navata laterale

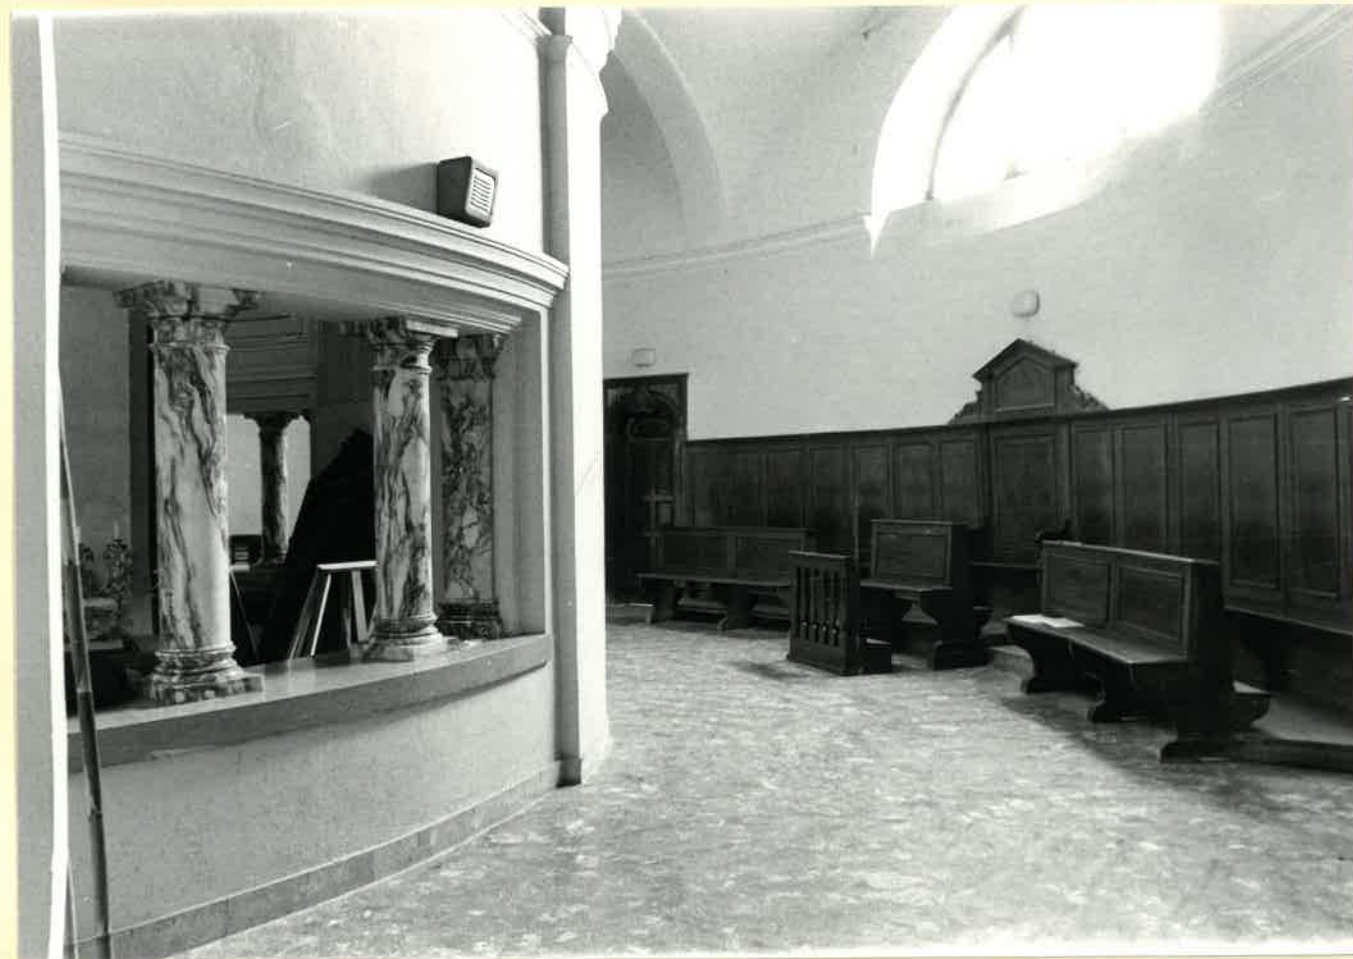
MINISTERO PER I BENI CULTURALI E AMBIENTALI DIREZ. GEN. DELLE ANTICHITA' E BELLE ARTI	REGIONE	N.
	01/0 001 5737	ITA:		SOPRINT. BENI AMBIENT. ED ARCHIT. TORINO	
ALLEGATO N. 5		Colonne marmoree e coro ligneo semicircolare

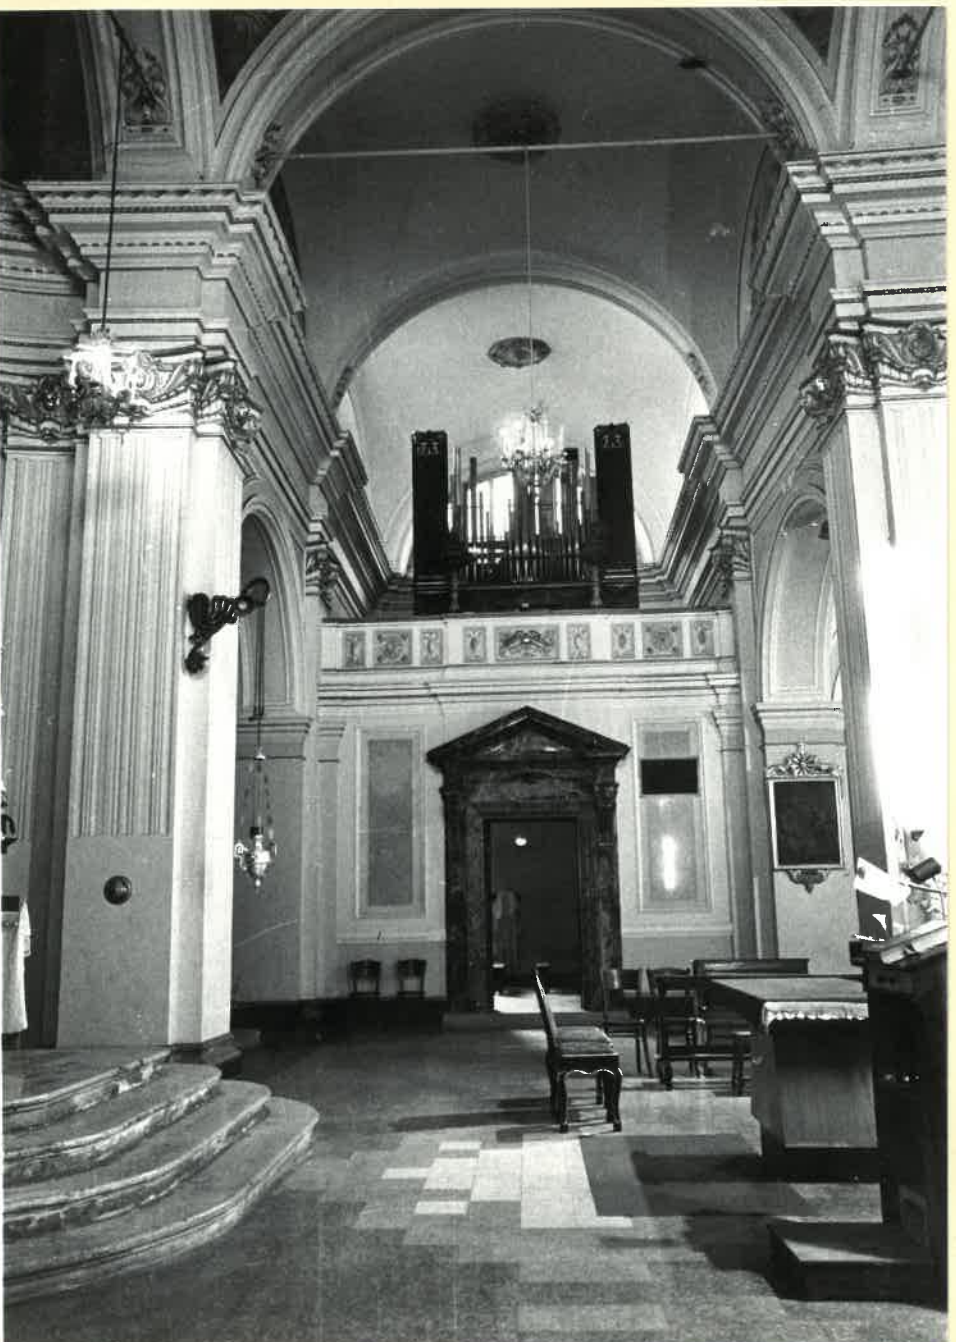
MINISTERO PER I BENI CULTURALI E AMBIENTALI DIREZ. GEN. DELLE ANTICHITA' E BELLE ARTI	REGIONE
	01/0001 5737	ITA:	SOPRINT. BENI AMBIENT. ED ARCHIT. TORINO	PIEMONTE
	ALLEGATO N. 6	Cantoria con balaustrata decorata da stucchi dorati		
				(5605238) Roma, 1975 - Ist. Poligr. Stato - S. (c. 400,000)

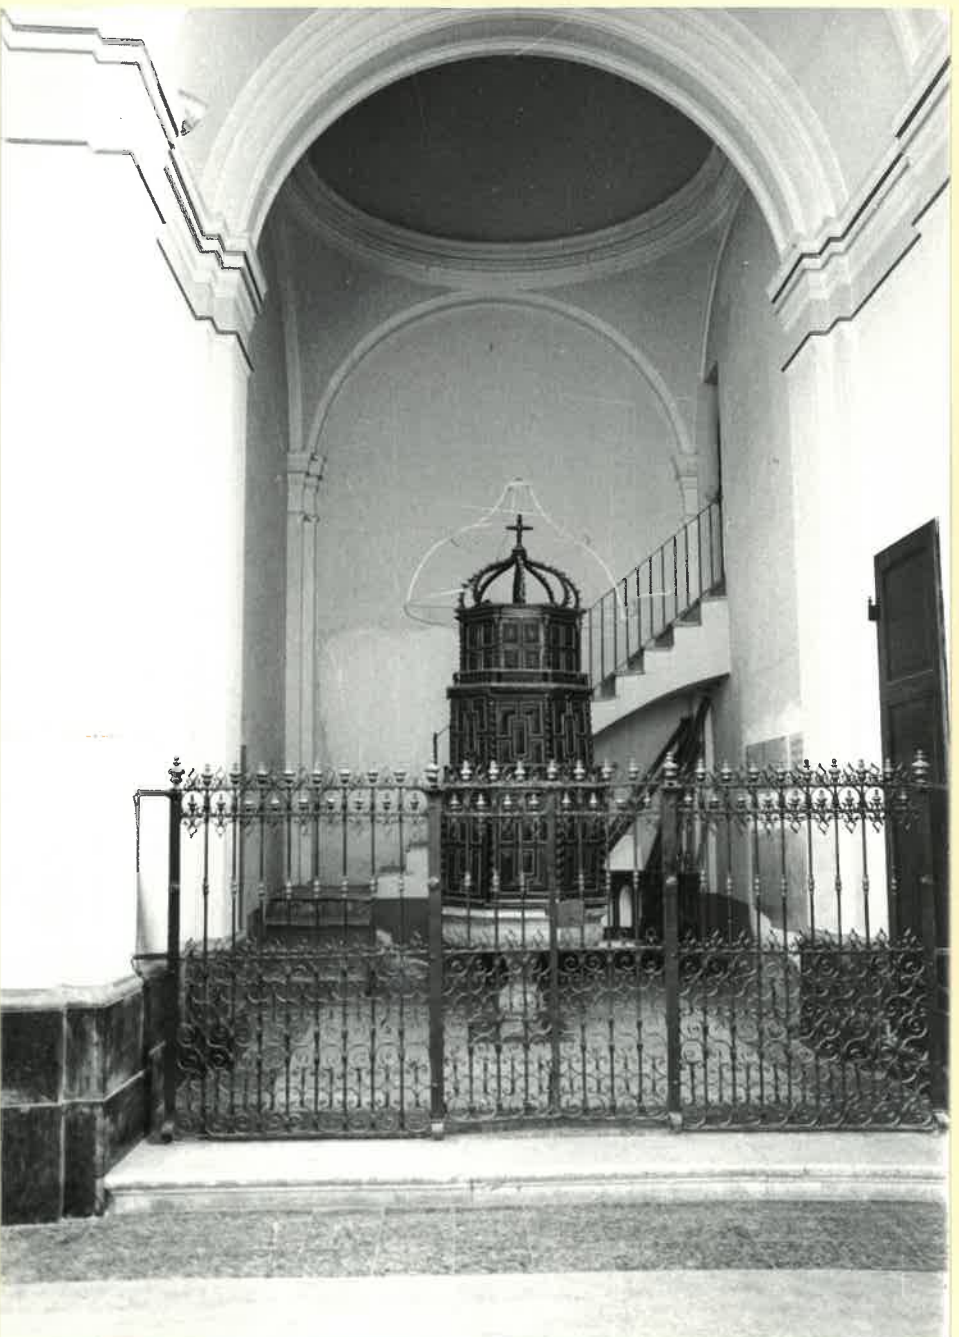
Una lapide murata nella prima colonna di destra della navata centrale, ricorda la consacrazione a parrocchia avvenuta nel 1551 ad opera di mons. Ubertino Serrazzi da Nicea, Vescovo di Cirene. Altre lapidi, un tempo coperture tombali, sono oggi murate nella prima cappella di destra che contiene il fonte battesimale.

altri quattro altari minori in stile neoclassico costruiti in marmo di diverso tipo. (rf.all.7)

MINISTERO PER I BENI CULTURALI E AMBIENTALI DIREZ. GEN. DELLE ANTICHITA' E BELLE ARTI	REGIONE
	01/0001 5737	ITA:	SOPRINT. BENI AMBIENT. ED ARCHIT. TORINO	PIEMONTE
	ALLEGATO N. 7	Fonte battesimale		
				(5605238) Roma, 1975 - Ist. Poligr. Stato - S. (c. 400,000)

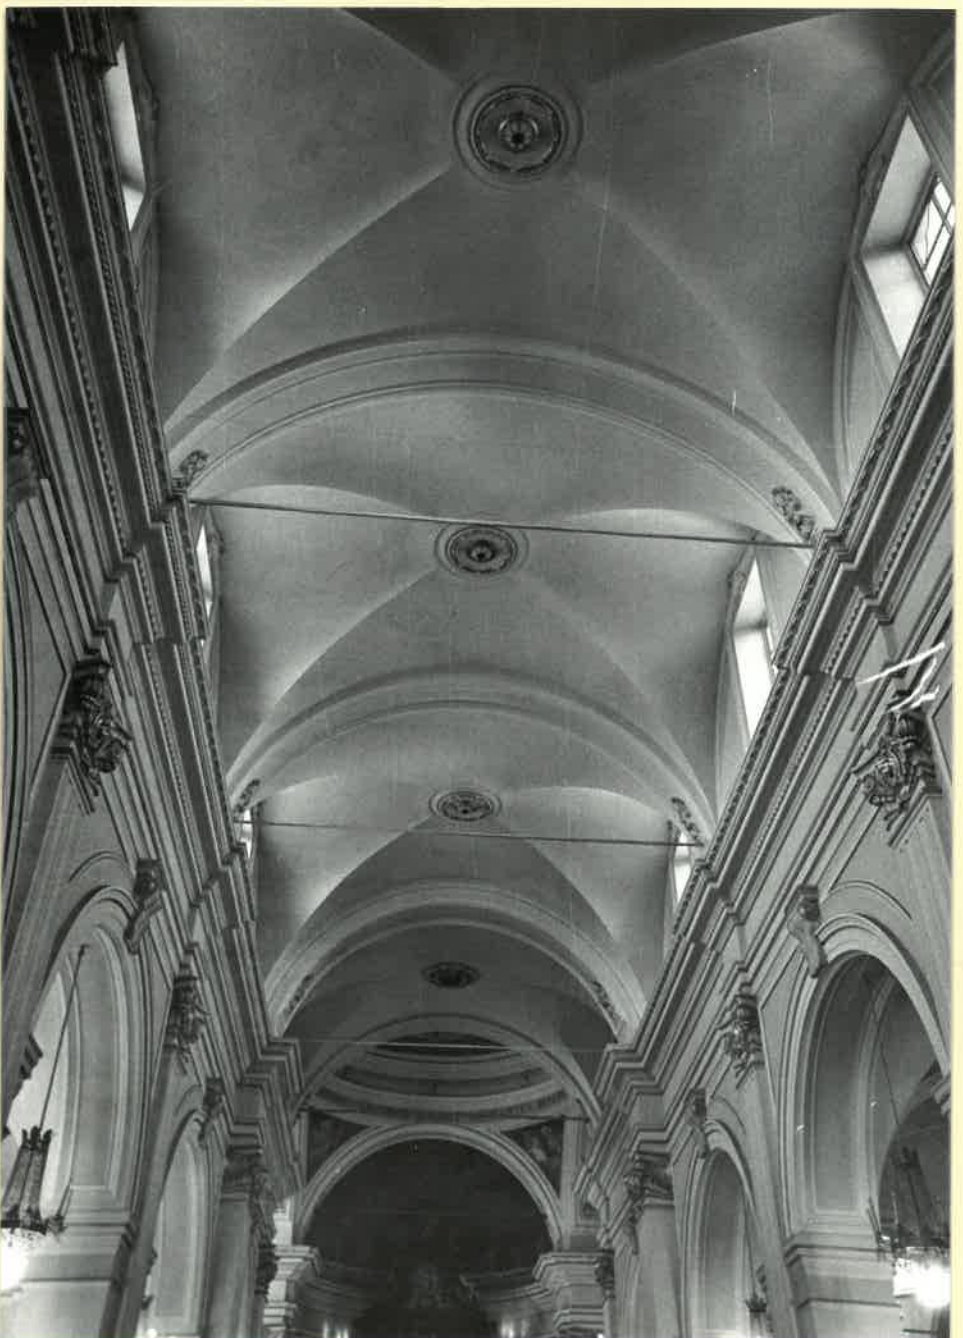
La copertura è formata da una serie di volte a crociera con rosoni in stucco dorato al centro, separate da archivolti impostati sulla continuazione delle lesene nel cornicione. (rf.all.8).

MINISTERO PER I BENI CULTURALI E AMBIENTALI DIREZ. GEN. DELLE ANTICHITA' E BELLE ARTI	REGIONE
	01/0 001 5737	ITA:	SOPRINT. BENI AMBIENT. ED ARCHIT. TORINO	PIEMONTE
	ALLEGATO N. 8	Particolare delle volte di copertura della navata centrale

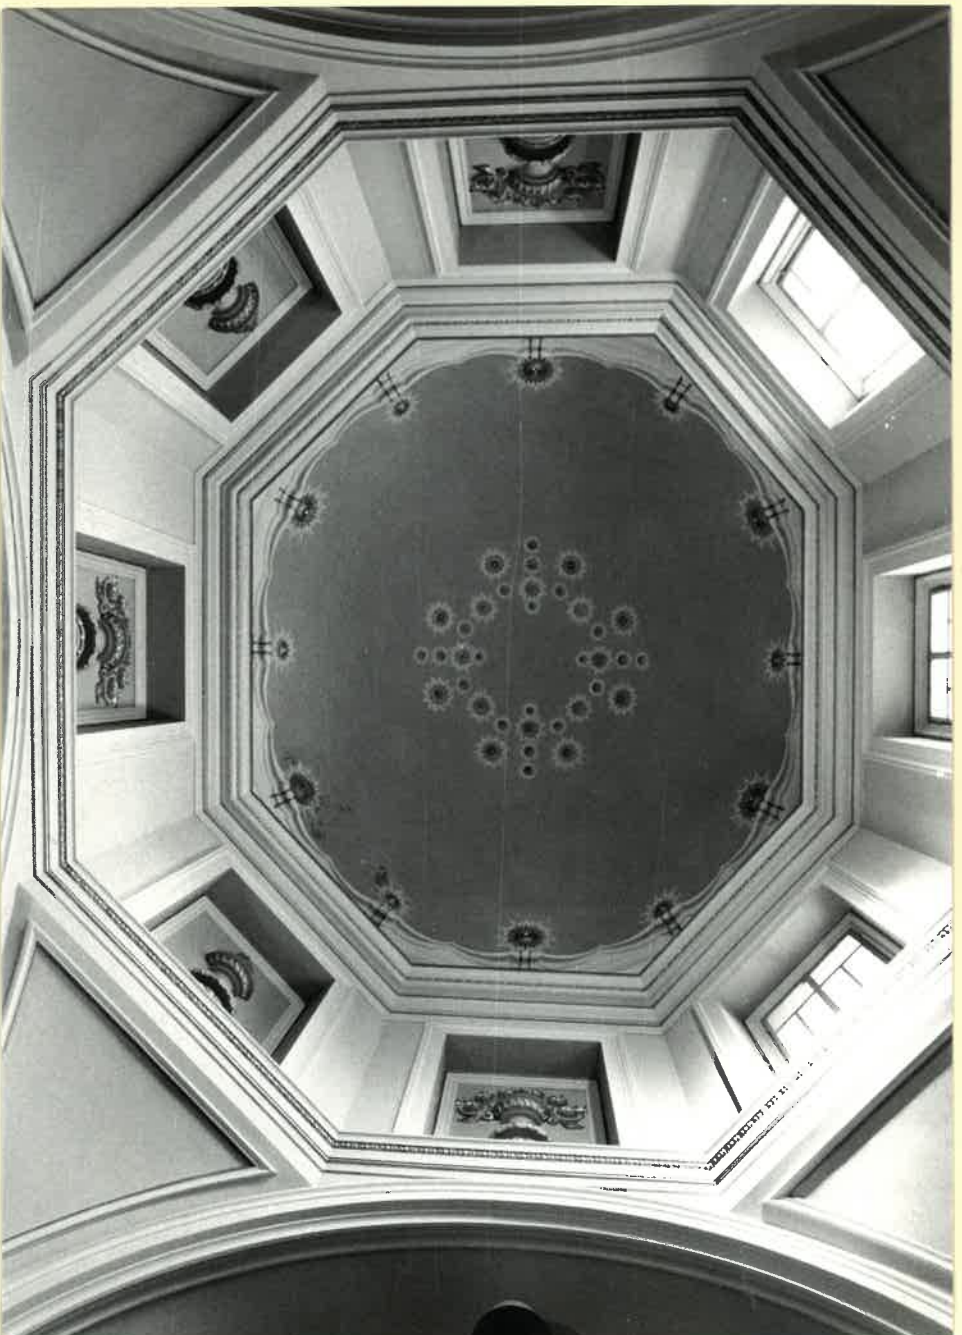
Nella zona antistante il presbiterio le navate laterali sono coperte da cupola impostata su un tamburo ottagonale. (rf.all.9).

A	N. CATALOGO GENERALE	N. CATALOGO INTERNAZIONALE	  MINISTERO PER I BENI CULTURALI E AMBIENTALI DIREZ. GEN. DELLE ANTICHITA' E BELLE ARTI	REGIONE
	01/0 001 5737	ITA:	SOPRINT. BENI AMBIENT. ED ARCH. TORINO	PIEMONTE
	ALLEGATO N. 9	Particolare della cupola della navata minore

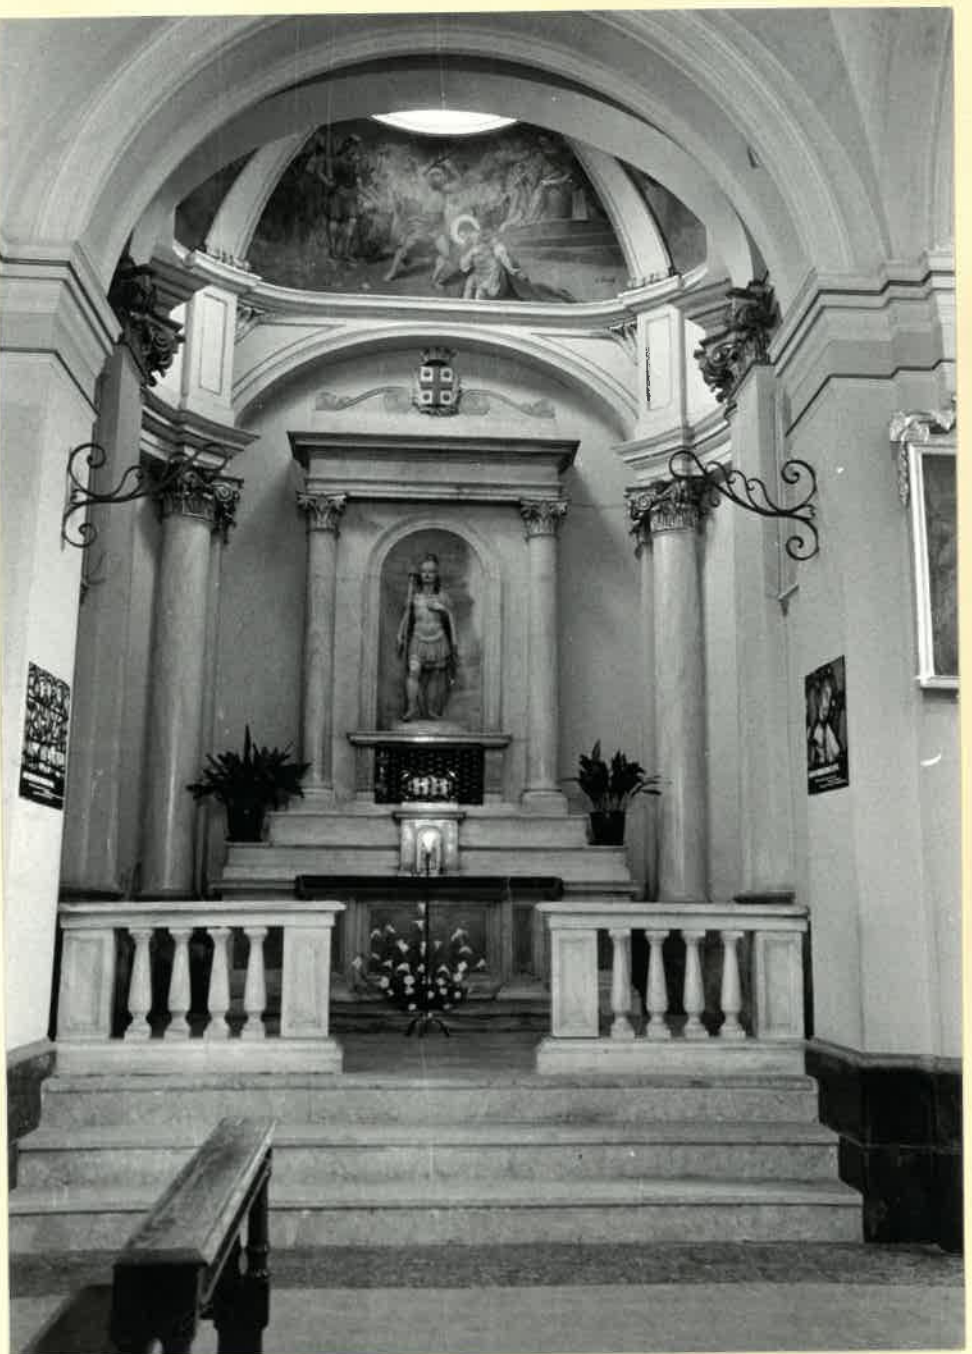
MINISTERO PER I BENI CULTURALI E AMBIENTALI DIREZ. GEN. DELLE ANTICHTA' E BELLE ARTI	REGIONE
	01/00015737	ITA:	SOPRINT. BENI AMBIENT. ED ARCHIT., TORINO	PIEMONTE
	ALLEGATO N. 10

Nella cappella dedicata a San Crescentino (rf.all.10) vi sono affreschi dell'Augero (XIX sec.).

Cappella dedicata a San Crescentino

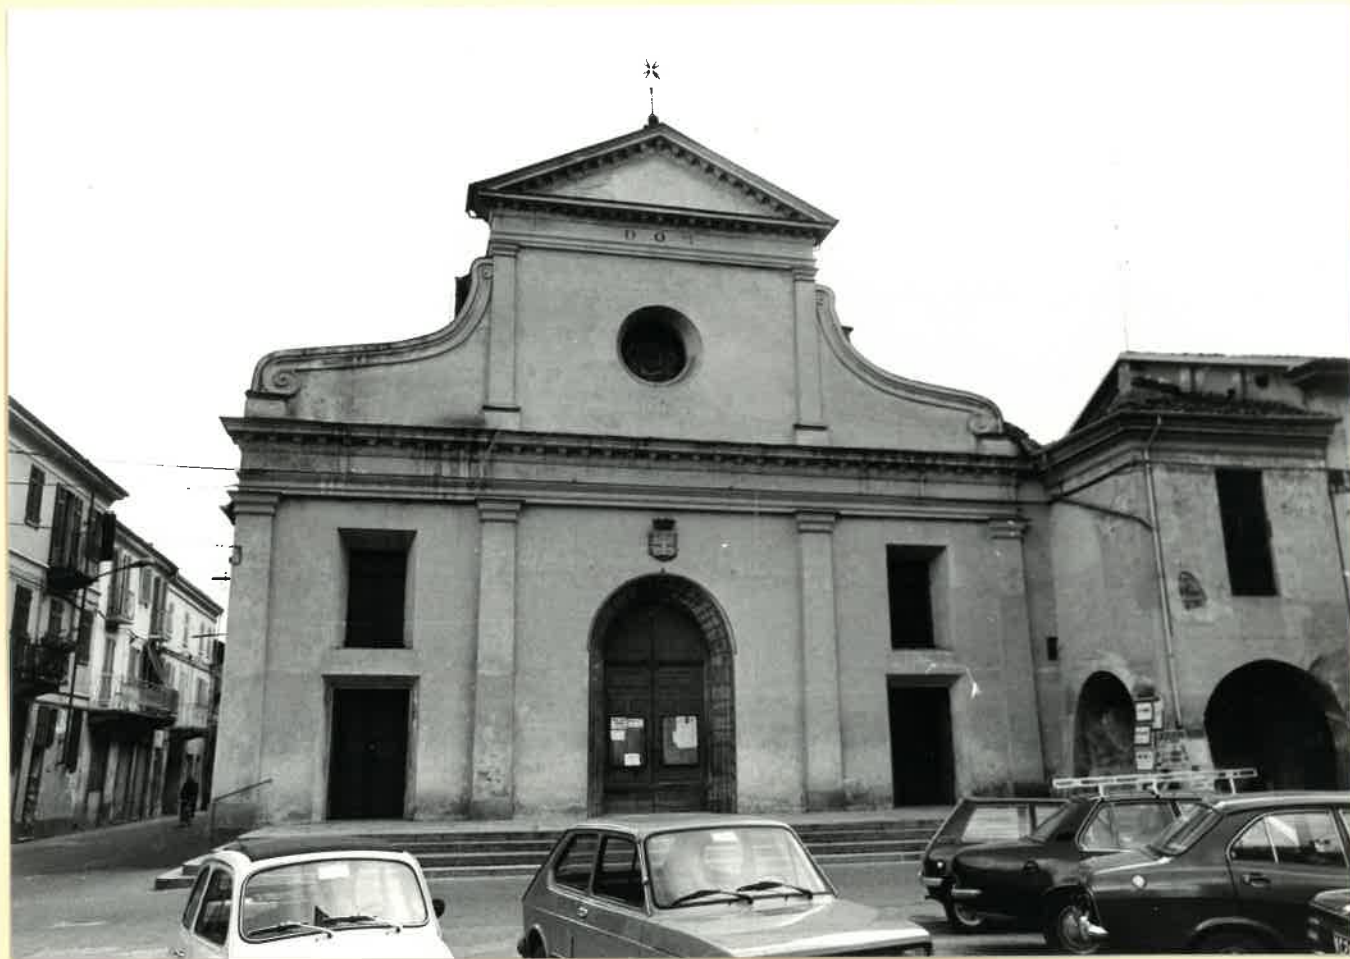
La facciata è ritmata da due ordini di lesene sovrapposte separate da un cornicione rettilineo; il tutto è chiuso da un timpano rettilineo. La parte superiore, in cui si apre un oculo circolare, è affiancata da due grandi volute. Nella parte inferiore, ai lati del portale in legno scolpito si aprono due finestre e due porte. (rf.all.11).

MINISTERO PER I BENI CULTURALI E AMBIENTALI DIREZ. GEN. DELLE ANTICHITA' E BELLE ARTI	REGIONE	N.
	01/0 001 5737	ITA:		SOPRINT. BENI AMBIENT. ED ARCHIT. TORINO	PIEMONTE
ALLEGATO N.11.....		Prospetto su piazza Vische			(5605238) Roma, 1975 - Ist. Poligr. Stato - S. (c. 400.000)

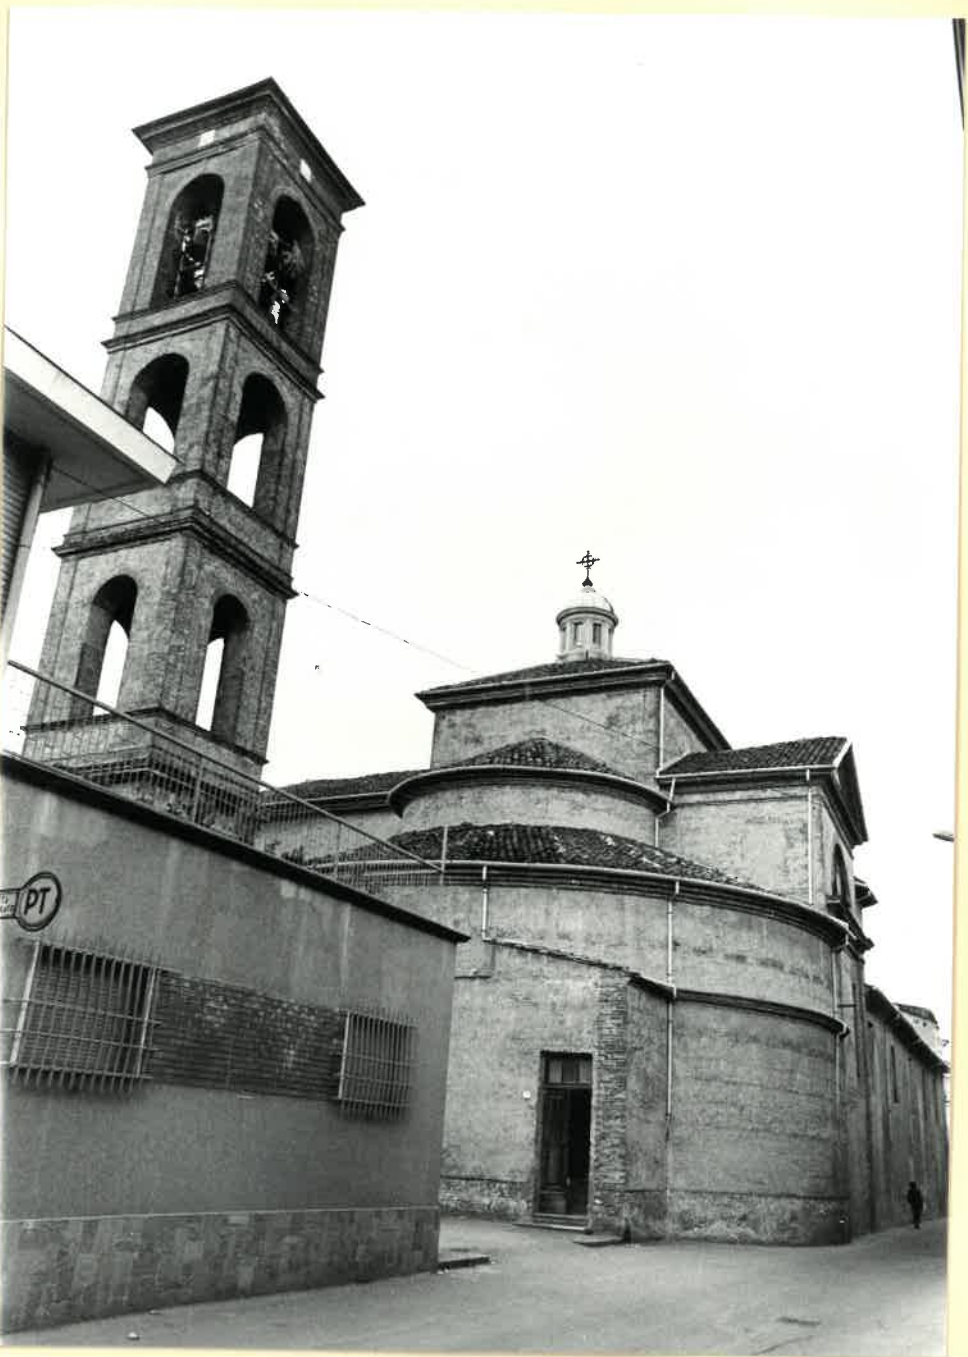
Il campanile retrostante la chiesa ed addossato ad essa è di recentissima costruzione; costruito in mattoni a base quadrangolare ed è diviso in quattro settori da tre coppie di cornicioni rettilinei, gli ultimi tre settori sono alleggeriti da ampi fori campanari ad arco a tutto sesto; la copertura è a forma piramidale. (rif.all.12)

MINISTERO PER I BENI CULTURALI E AMBIENTALI DIREZ. GEN. DELLE ANTICHITA' E BELLE ARTI	REGIONE
	01/0 001 5737	ITA:	SOPRINT. BENI AMBIENT. ED ARCHIT. TORINO	PIEMONTE
	ALLEGATO N. 12 Parte posteriore con campanile
