MINISTERO PER I BENI CULTURALI E AMBIENTALI DIREZ. GEN. DELLE ANTICHITA' E BELLE ARTI	REGIONE	N.	
CODICI	01/0 001 5723	ITA:	SOPRINT. BENI AMBIENT. ED ARCHIT. TORINO	66	PIEMONTE	
<p>PROVINCIA E COMUNE: VC - Crescentino (fraz. San Genuario)</p> <p>LUOGO: P.za della chiesa</p> <p>OGGETTO: Chiesa parrocchiale di San Genuario</p> <p>CATASTO: Fg. 10 lett. C</p> <p>CRONOLOGIA: XVII; XX sec.</p> <p>AUTORE: Ignoto</p> <p>DEST. ORIGINARIA: Chiesa</p> <p>USO ATTUALE: Chiesa</p> <p>PROPRIETA': Ente ecclesiastico</p> <p>VINCOLI LEGGI DI TUTELA: Ex art. 41 legge 1.6.1939 n. 1089</p> <p>P.R.G. E ALTRI: P.di F. adottato nel 1970 zona A</p>			<p>DESCRIZIONE: <small>(5605237) Roma, 1975 - Ist. Poligr. Stato - S. (c. 400.000)</small></p> <p>Chiesa a tre navate, di origine romanica, come testimoniano le tracce di un'antica absidiola situata alla base del campanile, gli archetti di chiusura all'esterno dell'abside e le tracce di finestre ad arco sulla fiancata sud. (rf.all. 11, 10, 7).</p> <p>Nell'abside semicircolare si trova il coro, ai muri sono addossati scranni in legno scolpito (rf.all. 8).</p> <p>Dal lato nord dell'abside si accede al campanile; dal lato sud si accede invece alla sacrestia. Un g

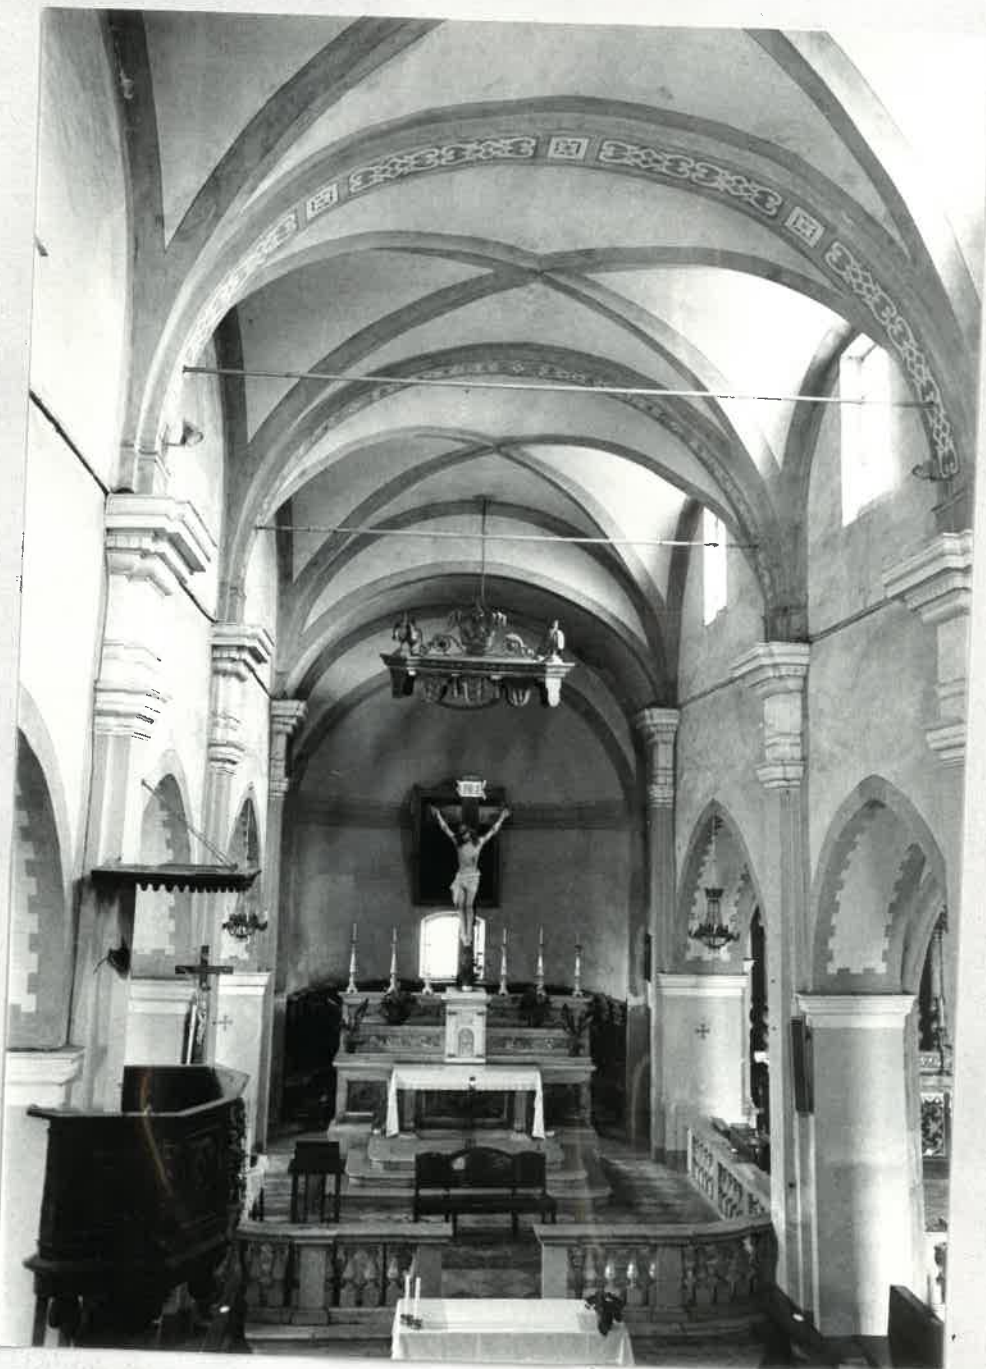
Navata centrale con altare maggiore

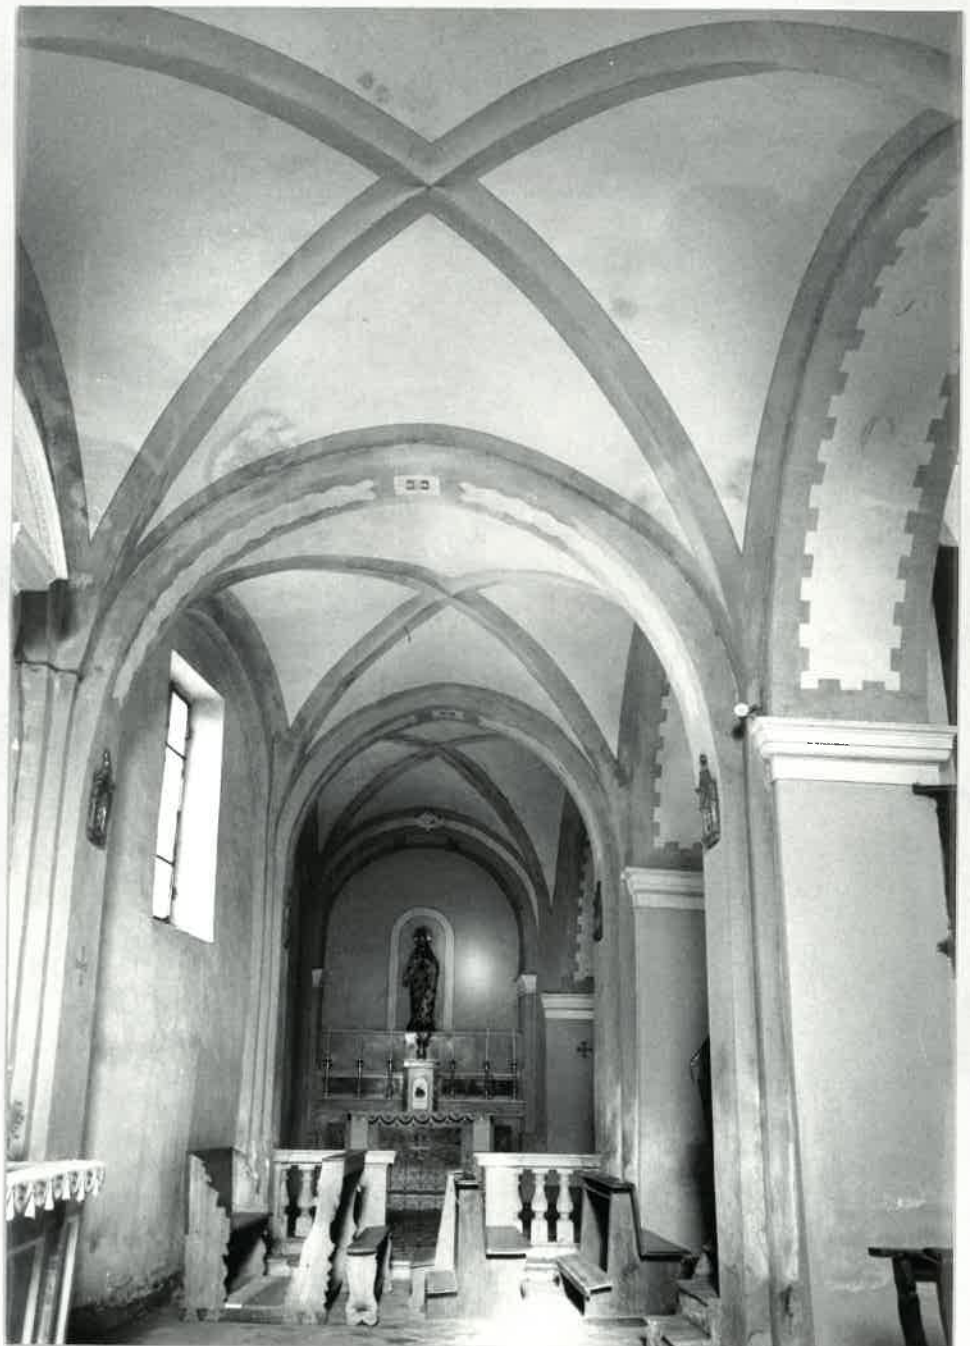
Navata laterale con altare minore

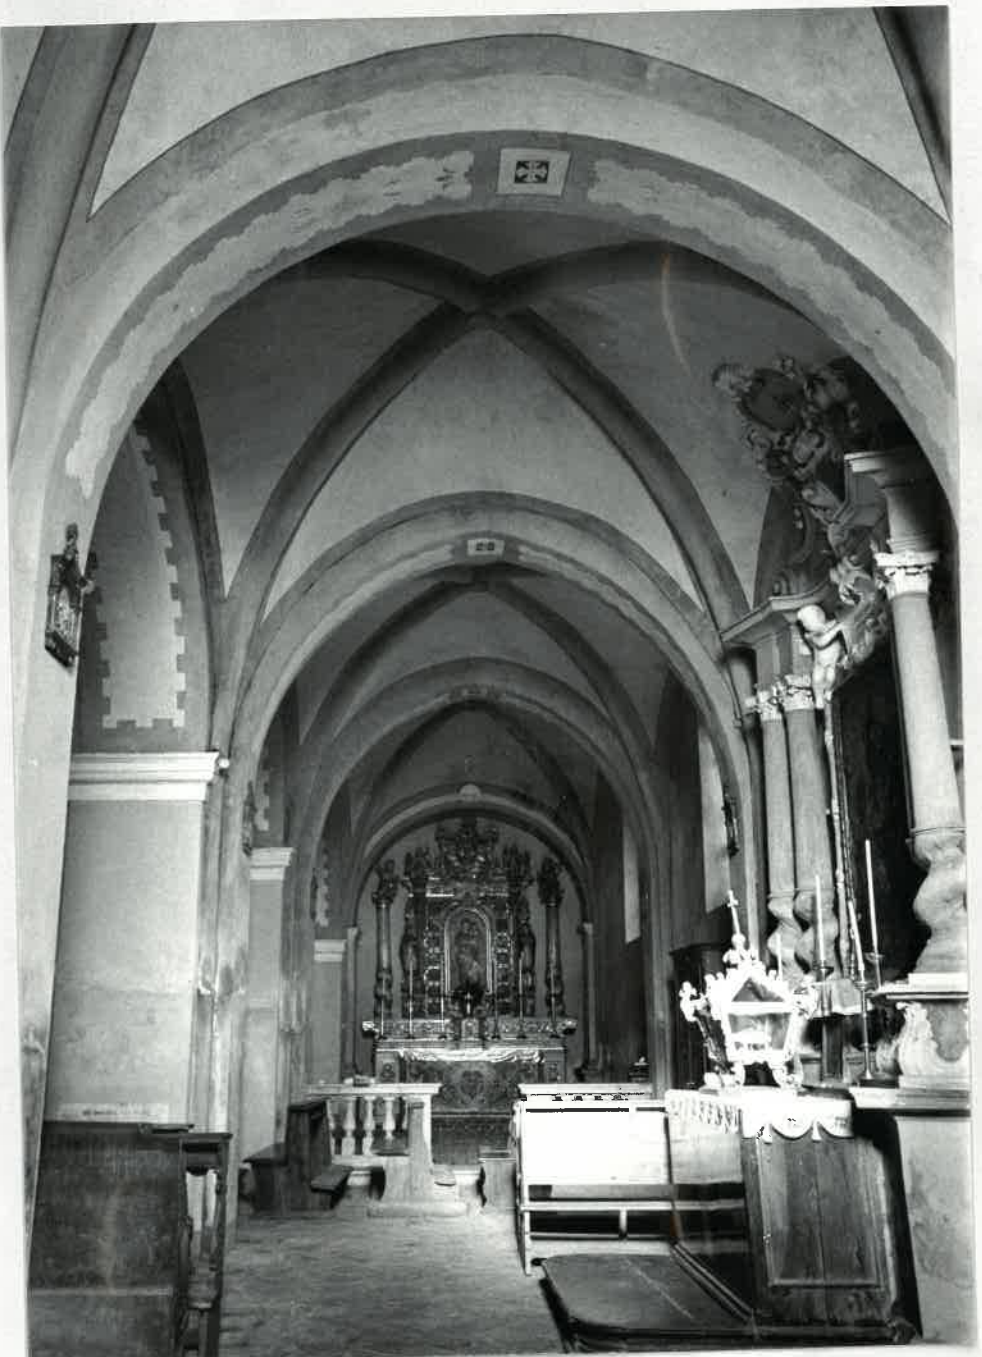
MINISTERO PER I BENI CULTURALI E AMBIENTALI DIREZ. GEN. DELLE ANTICHITA' E BELLE ARTI	REGIONE
	01/0001 5723	ITA:	SOPRINT. BENI AMBIENT. ED ARCHIT. TORINO	PIEMONTE	
	ALLEGATO N.6.....	Navata laterale con altare minore			(5605238) Roma, 1975 - Ist. Poligr. Stato - S. (c. 400.000)

La facciata, ritmata da lesene, alcune semplici, alcune sovrapposte, è chiusa in alto da un timpano mistilineo decorato da pinnacoli e da un crocifisso ed è tagliata a metà altezza da un cornicione mistilineo. Al centro, nella parte superiore, finestra rettangolare chiusa da vetri policromi circondata da una cornice e sormontata da un timpano spezzato. In linea con essa vi è il portale in legno scolpito con cornice e timpano mistilineo. Ai lati due finestre rettangolari con cornice e timpano curvilineo. Le pareti laterali esterne sono rettilinee: in quella a sud sono leggibili le antiche finestre originarie ad arco a tutto sesto. (rf.all.8,6).

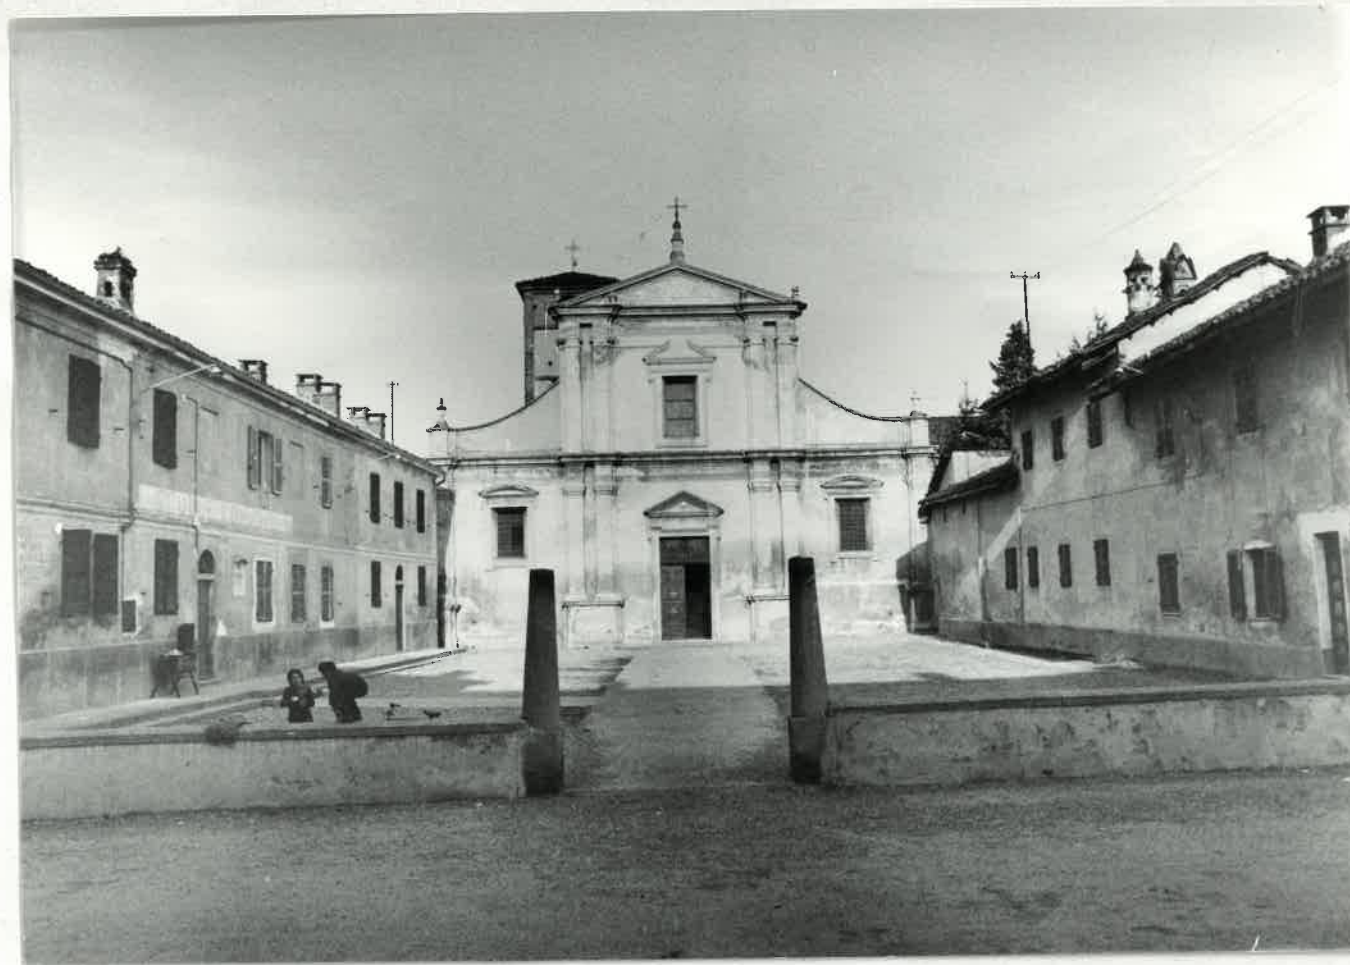
MINISTERO PER I BENI CULTURALI E AMBIENTALI DIREZ. GEN. DELLE ANTICHITA' E BELLE ARTI	REGIONE	N.
	01 0 001 5723	ITA:		SOPRINT. BENI AMBIENT. ED ARCHIT. TORINO	PIEMONTE
ALLEGATO N. 9		Facciata su via Cavour

Il retro, a cui sono addossate parti di edifici, presenta un'abside semicircolare in struttura muraria mista, sovrastata dal rialzo della navata centrale il tutto è chiuso da cornici d'archetti pensili in gruppi di tre. (rf.all.9)

Il campanile a base quadrangolare, ottenuto sullo sfondamento dell'absidiola a nord, (rf.all.10) rivela diverse fasi di costruzione, ed è alleggerito da una serie di aperture variamente disposte, di cui alcune tamponate; la copertura del campanile è di forma piramidale. (rf.all.9).
