PROVINCIA E COMUNE: LUOGO: OGGETTO: CATASTO: CRONOLOGIA: AUTORE: DEST. ORIGINARIA: USO ATTUALE: PROPRIETÀ: VINCOLI LEGGI DI TUTELA: P.R.G. E ALTRI:	PT-PESCIA fraz. VELLANO [ TP ] via della Pieve; (+RAM) (CHIESA DEI SANTI GIOVANNI E MARTINO POI SISTO E MARTINO) "CAMPANILE" F° 45(1955) part. spec. A prees. X(910); XIII(1230); XVI; XIX; ? uso militare: TORRE DI GUARDIA; CAMPANILE; CAMPANILE ente ecclesiasico: VICARIATO DI PESCIA L. 1089/1939 art. 4 P.R.G. approvato il 5/8/1977; L.R. 59/1980
TIPOLOGIA EDILIZIA - CARATTERI COSTRUTTIVI	
PIANTA:	(isolata con pertinenze contigue): QUADRATA;
COPERTURE:	tetto a capanna; travi in legno; manto in coppi ed embrici;
VOLTE o SOLAI:	solaio; travi metalliche IPE e laterizio;
SCALE:	unica; interna, adiacente al perimetro; rampe perpendicolari; gradini in pietra;
TECNICHE MURARIE:	muratura in conci di pietra a ricorsi regolari; a vista;
PAVIMENTI:	lastre di pietra;

N. CATALOGO GENERALE	N. CATALOGO INTERNAZIONALE	ISTITUTO CENTRALE PER IL CATALOGO E LA DOCUMENTAZIONE	REGIONE	N.
09/ <b>00473272</b>	ITA:	SOPRINTENDENZA PER I BENI AMBIENTALI E ARCHITETTONICI PER LE PROV. DI FIRENZE E PISTOIA	TOSCANA	2
ALLEGATO N. 1) PT-PESCIA Fraz. VELLANO (CHIESA DEI SA

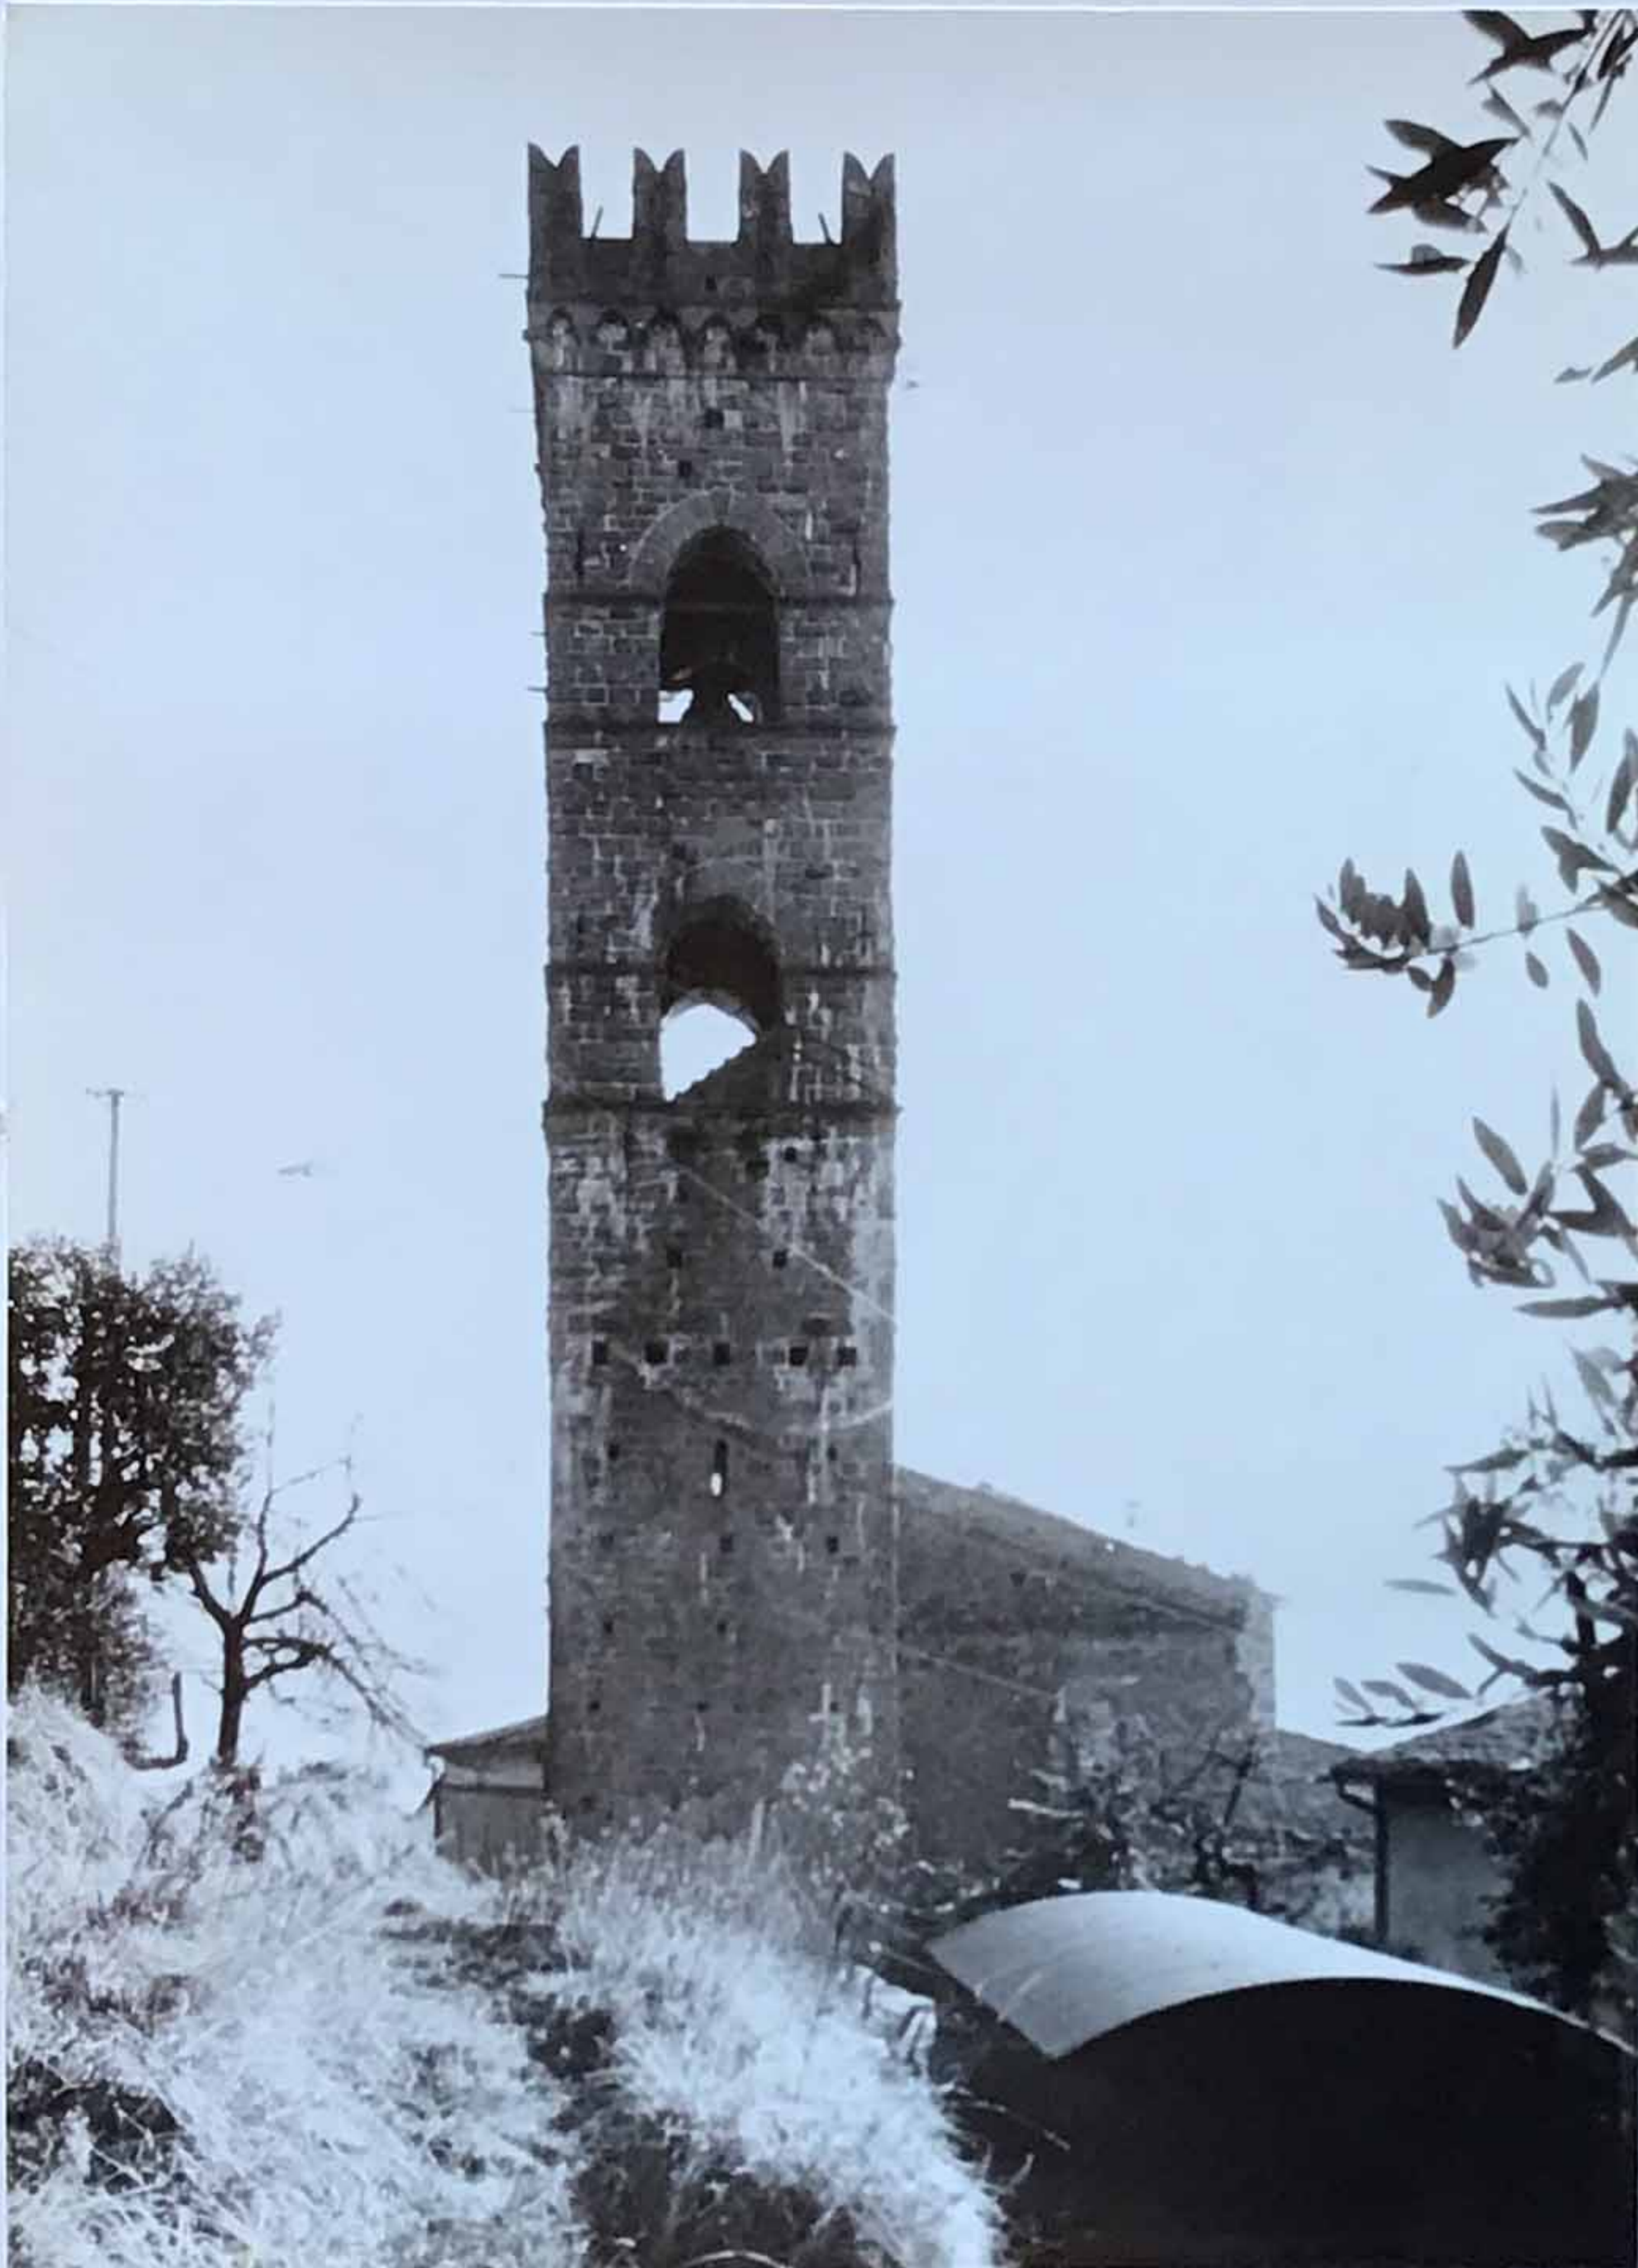
Infatti il primo ordine possiede le caratteristiche della torre medievale dell'impianto originario, con feritoie ad arco ogivale aperte su ogni lato e porta del Soccorso situata a sei metri da terra, di tipologia simile a quella d'ingresso. Il paramento murario faccia a vista è fortemente degradato a causa del dilavamento pluviale e da fenomeni di gelività a cui la pietra arenaria è particolarmente esposta.

Le caratteristiche della torre militare furono mantenute per tutto il cinquecento: esisteva un ponte levatoio che collegava la porta del Soccorso situata ad una altezza di circa sei metri nel fronte nord-orientale prospiciente il pianoro. Con l'inizio del '600, in clima politico assestato dall'egemonia fiorentina, la torre, ormai campanile, assolve completamente la propria funzione nell'ambito del complesso religioso della chiesa.
