MINISTERO PER I BENI CULTURALI E AMBIENTALI UFFICIO CENTRALE ISTITUTO CENTRALE PER IL CATALOGO E LA DOCUMENTAZIONE	REGIONE	N.	
CODICI	09/00173280	ITA:	SOVRINTENDENZA AI BENI AMBIENTALI E ARCHITETTONICI DI FIRENZE E PISTOIA	16	TOSCANA	Ø
1	PROVINCIA E COMUNE: PT-MONSUMMANO TERME LUOGO: PIAZZA GIUSEPPE GIUSTI (+RAM) OGGETTO: ORATORIO DI SAN CARLO CATASTO: F° 7 (1955) part. spec. A CRONOLOGIA: XVII(1620); AUTORE: ? DEST. ORIGINARIA: uso religioso: ORATORIO USO ATTUALE: CIRCOLO RICREATIVO-CULTURALE (ACLI) PROPRIETA': ente: OPERA LAICATO DI S. MARIA FONTENUOVA VINCOLI LEGGI DI TUTELA: L. 1089/1939 P.R.G. E ALTRI: P.R.G. adottato 1978; variante 1985;	[SU] DESCRIZIONE:			(306336) Roma, 1983 - I.P.Z.S. - 5	
	TIPOLOGIA EDILIZIA - CARATTERI COSTRUTTIVI PIANTA: (isolata): IRREGOLARE; portico esterno; COPERTURE: a capanna; struttura lignea; manto in coppi ed embrici; VOLTE o SOLAI: solai in legno; SCALE: 1; esterna, ortogonale la facciata, una rampa; 1; esterna, lato sud, in pietra; TECNICHE MURARIE: muratura in conci di pietra irregolari, intonacata; PAVIMENTI: mattonelle in graniglia di cemento; DECORAZIONI ESTERNE: affreschi del portico; ghiere in pietra serena; crocifisso ligneo, lato est;

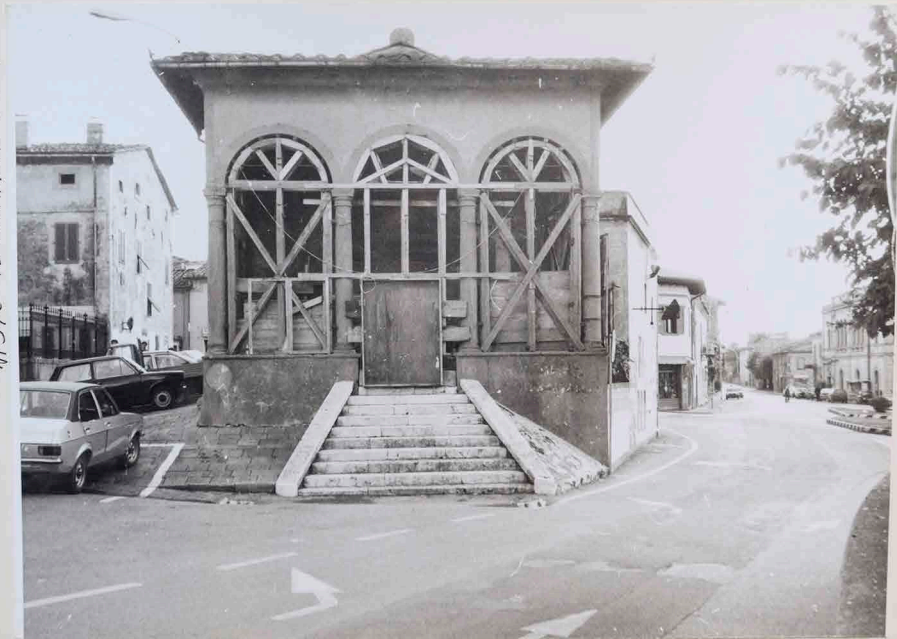
AFS/c-16 - ca. 1984 (1984)

MINISTERO PER I BENI CULTURALI E AMBIENTALI ISTITUTO CENTRALE PER IL CATALOGO E LA DOCUMENTAZIONE	REGIONE	N.
	09/ 00173280	ITA:		SOPRINTENDENZA PER I BENI AMBIENTALI E ARCHITETTONICI PER LE PROV. DI FIRENZE E PISTOIA	16
ALLEGATO N. 3) PT-MONSUMMANO TERME "ORATORIO DI SAN CARLO"				1) facciata nord (1984)

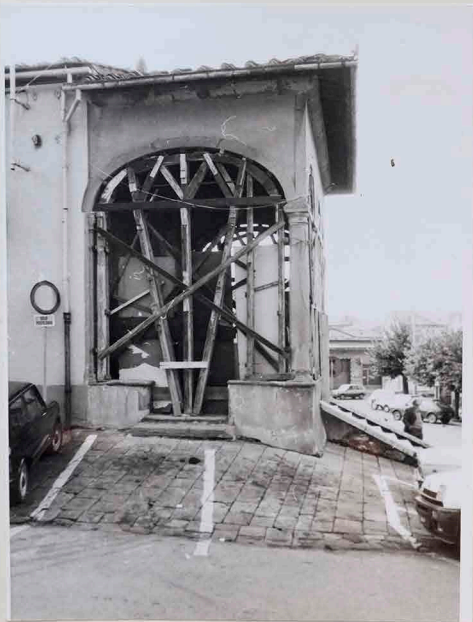
AFS/e-16 n. 4188 (1984)

- 1) Il loggiato antistante la facciata è puntellato da nove anni; ormai anche i puntelli lignei e le centine sono degradati.
- 2) L'intonaco delle volte con decorazione pittorica cade a pezzi, soprattutto quella del loggiato.
- 3) problemi di umidità all'interno a causa di elementi rotti del manto di copertura; oltre gli intonaci degradati anche i solai e le pavimentazioni urgono di un intervento di manutenzione ordinaria.

2) portico lato est (1984)
3) veduta lato ovest (1984)

Non è stato però mai effettuato nessun intervento di restauro, infatti circa nove anni or sono si è resa necessaria un'opera di puntellamento del loggiato antistante la facciata per salvarlo dal crollo, causato in particolar modo dall'assenza totale di qualsiasi forma di manutenzione.

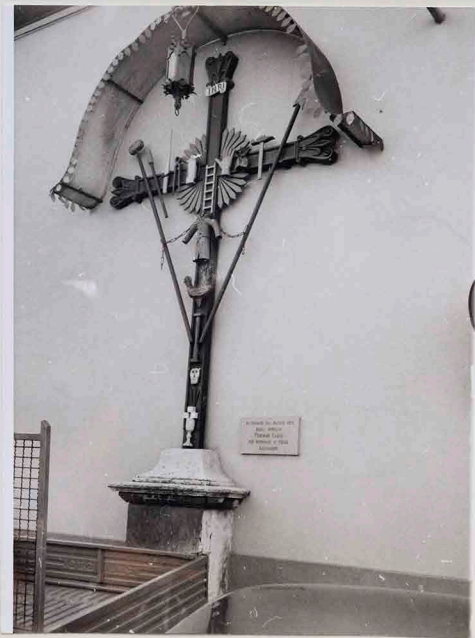
AFS/c-16 in. A190 (1984)

Anche l'esterno è tutto intonacato; è presente solamente un crocifisso in legno collocato nel prospetto est e restaurato ad opera della famiglia Federighi-Calugi nel maggio del 1979, come sottolinea l'iscrizione che si trova a lato.

MINISTERO PER I BENI CULTURALI E AMBIENTALI ISTITUTO CENTRALE PER IL CATALOGO E LA DOCUMENTAZIONE	REGIONE	N.
	09/ 00173280	ITA:		SOPRINTENDENZA PER I BENI AMBIENTALI E ARCHITETTONICI PER LE PROV. DI FIRENZE E PISTOIA	16
ALLEGATO N. 5) PT-MONSUMMANO TERME "ORATORIO DI SAN CARLO"			4) crocifisso ligneo lato est (1984)

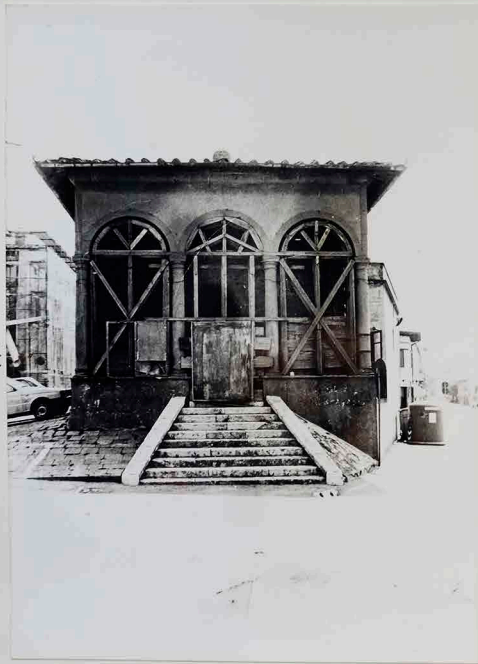
AFS/e-16 m. A191 (1990)

MINISTERO PER I BENI CULTURALI E AMBIENTALI ISTITUTO CENTRALE PER IL CATALOGO E LA DOCUMENTAZIONE	REGIONE	N.
	09/ 00 17 328 0	ITA:		SOPRINTENDENZA PER I BENI AMBIENTALI E ARCHITETTONICI PER LE PROV. DI FIRENZE E PISTOIA	16
ALLEGATO N. 6) PT-MONSUMMANO TERME "ORATORIO DI SAN CARLO"			5) prospetto sud (1990) 6) scorcio da est (1990)
