09/00173002

SOVRINTENDENZA AI BENI AMBIENTALI
E ARCHITETTONICI DI FIRENZE E PISTOIA

PROVINCIA E COMUNE:	PT-BUGGIANO fraz. CAMPIONI [TP]
LUOGO:	via di Campioni
OGGETTO:	ORATORIO DI SANTO STEFANO
CATASTO:	F°7 (1955) part. 241
CRONOLOGIA:	XII; XIII(1260); XIV(prima metà);
AUTORE:	?
DEST. ORIGINARIA:	oratorio
USO ATTUALE:	nessuno
PROPRIETÀ:	ente ecclesiastico: CURIA VESCOVILE DI PESCIA
VINCOLI	LEGGI DI TUTELA: L. 1089/1939 P.R.G. E ALTRI: P.R.G. adottato 1974; variante 1990;
TIPOLOGIA EDILIZIA - CARATTERI COSTRUTTIVI	
PIANTA:	(longitudinale): RETTANGOLARE
COPERTURE:	a capanna; struttura lignea; manto in coppi ed embrici;
VOLTE o SOLAI:	capriate lignee;
SCALE:	nessuna
TECNICHE MURARIE:	muratura a sacco, con paramento a filari di pietra;
PAVIMENTI:	quadrati di cotto;
DECORAZIONI ESTERNE:	nessuna
DECORAZIONI INTERNE:	tracce di affresco;
ARREDAMENTI:	nessuno
STRUTTURE SOTTERRANEE:	0 p.s.; fond. non accertabili;

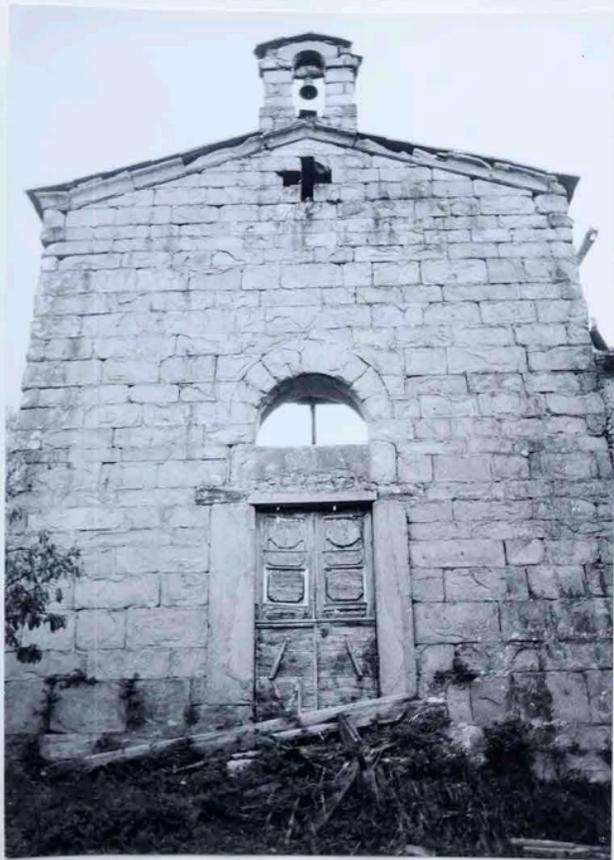
La facciata, situata ad ovest, è caratterizzata dall'ingresso rappresentato da un portale sormontato da una lunetta a tutto setto con ghiera in conci di arenaria. L'architrave è rappresentato da una grossa pietra non lavorata.

Infatti alcuni elementi, la cornice modanata del timpano della facciata, il portale, la monofora classicheggiante del retro, sono riconducibili a riferimenti tematici del romanico Pisano, qui adattati alla semplicità del soggetto.

A	N. CATALOGO GENERALE	N. CATALOGO INTERNAZIONALE	REGIONE	N.
09/ 00173002		ITA:	TOSCANA	
MINISTERO PER I BENI CULTURALI E AMBIENTALI ISTITUTO CENTRALE PER IL CATALOGO E LA DOCUMENTAZIONE SOPRINTENDENZA PER I BENI AMBIENTALI E ARCHITETTONICI PER LE PROV. DI FIRENZE E PISTOIA			16	
ALLEGATO N.3) PT-BUGGIANO fraz.CAMPIONI "ORATORIO DI SANTO STEFANO"			1) facciata (1984) 2) retrofacciata (1984)

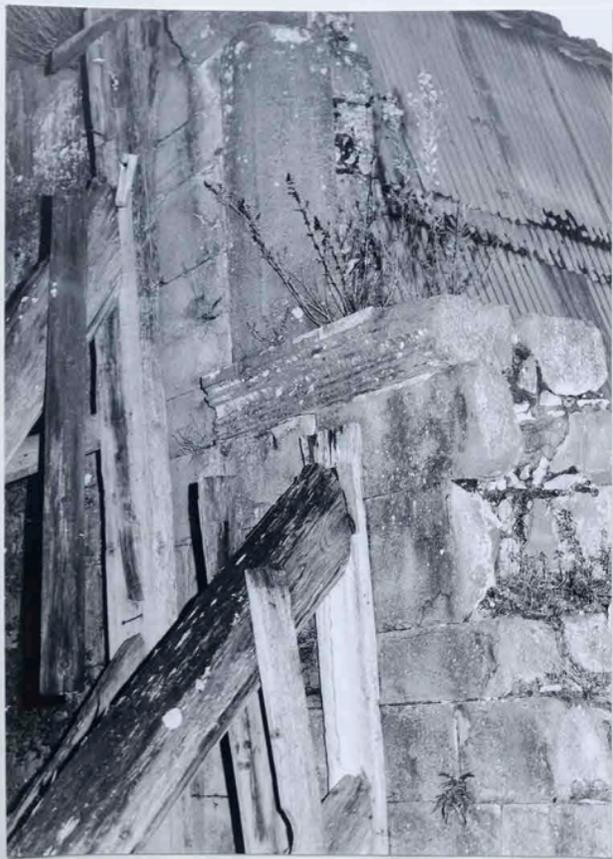
MINISTERO PER I BENI CULTURALI E AMBIENTALI ISTITUTO CENTRALE PER IL CATALOGO E LA DOCUMENTAZIONE	REGIONE	N.
09/	00 17 3002	ITA:	16	TOSCANA	
ALLEGATO N.4) PT-BUGGIANO fraz. CAMPIONI "ORATORIO DI SANTO STEFANO"			3) monofora parete est (1984) 4) capitello scolpito (1968)

Nella porzione di parete di levante, sostenuta anch'essa da puntelli lignei, è possibile rilevare la presenza dei resti di una finestra con architrave e soglia modanate classicamente, non coeva all'impianto della chiesa.

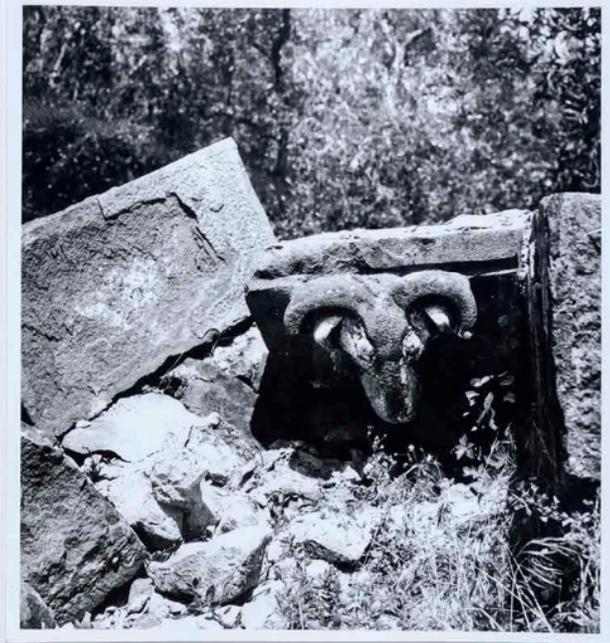
Tutto il materiale di risulta del crollo è accatastato nell'uliveto prospiciente l'oratorio ed è stato soggetto, nel corso degli anni, a spoliazioni. Mancano infatti dei conci in pietra con sculture zoomorfiche, probabilmente antefisse esterne, appartenenti al periodo romanico, catalogate dalla Soprintendenza di Firenze e Pistoia nel 1968.

Insieme alla decorazione pittorica sono scomparsi anche alcuni elementi lapidei in pietra serena, probabilmente raffiguranti simboli dei quattro evangelisti, risalenti al XII secolo, di cui rimangono delle fotografie nell'archivio della Soprintendenza di Firenze e Pistoia.

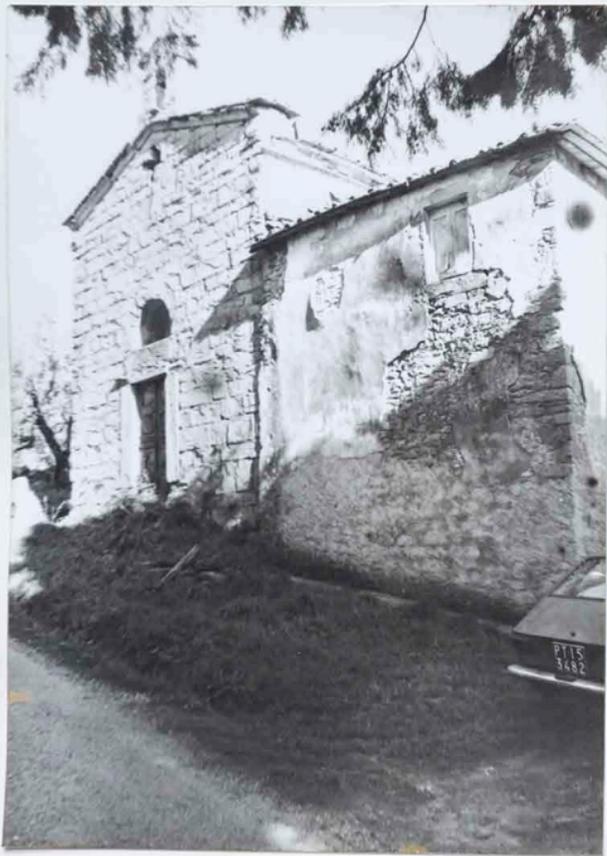
AFS/c n. 4160

L'edificio è un rudere, tutte le strutture sono in serio pericolo di crollo; la copertura, le strutture murarie, sono in uno stato di degrado molto grave.

MINISTERO PER I BENI CULTURALI E AMBIENTALI ISTITUTO CENTRALE PER IL CATALOGO E LA DOCUMENTAZIONE	REGIONE	N.
	09/ 00173002	ITA:		SOPRINTENDENZA PER I BENI AMBIENTALI E ARCHITETTONICI PER LE PROV. DI FIRENZE E PISTOIA	16
ALLEGATO N.5) PT-BUGGIANO fraz.CAMPIONI "ORATORIO DI SANTO STEFANO"			5) facciata (1990) 6) copertura (1990)

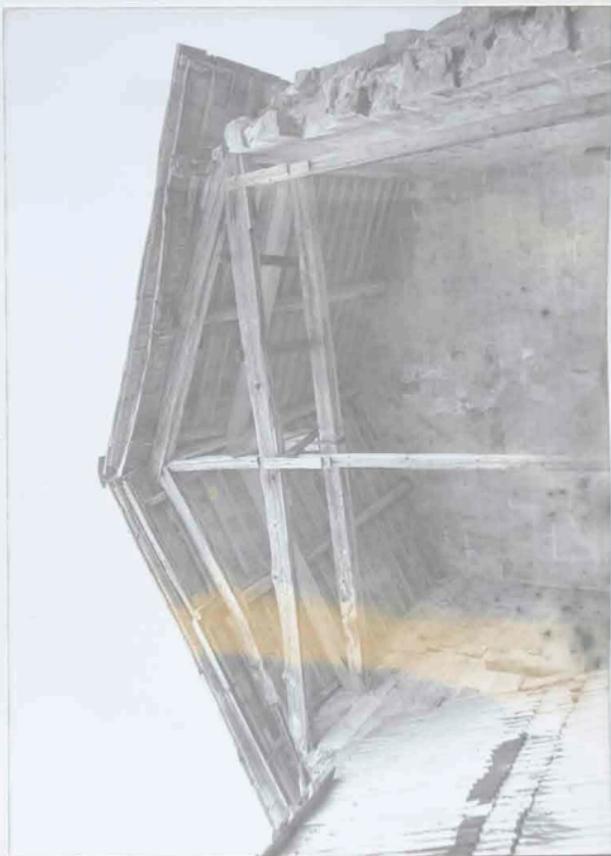
AFS/c n. 4161

La porzione di copertura ancora in piedi è sorretta da due capriate in legno, prive di saette, e puntellate sia all'imposta che in mezzeria; il manto di copertura è in coppi ed embrici.

Oggi, purtroppo, dell'Oratorio non rimangono che i ruderi i quali rischiano il definitivo crollo nonostante siano stati oggetto di un preliminare intervento di puntellamento ligneo che a sua volta per la vetustà non assolve la propria funzione.
