MINISTERO PER I BENI CULTURALI E AMBIENTALI UFFICIO CENTRALE ISTITUTO CENTRALE PER IL CATALOGO E LA DOCUMENTAZIONE	REGIONE	N.	
CODICI	09/00173287	ITA:	SOVRINTENDENZA AI BENI AMBIENTALI E ARCHITETTONICI DI FIRENZE E PISTOIA	16	TOSCANA	
PROVINCIA E COMUNE:	PT-SAN MARCELLO PISTOIESE [SU]		DESCRIZIONE: (360634) Roma, 1983-1 P. Z. S. - 5			
LUOGO:	PIAZZA SAN CELESTINA + RAM		La Chiesa é orientata, secondo le regole costruttive medievali, con l'abside rivolta ad Oriente; ha pianta basilicale, ad una navata, voltata a botte, con la parte centrale coperta da cupola impostata su pennacchi, affrescata; la volta é girata su archi, con catene.			
OGGETTO:	PIEVE DI SAN MARCELLO		Il tetto a capanna, coperto da un manto di tegole e coppi é sostenuto da un'orditura lignea su capriate.			
CATASTO:	F.55 part.A (1955)		Il campanile, inglobato dal corpo dell'edificio si eleva a filo della parte sinistra della facciata; a piant quadrata, ha tre piani, il secondo dei quali ospita la cella campanaria, é coperto da una cupoletta.

MINISTERO PER I BENI CULTURALI E AMBIENTALI ISTITUTO CENTRALE PER IL CATALOGO E LA DOCUMENTAZIONE	REGIONE	N.
09/ 00173287	ITA:	SOPRINTENDENZA PER I BENI AMBIENTALI E ARCHITETTON

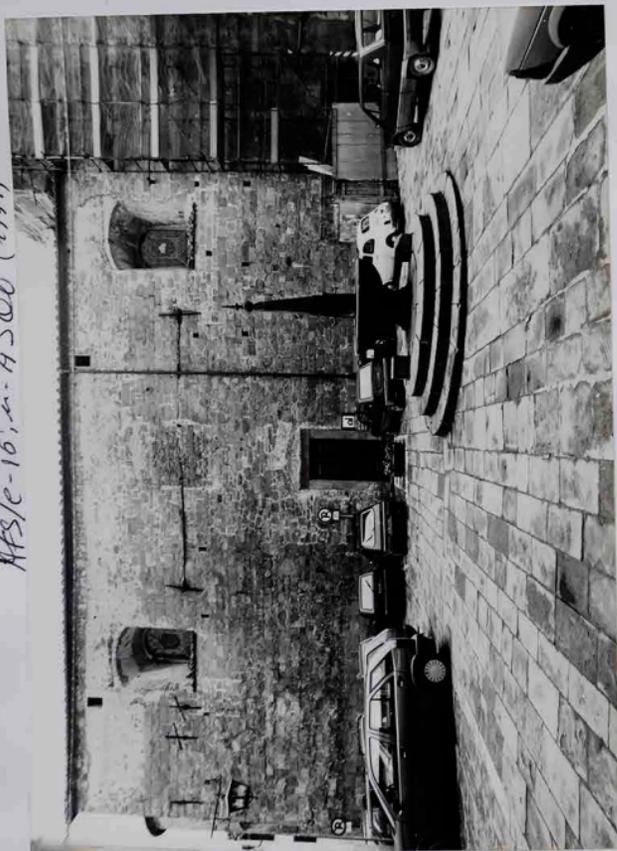
AFS/e-16, n. A300 (1991)

Il lato sinistro prospetta lungo una piazza piuttosto ampia, Piazza Matteotti, sulla quale si affaccia anche il retro dell'antico Palazzo Pretorio, all'estremità Est di tale piazza, sorge la Canonica, collegata alla chiesa da un passaggio aereo.

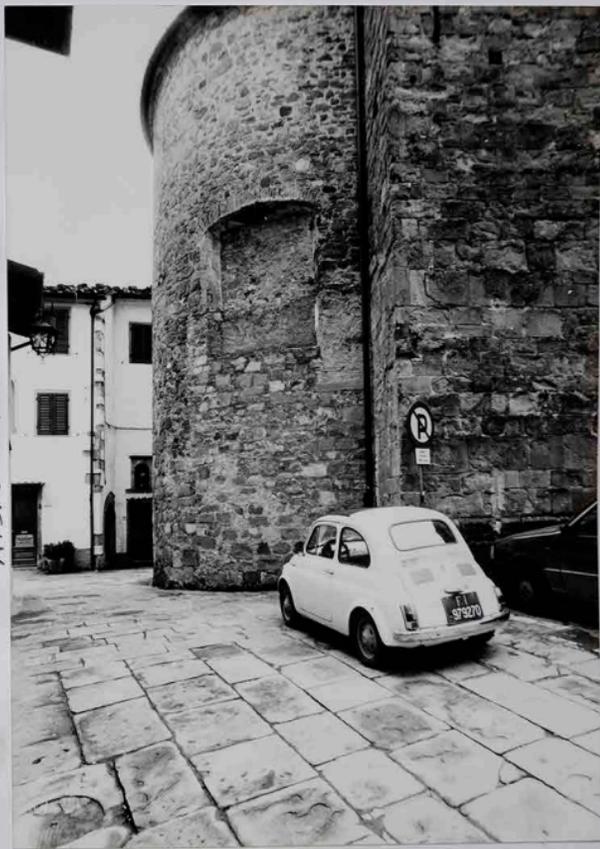
AFS/e-16, n. A301 (1991)

XVII
(1610) La validità di tale scelta fù confermata nel 1610, quando l'allungamento effettuato abbattendo l'abside si dimostrò instabile, malgrado le profonde fondamenta ed i terrapieni.

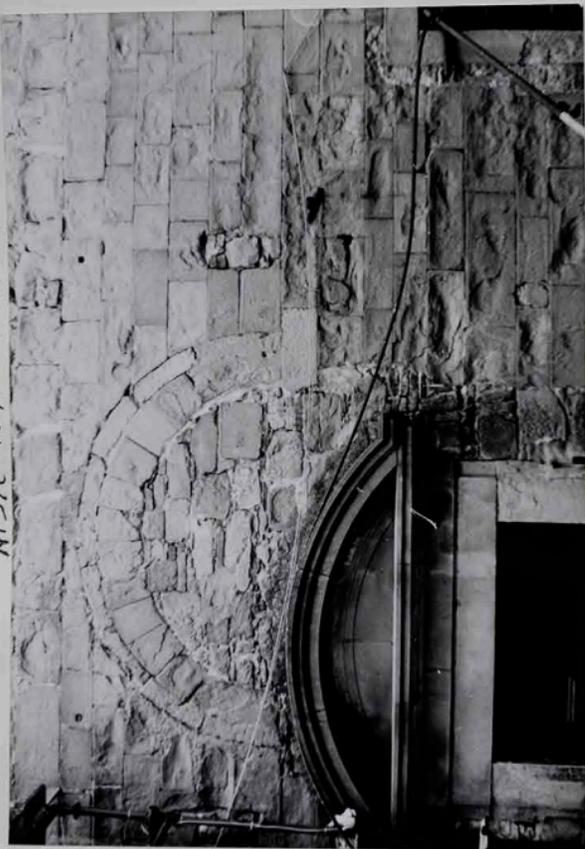
AFS/e-16; m. 4302 (1991)

CRONOLOGIA:	XII - XVII - XVIII		L'attuale portale, costruito nel trdo '700, é spostato circa un metro a sinistra dell'antico, tuttora visibile.			
AUTORE:	?		Gli stipiti erano a conci sovrapposti, l'architrave é mancante, mentre é ancora intatto l'archivolto falcato, poggiante all'imposta su due mensole.			
DEST. ORIGINARIA:	Edificio di culto		L'occhio strombato che vi si apre sopra é anch'esso decentrato rispetto al nuovo portale; sopra l'occhio si trova una finestra quadrata settecentesca.			
USO ATTUALE:	Edificio di culto		Alla base del prospetto c'è un doppio stilobate, sopra il quale, a destra si apre un finestrone sette-ottocentesco.			
PROPRIETA:	ENTE: Curia Arcivescovile di Pistoia		La facciata é coronata nel sottotetto da una cornice modanata, sostenuta da mensole scolpite di varia foggia.			
VINCOLI	LEGGI DI TUTELA: L.1089/39. Art.4 P.R.G. E ALTRI: PRG Approvato 1973		La parte sinistra del prospetto sembra appoggiata al campanile, dal quale però é strutturalmente indipendente; sul fianco sinistro della chiesa si apre una porta. L'interno ha una veste sei-settecentesca, con

MINISTERO PER I BENI CULTURALI E AMBIENTALI ISTITUTO CENTRALE PER IL CATALOGO E LA DOCUMENTAZIONE	REGIONE	N.
	09/ 00173287	ITA:		SOPRINTENDENZA PER I BENI AMBIENTALI E ARCHITETTONICI PER LE PROV. DI FIRENZE E PISTOIA	16
ALLEGATO N. 4 PT-SAN MARCELLO PISTOIESE, PIEVE DI SAN MARCELLO; Fotografie 1991			3) Antico portale 4) Mensole sottotetto
