| A | N. CATALOGO GENERALE | N. CATALOGO INTERNAZIONALE | MINISTERO PER I BENI CULTURALI E AMBIENTALI UFFICIO CENTRALE ISTITUTO CENTRALE PER IL CATALOGO E LA DOCUMENTAZIONE | REGIONE | N. |
| PROVINCIA E COMUNE: | PT-SERRAVALLE PISTOIESE (SU) | | DESCRIZIONE: | | 2 |
| OGGETTO: | (CHIESA DI SANTO STEFANO) CAMPANILE | | Esso è una costruzione del XIII secolo, se non anteriore e si pensa fosse originariamente usata nel contesto dell'organizzazione difensiva del paese, come torre di avvistamento. | | |

PT-SERRAVALLE PISTOIESE, (CHIESA DI SANTO STEFANO) CAMPANILE. 1) Prospetto Sud-Ovest
2) Prospetto Nord-Est

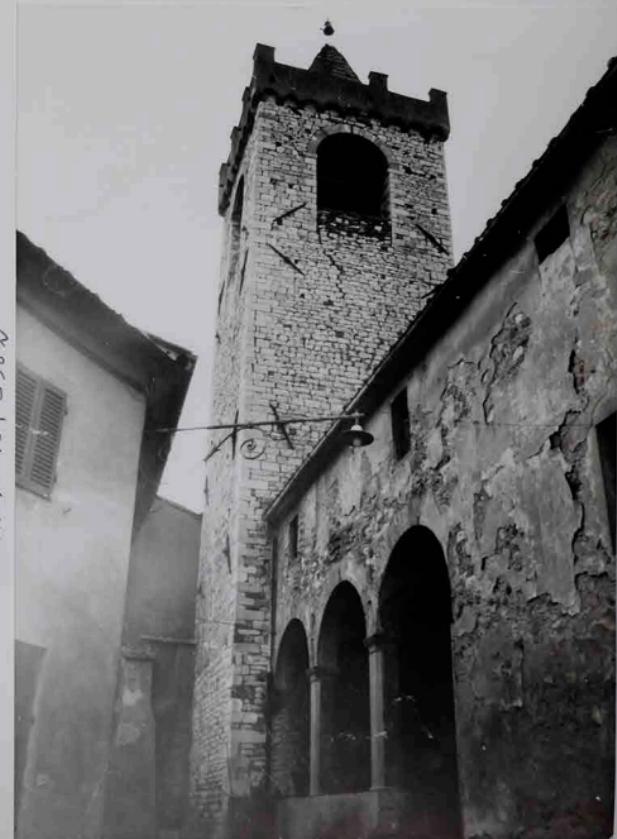
Una volta l'ingresso alla torre-campanile doveva avvenire con la porta situata sul lato N.Est, sopra il soffitto del porticato infatti è visibile la lunetta decorata con arco a conci alternati bianco-verdi.
