LOCALIZZAZIONE GEOGRAFICO-AMMINISTRATIVA	
provincia	RN
comune	Montescudo
CENTRO STORICO	
numero d'ordine	01
denominazione	Montescudo
carattere amministrativo del centro storico	capoluogo municipale
ZONA URBANA	
numero	01
denominazione	zona centrale

OGGETTO	
tipo	ex ghiacciaia
qualificazione	pubblica
denominazione	ghiacciaia

NOTIZIA	
riferimento	intero bene
notizia sintetica	origini
notizia	Costruita in epoca coeva al sistema difensivo delle mura (XV sec.), la ghiacciaia si trova all'interno del terrapieno contenuto dalle mura.

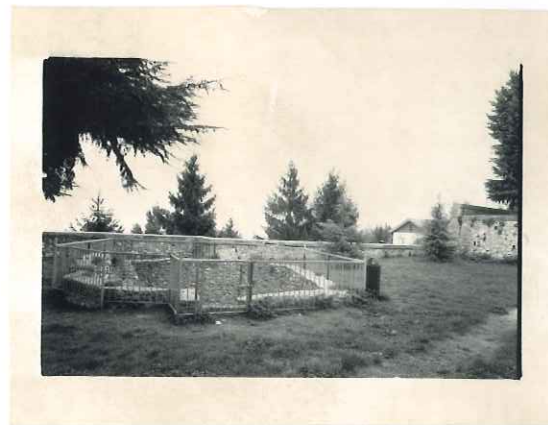
configurazione strutturale primaria	Trattasi di una struttura in pietra murata a corsi irregolari che dal p.t. si sviluppa al p. interrato come un tronco di cono rovesciato.
-------------------------------------	---

Al livello del terreno si presenta con una pianta poligonale irregolare.
Originariamente presentava un tetto in legno si suppone di tipo a

stralcio foglio catastale	1
FOTOGRAFIE	
negativo	2 (SBAA RA 134266)
tipo	fotografia B/N
note	veduta d'insieme al livello del terreno (1996)
FOTOGRAFIE	
negativo	3 (SBAA RA 134267)
tipo	fotografia B/N
note	veduta della zona nord (1996)
FOTOGRAFIE	
negativo	4 (SBAA RA 134268)
tipo	fotografia B/N
note	veduta della zona sud con la scala (1996)
FOTOGRAFIE	
negativo	5 (SBAA RA 134269)
tipo	fotografia B/N
note	veduta della zona interrata e del pavimento (1996)

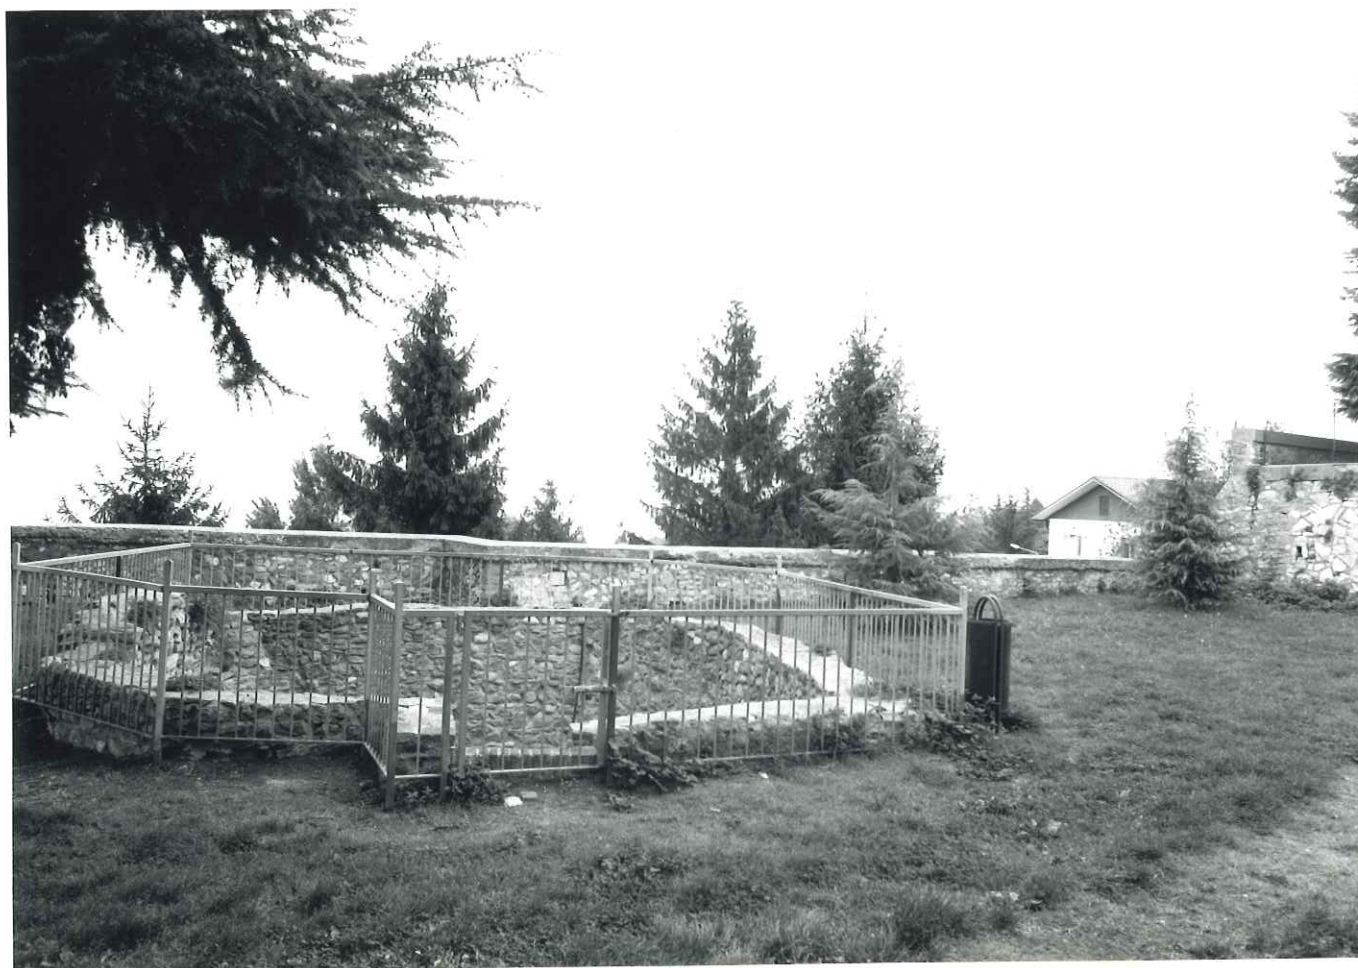
SBAA RA 134266

OSSERVAZIONI	Il manufatto architettonico non è presente nella mappa catastale. Nell'insieme si presenta ben conservato ed in buone condizioni di manutenzione.
Dell'originaria costruzione risulta completamente perduta la copertura	a tetto in legno.

MINISTERO PER I BENI CULTURALI E AMBIENTALI DIREZ. GEN. DELLE ANTICHITÀ E BELLE ARTI	REGIONE	N.
	08/00305994	ITA:	SOPRINTENDENZA PER I B.A.A DI RAVENNA	42 EMILIA-ROMAGNA	0
ALLEGATO N. -----2----- RN-MONTESCUDO EX GHIACCIAIA - VEDUTA D'INSIEME AL LIVELLO DEL TERRENO -

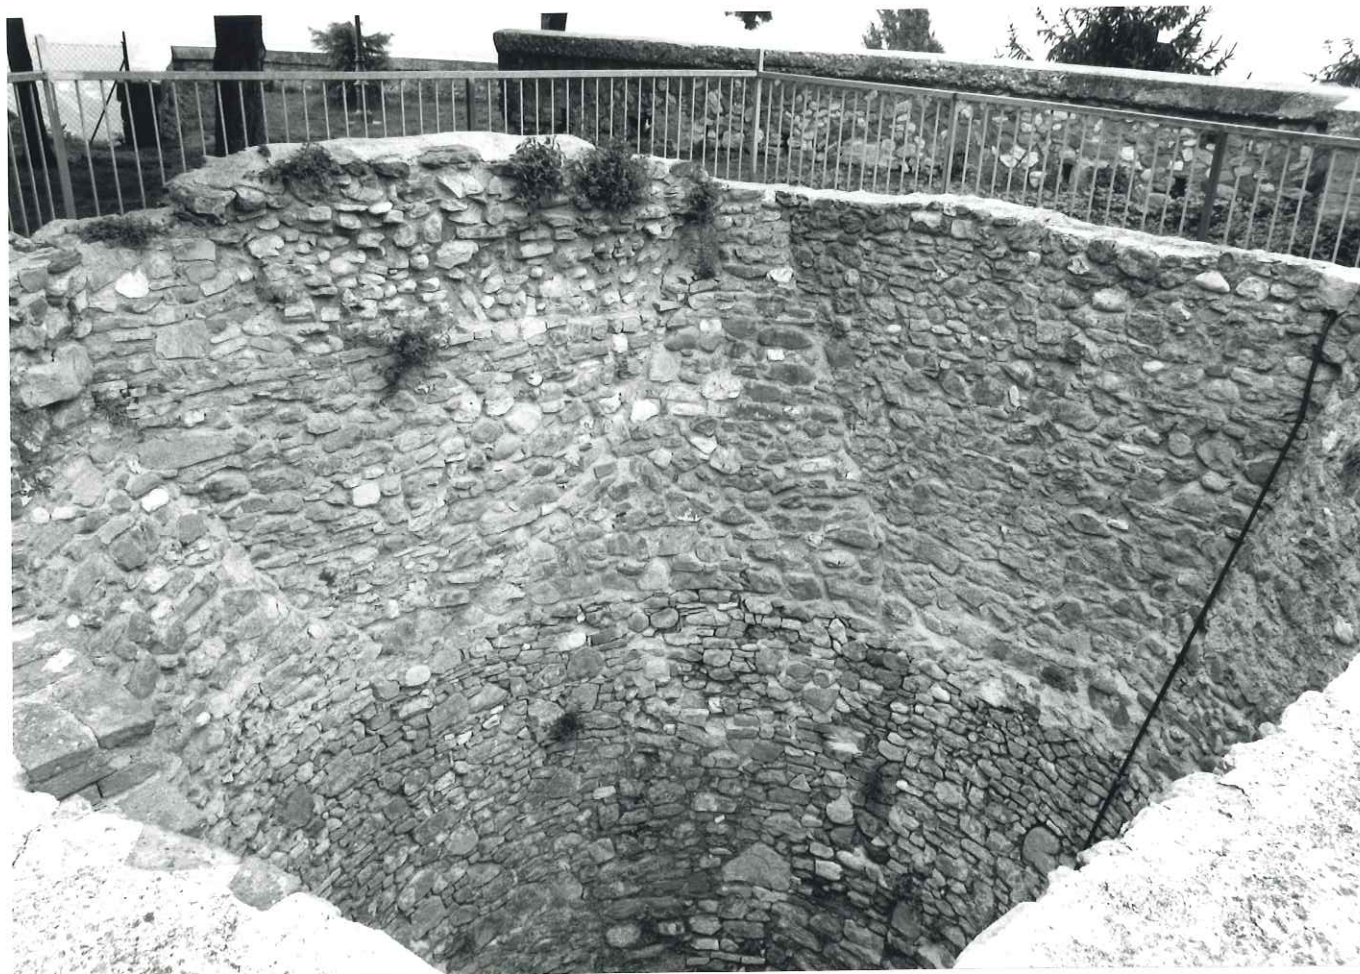
SBAA RA 134267

ALLEGATO N.3..... RN-MONTESCUDO EX GHIACCIAIA - VEDUTA D ELLA ZONA NORD -

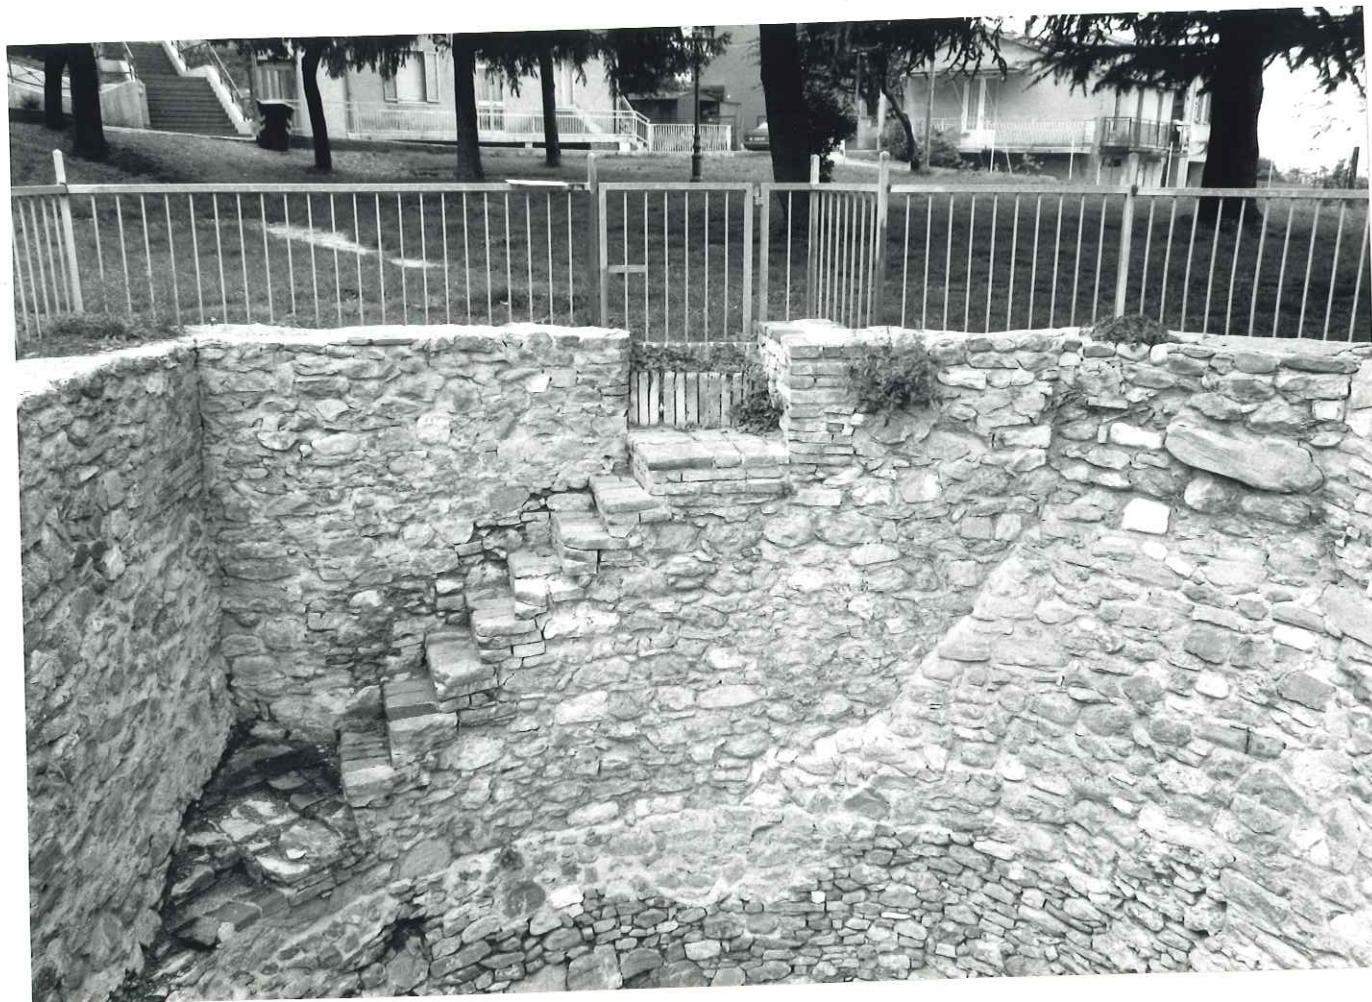
SBAA RA 134268

SCALE	
ubicazione	lato sud
genere	scala
categoria	principale
quantità	1
collocazione	laterale
forma planimetrica	ad una rampa
SCHEMA STRUTTURALE	
riferimento	intera struttura
tipo	appoggiata
tecnica	fra muri
materiali	laterizio

MINISTERO PER I BENI CULTURALI E AMBIENTALI DIREZ. GEN. DELLE ANTICHITÀ E BELLE ARTI	REGIONE	N.
	08/00305994	ITA:	SOPRINTENDENZA PER I B.A.A DI RAVENNA	42 EMILIA-ROMAGNA	0
ALLEGATO N. 4 RN-MONTESCUDO EX GHIACCIAIA - VEDUTA DELLA ZONA SUD CON LA SCALA -

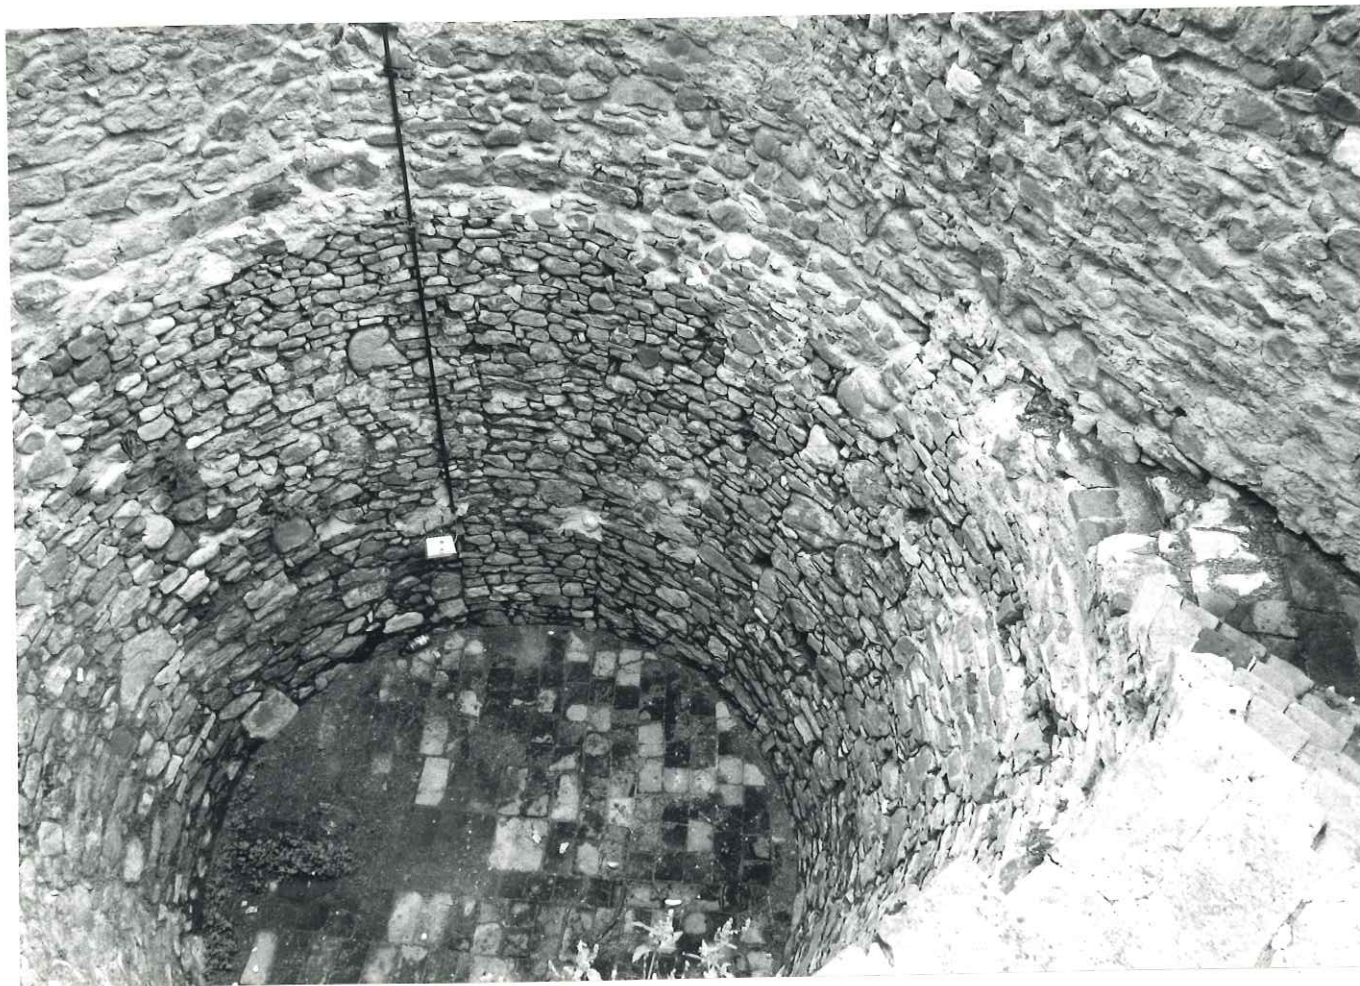
SBAA RA 134269

PAVIMENTI E PAVIMENTAZIONI	
ubicazione	p. interrato
genere	mattoni di laterizio
schema del disegno	sfalsati

- VEDUTA DELLA ZONA INTERRATA E DEL PAVIMENTO -
