MINISTERO PER I BENI CULTURALI E AMBIENTALI**Istituto centrale per il catalogo e la documentazione****Allegato scheda A di numero catalogo 00260451****Relazione storico-artistica e descrittiva**

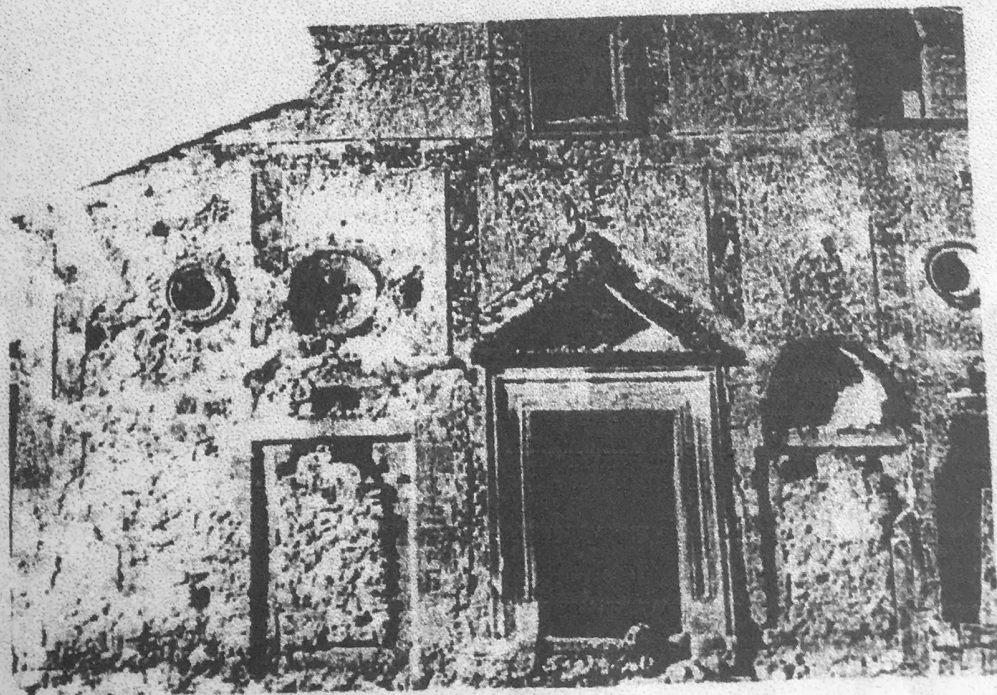
Foto del 1960 Facciata della Chiesa della Madonna del Soccorso

Abbiamo anche una foto del 1960 che testimonia la presenza della facciata (vedi foto allegata).

Sul prospetto principale, quasi del tutto demolito, notiamo resti, della porta d'accesso alla navata laterale sormontata da un accenno d'arco ovale e di un piccolo rosone.
