RILIEVO SPEDITIVO DEL DANNO SUL PATRIMONIO CULTURALE IN CASO DI CALAMITA' NATURALI

SCHEDA PER IL RILIEVO SPEDITIVO DEL DANNO SUL PATRIMONIO CULTURALE PER EVENTI SISMICI - PALAZZI

Denominazione bene: CANTIERA DEI CANONICI DI SAN LORENZO
 Denominazione storica:
 Datazione: anno secolo XIII epoca Ultima trasformazione
 Proprietà: ISTITUTO DI VICENO ISISTENZA ALLENTO CLERO
 Utilizzatore: PARAGUICIA SE PAOLA E LORENZO 3803639954

SISMA CENTRO ITALIA AGO 2016		SQUADRA N. MAR 18
Componenti della squadra		
Cognome e nome	Qualifica	Ente appartenenza
LICASTRO DEBORAH	ARCH	MUBACT - SABAP MARCHE
ARGIENTO LUCA UMBERTO	ARCH	UNIV. NAPOLI FEDERICO II

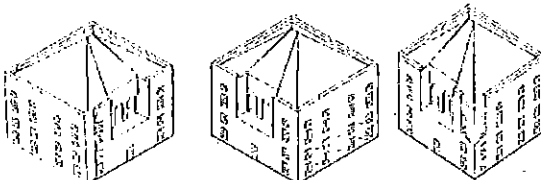
<p>PARETI ESTERNE <input type="checkbox"/> non rilevabile</p> <p>entità del danno ■■■□□</p> <p>superficie interessata <input type="checkbox"/> <1/3 <input checked="" type="checkbox"/> tra 1/3 e 2/3 <input type="checkbox"/> >2/3</p>

<p>PARETI INTERNE <input type="checkbox"/> non rilevabile</p> <p>entità del danno ■■■□□</p> <p>superficie interessata <input type="checkbox"/> <1/3 <input checked="" type="checkbox"/> tra 1/3 e 2/3 <input type="checkbox"/> >2/3</p>

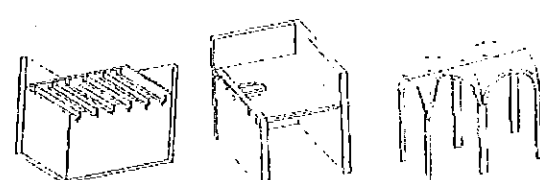
<p>SOLAI/VOLTE <input type="checkbox"/> non rilevabile</p> <p>entità del danno ■□□□</p> <p>superficie interessata ■ <1/3 <input type="checkbox"/> tra 1/3 e 2/3 <input checked="" type="checkbox"/> >2/3</p>

<p>SCALE <input type="checkbox"/> non rilevabile</p> <p>entità del danno ■■□□□ n. vani scala danneggiati.....</p> <p>superficie interessata <input type="checkbox"/> <1/3 <input checked="" type="checkbox"/> tra 1/3 e 2/3 <input type="checkbox"/> >2/3</p>
