MINISTERO PER I BENI CULTURALI E AMBIENTALI DIREZ. GEN. DELLE ANTICHITA' E BELLE ARTI	REGIONE	N.
CODICI	03/00060941	ITA:	SOPRINTENDENZA PER I BENI AMBIENTALI E ARCHITETTONICI	74 LOMBARDIA	φ
PROVINCIA E COMUNE: MN - MEDOLE			DESCRIZIONE: (5605237) Roma, 1975 - Ist. Poligr. Stato - S. (c. 400.00)		
LUOGO: VIA PIEVE, accanto al Cimitero			1) La chiesa, orientata sull'asse est-ovest e preceduta da una breve scalinata, si dispone secondo uno schema planimetrico ad aula, concluso da un'ampia abside semicircolare. Una leggera sopraelevazione individua l'area presbiteriale, dalla quale si accede alla sacrestia e quindi al campanile, strutture che si addossano alla chiesa nel lato meridionale (v. All. n. 8).		
OGGETTO: Pieve di Santa Maria Genitrice			2) All'interno, la lunga navata ha pareti intonacate che recano i segni dell'imposta di una volta a botte oggi non più esistente; al di sopra si aprono due ampie lunette simmetriche con occhio superiore, che danno luce all'ambiente, mentre qua e là emergono tracce di aperture ormai tamponate il cui disegno è però perfettamente leggibile all'esterno (v. All. n. 3). Un'ulteriore lunetta è posta nella parete di controfacciata, al di sopra di un p

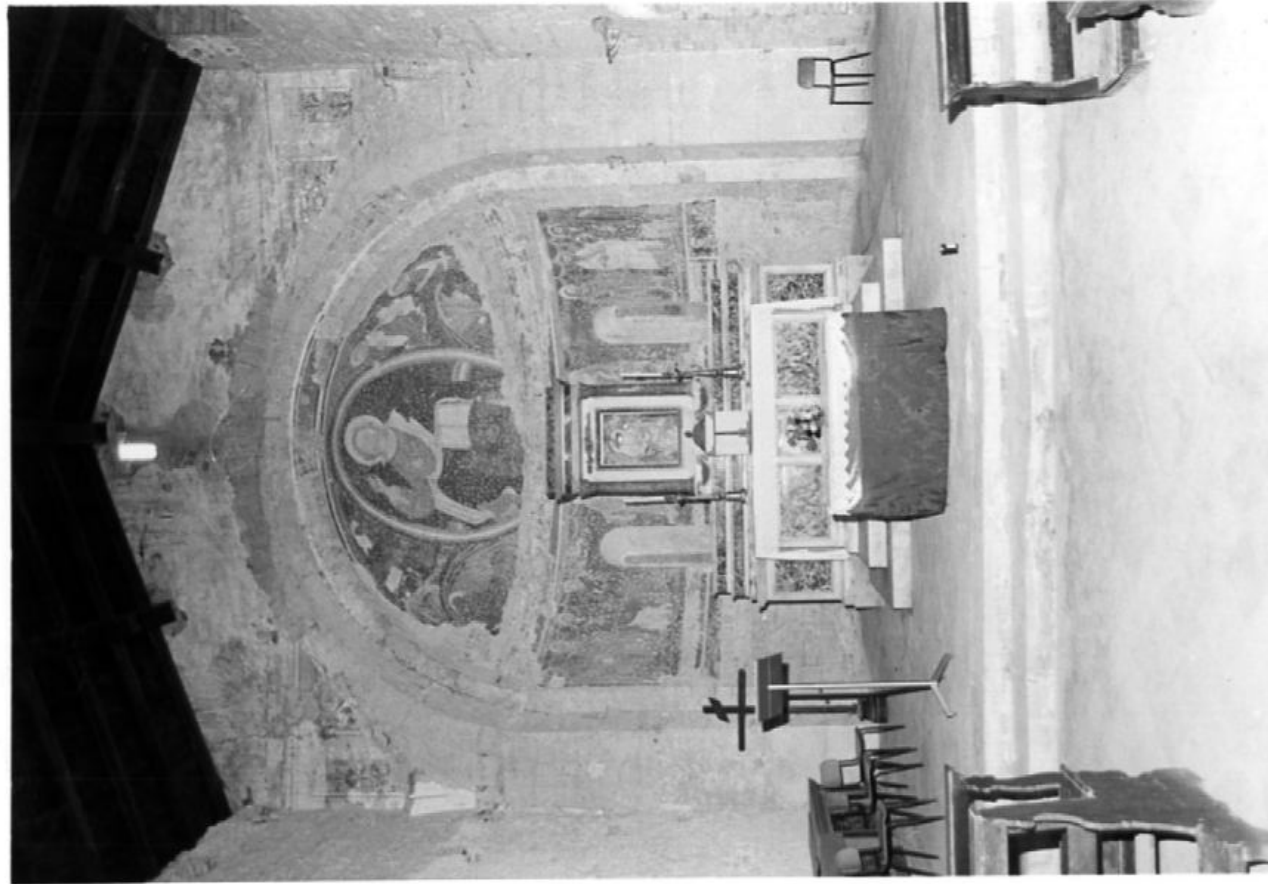
MINISTERO PER I BENI CULTURALI E AMBIENTALI UFFICIO CENTRALE PER I BENI A.A.A.S. ISTITUTO CENTRALE PER IL CATALOGO E LA DOCUMENTAZIONE		N
CODICI	03/00080961	ITA:	SOPRINTENDENZA PER I BENI AMBIENTALI E ARCHITETTONICI BRESCIA	74	LOMBARDIA
ALLEGATO N.: 2

INTERNO: VISTA VERSO L'ABSIDE (23/4/92)

- 4) Di particolare interesse sono i seguenti elementi decorativi e arredi:
- affresco del catino absidale raffigurante il Pantocratore con i simboli degli Evangelisti (v. All. n.2)
 - affresco sulla parete absidale raffigurante gli Apostoli (v. All. n.2)
 - affresco con finiture in oro, nell'ancona dell'altare, raffigurante una Madonna con Bambino
 - tracce di affresco nella parte superiore della parete di fondo (v. All. n.2)
 - altare marmoreo ottocentesco

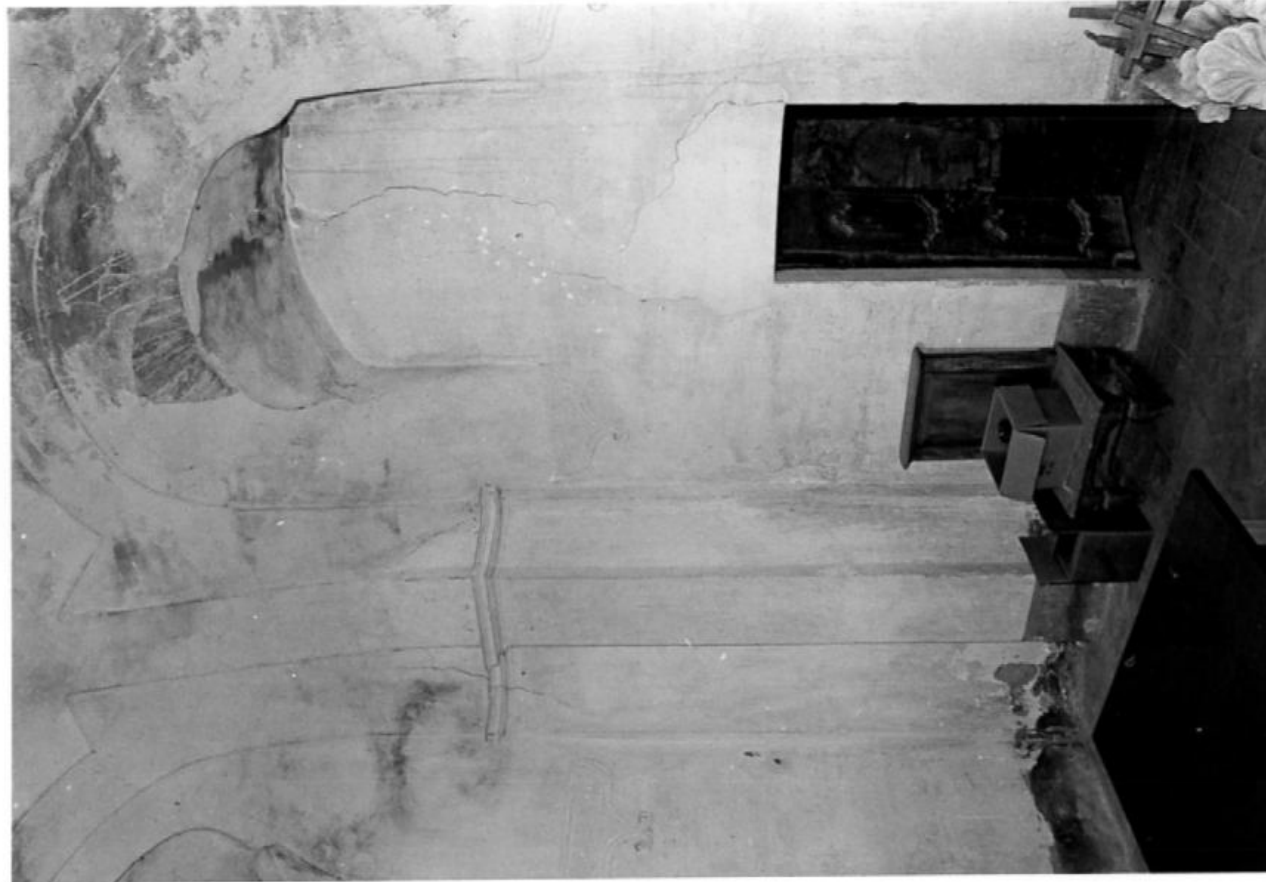
MINISTERO PER I BENI CULTURALI E AMBIENTALI UFFICIO CENTRALE PER I BENI A.A.A.A.S. ISTITUTO CENTRALE PER IL CATALOGO E LA DOCUMENTAZIONE		N.
CODICI	03/00090941	ITA:	SOPRINTENDENZA PER I BENI AMBIENTALI E ARCHITETTONICI BRESCIA	74	LOMBARDIA
ALLEGATO N.: 4

CATASTO: F° 19 (1977), part. B			Un piccolo corridoio separa gli ambienti fatiscenti di una più recente struttura dalla sacrestia. Quest'ultima, a pianta quadrata, è stata edificata in epoca barocca come si evince dalla elaborata copertura; da qui, infine, si giunge alla torre campanaria (v. All. n. 4)		
CRONOLOGIA: X: XI (1020); XI (fine); XII: XIII: XVI (1566, 22 maggio); XVIII (1722, 26 aprile); XVIII (1723, 22 aprile); XVIII: XIX (inizi); XIX (1832); XX (anni 80)			3) Esternamente, l'edificio reca evidenti i segni delle stratificazioni che ne hanno mutato i caratteri nel tempo: la facciata, dal caratteristico profilo a capanna, è rimarcata da due lesene laterali ed è completamente intonacata; un'ampia lunetta è posta sopra il portale, definito da stipiti e architrave in pietra rossa (v. All. n. 5). Le pareti laterali si presentano assai disomogenee nella tessitura muraria, costituita da ciotoli posati anche a spina di pesce e, in alcuni punti, con abbondante impiego di malta; fra essi si insinuano corsi regolari di mattoni e, nella parte superiore, tratti di parete in conci mal squadriati e accostati con molto legante. Piatte lesene, anch'esse in mattoni, si impostano su basamenti di pietra e spartiscono le superfici sulle quali strette monofore lievemente strombate, con i profili definiti da mattoni e piccoli blocchi lapidei si alternano ad aperture lunettate. Inoltre, sul fianco meridionale, parzialmente nascosto da strutture fatiscenti, resta il profilo di un'antica apertura, la cui lunetta superiore reca ancora tracce di affresco ormai compromesso. Numerose lapide funebri sono murate su queste pareti, che sono superiormente concluse da una cornice ad archetti in cotto sagomato su peducci. Lo stesso decoro prosegue nell'abside, parzialmente intonacata, la cui vista è in parte occultata dalla torre campanaria e dalla sacrestia: sottilissime lesene, che si impostano su un'alta zoccolatura, ne spartiscono la superficie in cinque riquadri (v. All. n.5, 6). L'alto fusto del campanile, che ha muratura in ciotoli con cantonali in conci, non presenta aperture se non quelle della cella, nella quale si alternano monofore e bifore (v. All. n.7)

INTERNO: SACRESTIA (23/4/92)

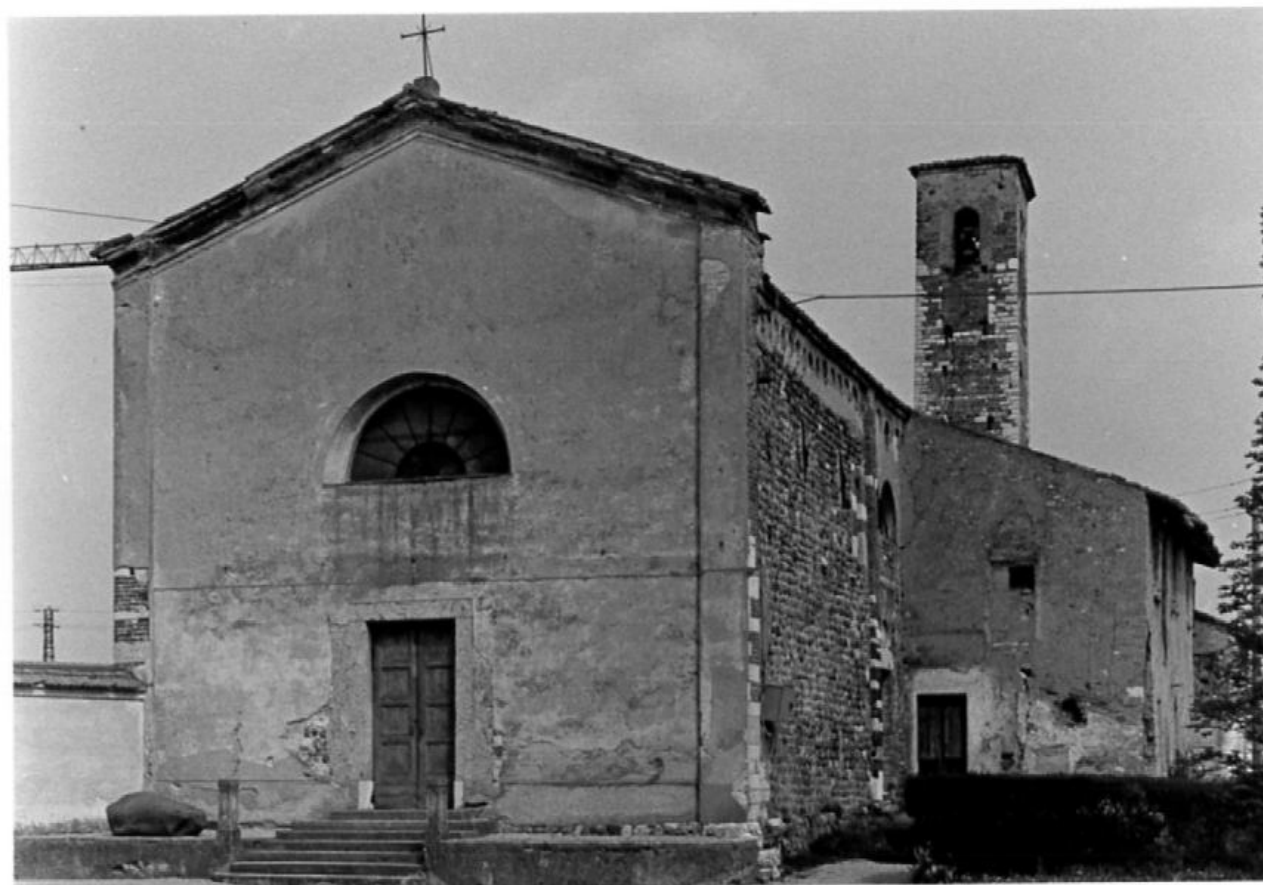
MINISTERO PER I BENI CULTURALI E AMBIENTALI UFFICIO CENTRALE PER I BENI A.A.A.A.S. ISTITUTO CENTRALE PER IL CATALOGO E LA DOCUMENTAZIONE		N.
CODICI	03/00060941	ITA:	30 ⁰ PRINTENDENZA PER I BENI AMBIENTALI E ARCHITETTONICI BRESCIA	74	LOMBARDIA
ALLEGATO N.: 5

ESTERNO: FACCIATA E FIANCO MERIDIONALE (23/4/92)

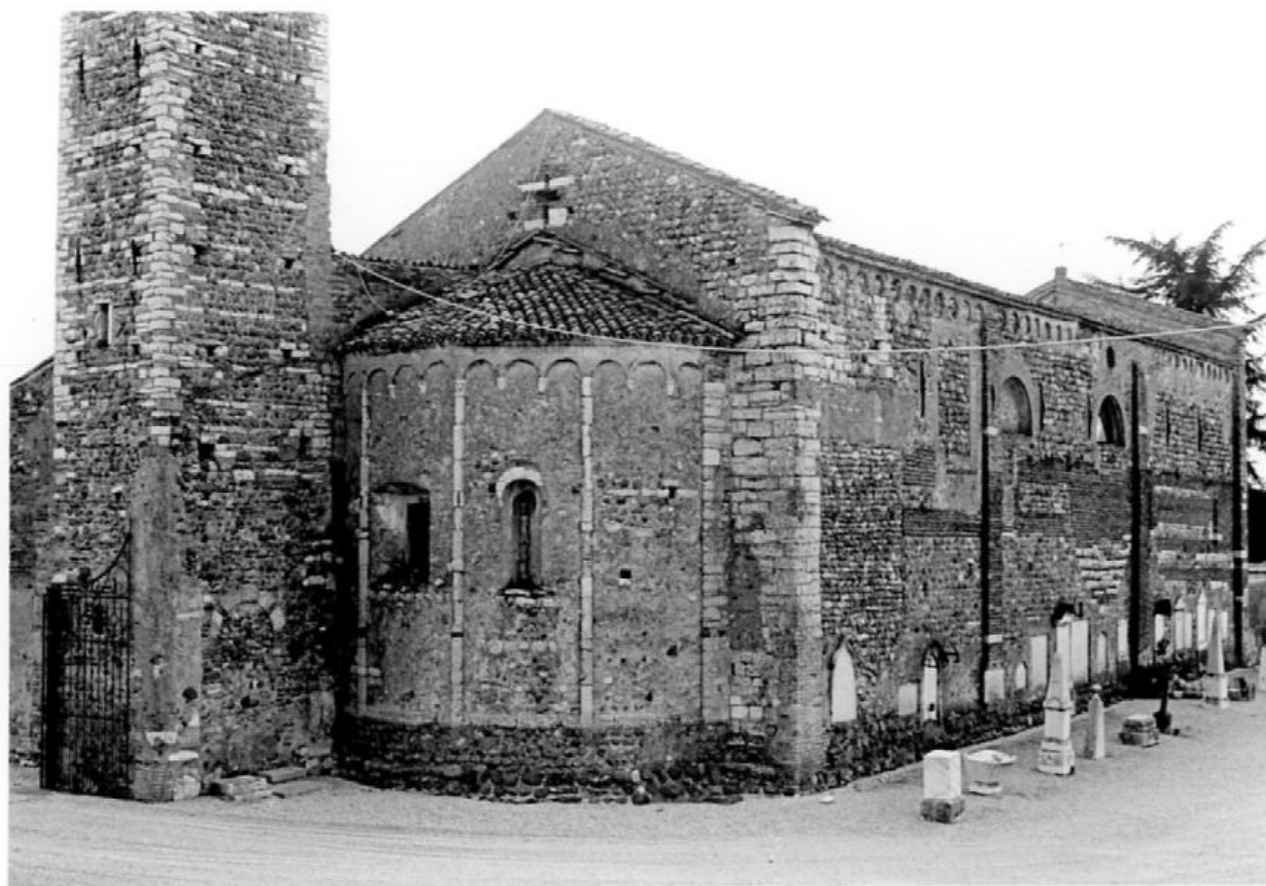
MINISTERO PER I BENI CULTURALI E AMBIENTALI UFFICIO CENTRALE PER I BENI A.A.A.A.S. ISTITUTO CENTRALE PER IL CATALOGO E LA DOCUMENTAZIONE		N.	
CODICI	03/000 60 941	ITA:	SOPRINTENDENZA PER I BENI AMBIENTALI E ARCHITETTONICI BRESCIA	74	LOMBARDIA	
ALLEGATO N.: 6

ESTERNO: ABSIDE E FIANCO SETTENTRIONALE (23/4/92)
