SOPRINTENDENZA PER I BENI AMBIENTALI E ARCHITETTONICI BRESCIA

PROVINCIA E COMUNE: MN - MARIANA MANTOVANA, loc. CAMPI BONELLI

OGGETTO: Chiesa della Vergine Annunciata, poi Oratorio di Carboneto, poi Madonna dei Due Tartari, detta Pieve dei Campi Bonelli

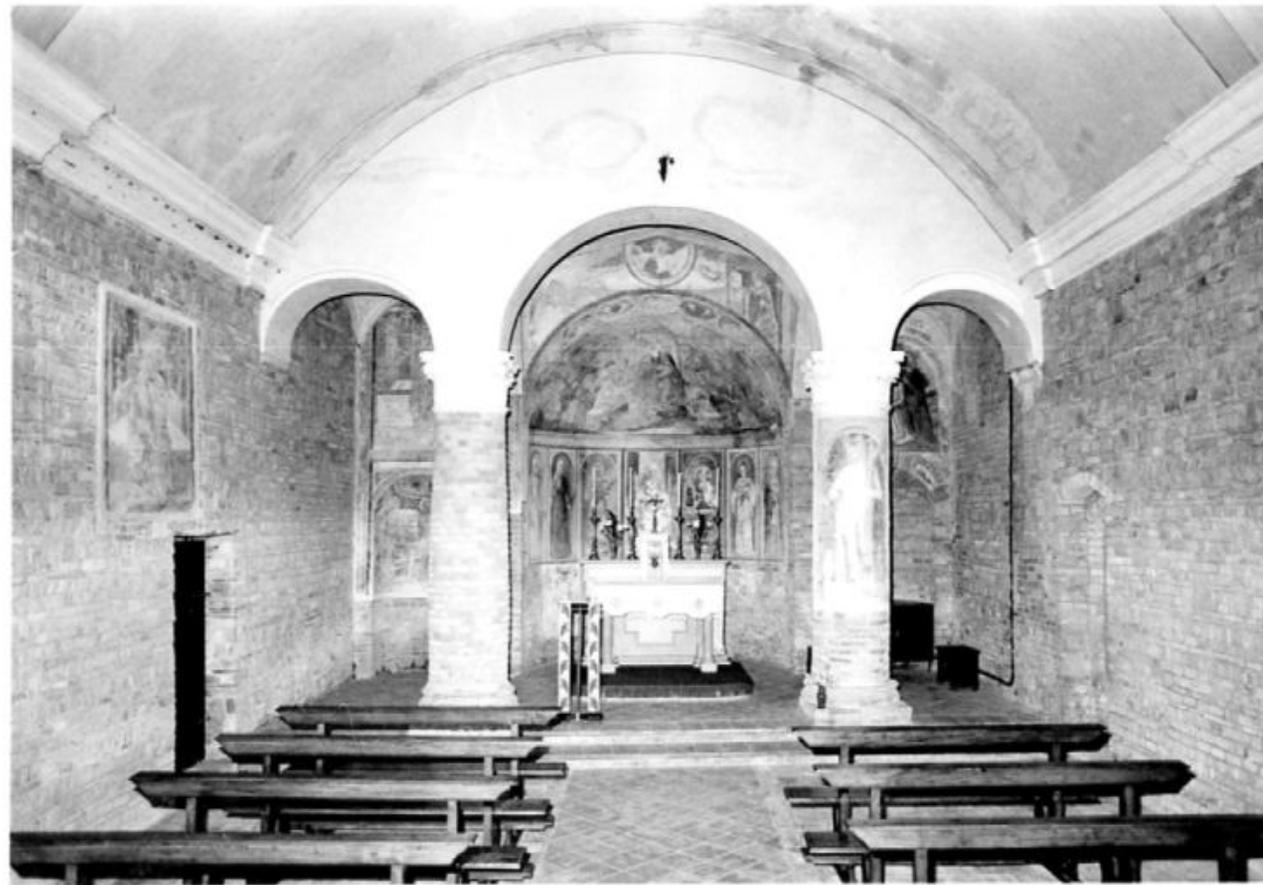
MINISTERO PER I BENI CULTURALI E AMBIENTALI UFFICIO CENTRALE PER I BENI A.A.A.S. ISTITUTO CENTRALE PER IL CATALOGO E LA DOCUMENTAZIONE		N.
CODICI	03/00060946	ITA:	SOPRINTENDENZA PER I BENI AMBIENTALI E ARCHITETTONICI BRESCIA	74	LOMBARDIA
ALLEGATO N.: 2

- affreschi quattrocenteschi: 1) San Cristoforo, San Sebastiano e San Rocco sovrastati da Dio benedicente (catino absidale sinistro); 2) Madonna in trono con Bambino ed Angelo musicante (parete sopra abside sinistra); 3) Onnipotente in trono nell'atto di incoronare l'Assunta con angeli musicanti e santi (catino abside centrale); 4) Vergine Maria con Sante (abside centrale); 5) Annunciazione con Dio benedicente (parete sopra l'abside); 6) Madonna in trono con Bambino (parete sinistra della navata); 7) Cristo che sorregge la Croce (sopra colonna destra del presbitero) (v. All. n. 2)

- affresco raffigurante la Pietà del Cristo, firmato A. O. Di Prata, forse discutibile rifacimento di pittura quattrocentesca (parete sopra abside destra) (v. All. n. 2)

INTERNO: VISTA VERSO L'ABSIDE (3/4/1992)

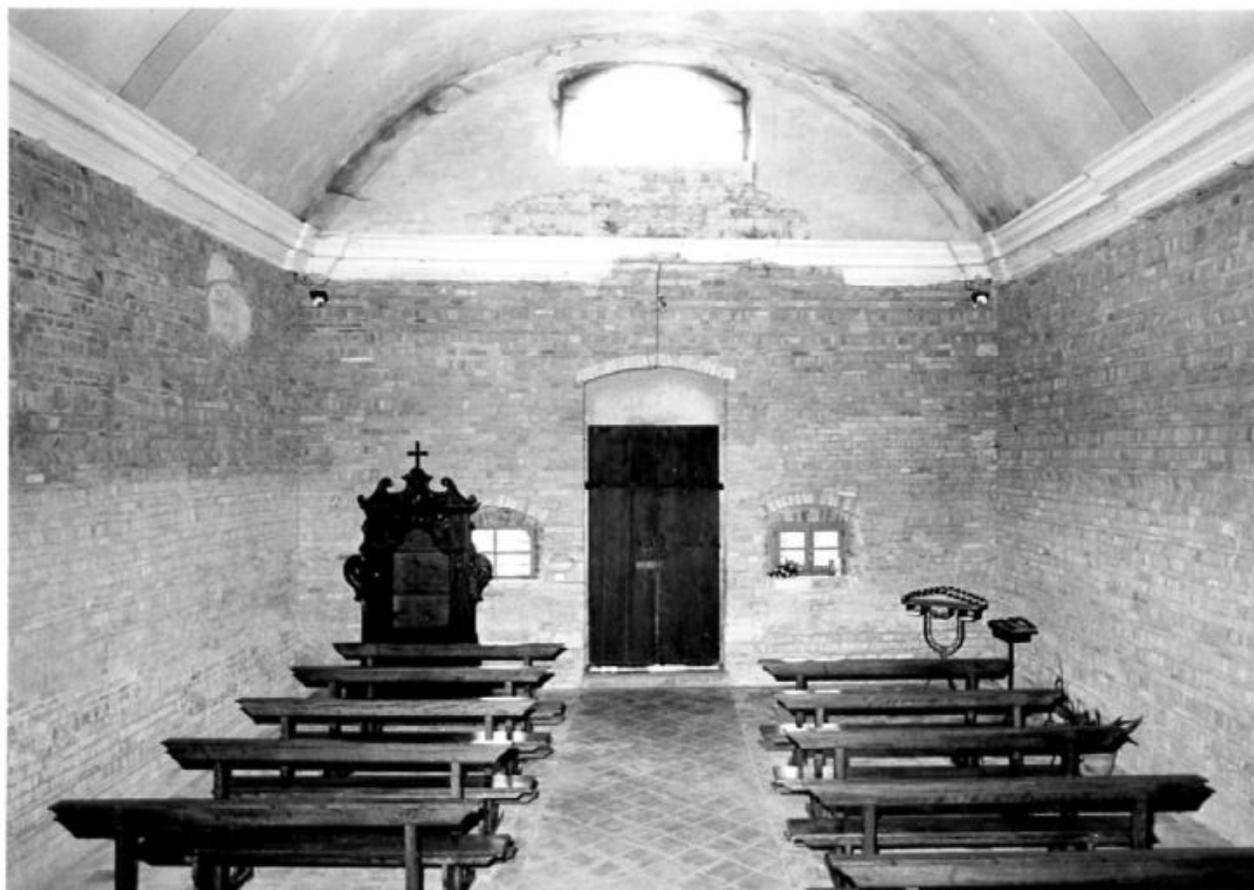
MINISTERO PER I BENI CULTURALI E AMBIENTALI UFFICIO CENTRALE PER I BENI A.A.A.S. ISTITUTO CENTRALE PER IL CATALOGO E LA DOCUMENTAZIONE		N
CODICI	03/00060945	ITA:	SOPRINTENDENZA PER I BENI AMBIENTALI E ARCHITETTONICI BRESCIA	74	LOMBARDIA
ALLEGATO N.: 3

2) All'interno, elemento architettonico peculiare è l'accostamento tra la semplice aula ed il più complesso apparato volumetrico del presbitero e delle absidi. La navata, delimitata da sobrie pareti in cotto, a vista, e priva di aperture ad eccezione di due porte simmetriche prossime all'altare, è sormontata da una volta a botte a sesto ribassato, impostata su una cornice a stucco (v. All. n.2). Nel presbitero, due robuste colonne in cotto con capitello individuano tre navatelle e sorreggono le volte a vela di quelle laterali, nonché la struttura del campanile e quella del tiburio centrale. Questo, di forma rettangolare e concluso da volta a vela, illumina l'area sottostante per mezzo di ampie finestre (v. All. n. 4). Le tre absidi, appena accennate quelle laterali, non presentano aperture verso l'esterno e sono riccamente affrescate sia nei catini (ad eccezione di quella destra, ripristinata nel nostro secolo) che sulle pareti superiori. Affreschi compaiono anche su una colonna e sul fianco sinistro dell'aula, sopra la porta. Danno luce all'interno due piccole finestre centinate al fianco del portale ed un'ampia apertura, anch'essa centinata, posta nella parte superiore della controfacciata (v. All. n. 3). Il pavimento, del tutto rifatto, è costituito da mattonelle in cotto posate ora in diagonale ora in modo regolare (v. All. n.3)

- cornice a stucco di imposta della volta a botte (v. All. n. 3)

INTERNO: VISTA VERSO LA CONTROFACCIATA (3/4/1992)

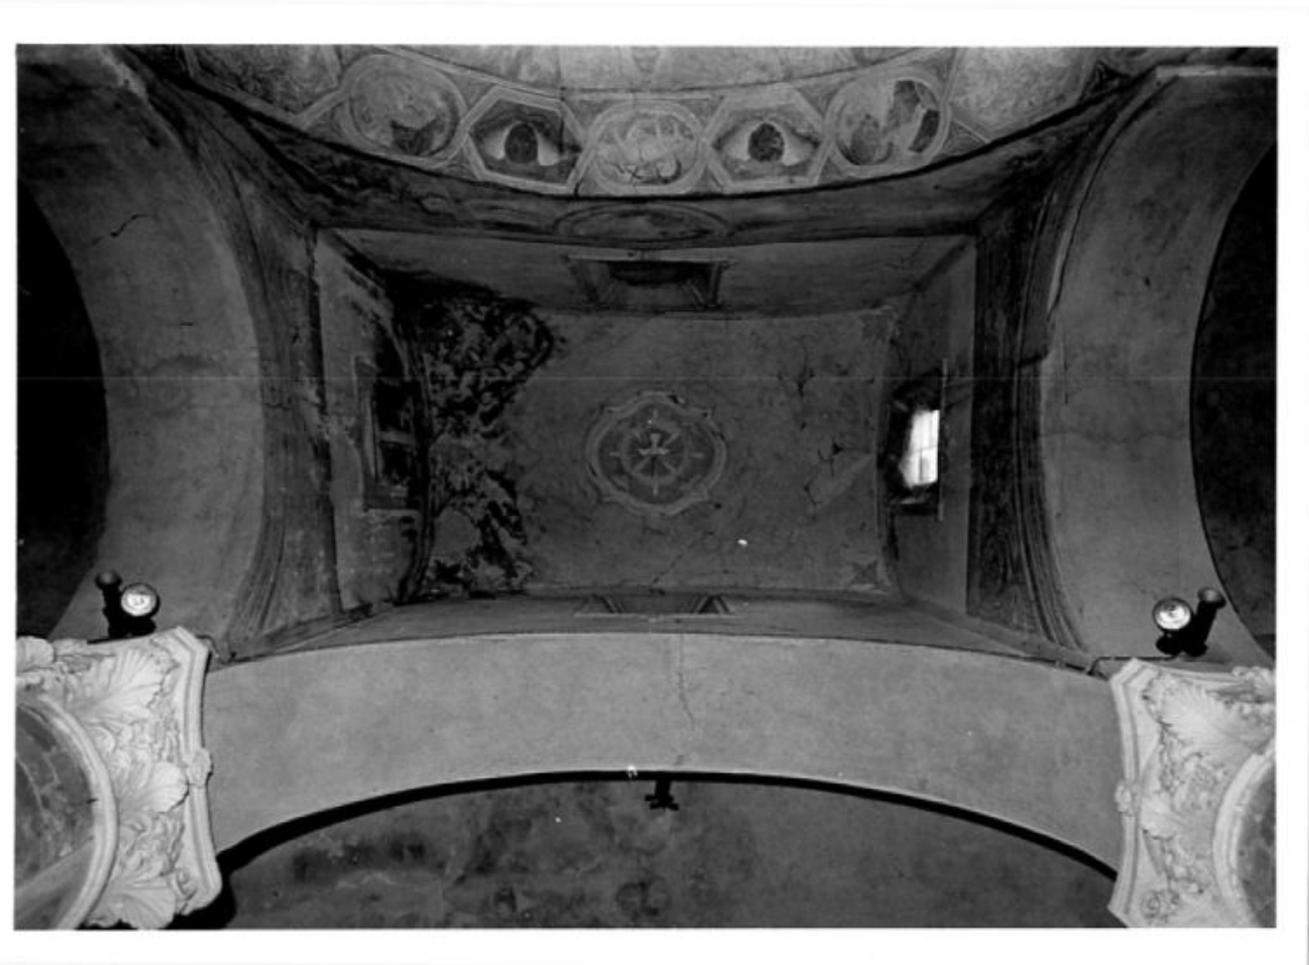
MINISTERO PER I BENI CULTURALI E AMBIENTALI UFFICIO CENTRALE PER I BENI A.A.A.A.S. ISTITUTO CENTRALE PER IL CATALOGO E LA DOCUMENTAZIONE		N.
CODICI	03 00060946	ITA:	SOPRINTENDENZA PER I BENI AMBIENTALI E ARCHITETTORICI BRESCIA	74	LOMBARDIA
ALLEGATO N.: 4

- Motivi decorativi a fresco sulle pareti e la volta del tiburio (v. All. n.4)
- due capitelli di tipo corinzio, in marmo bianco, sulle colonne del presbitero (v. All. n. 4)

Nel complesso ben conservata, la chiesa presenta tracce di umidità da infiltrazione nella volta del tiburio e nella botte della navata.

INTERNO: VOLTA DEL TIBURIO SOPRA IL PRESBITERIO (3/4/1992)

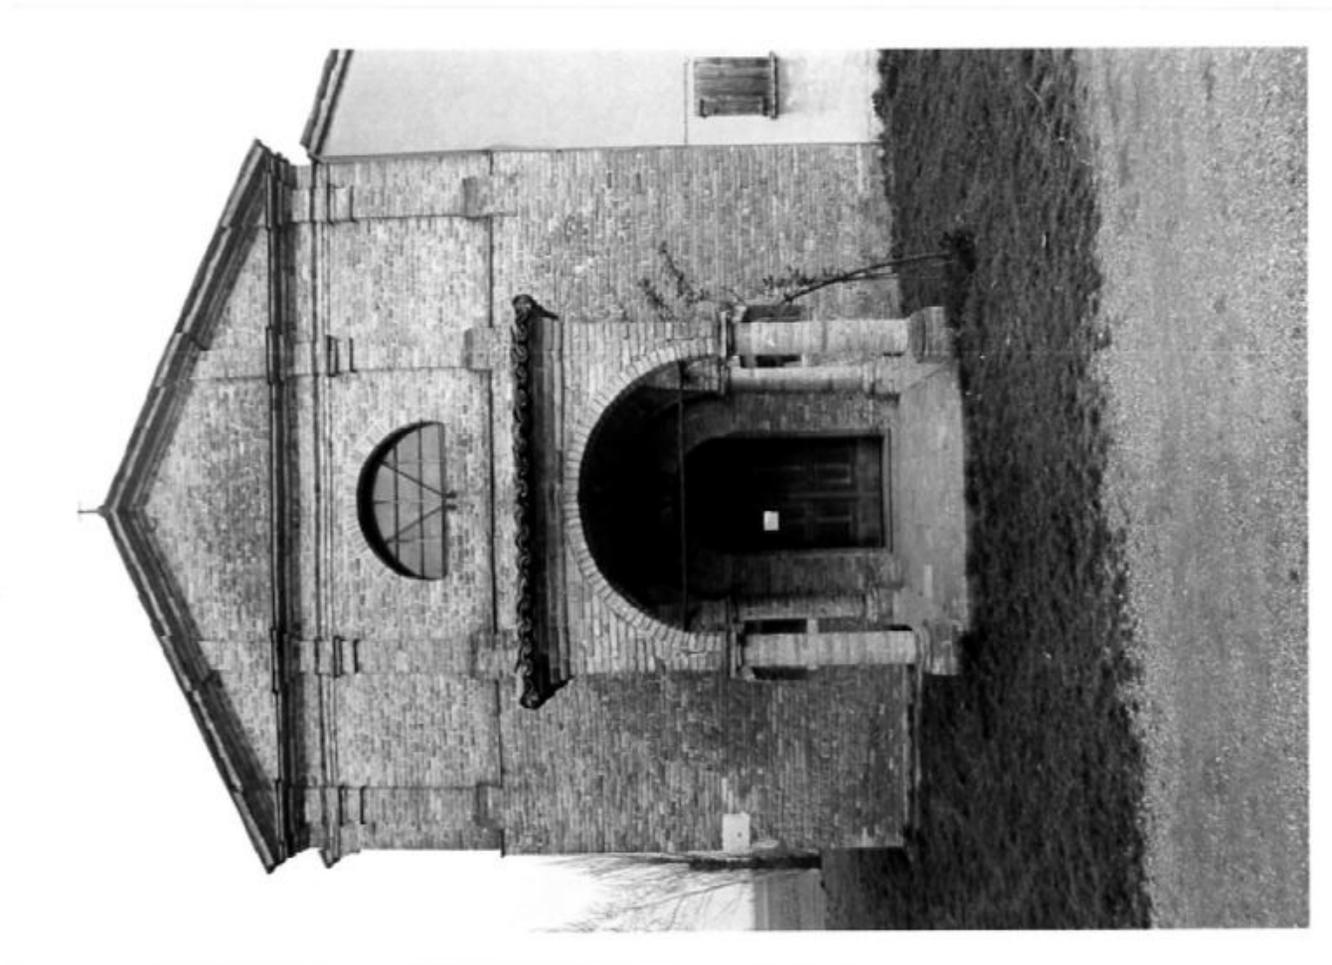
MINISTERO PER I BENI CULTURALI E AMBIENTALI UFFICIO CENTRALE PER I BENI A.A.A.S. ISTITUTO CENTRALE PER IL CATALOGO E LA DOCUMENTAZIONE		N
CODICI	03/00060946	ITA:	SOPRINTENDENZA PER I BENI AMBIENTALI E ARCHITETTONICI BRESCIA	74	LOMBARDIA
ALLEGATO N.: 5

3) Esternamente, la facciata, tutta in cotto, è preceduta da un piccolo protiro con volta a vela ed esili colonnine, ed è caratterizzata, in alto, da piatte lesene e da un frontone che la conclude (v. All. n.5). Lungo tutto il lato meridionale è addossato un edificio rurale, mentre assai complessa si presenta la volumetria dell'area presbiteriale, per le modifiche subite nel corso dei secoli. Il robusto tiburio, fiancheggiato dal campanile a doppio ordine di monofore e bifore (v. All. n.6, 7), ha alterato il disegno originario dell'edificio, come pure la parte superiore della parete settentrionale. La muratura in cotto, posato in corsi regolari talvolta alternati a filari di opus spicatum, è qui interrotta da una porticina dall'elegante ghiera decorativa. La cornice conclusiva riprende il motivo di quella absidale, costituita da una serie aggettante di conci disposti a T, sormontati da una seconda fascia a dente di sega (v. All. n. 6).

ESTERNO: FACCIATA (3/4/1992)

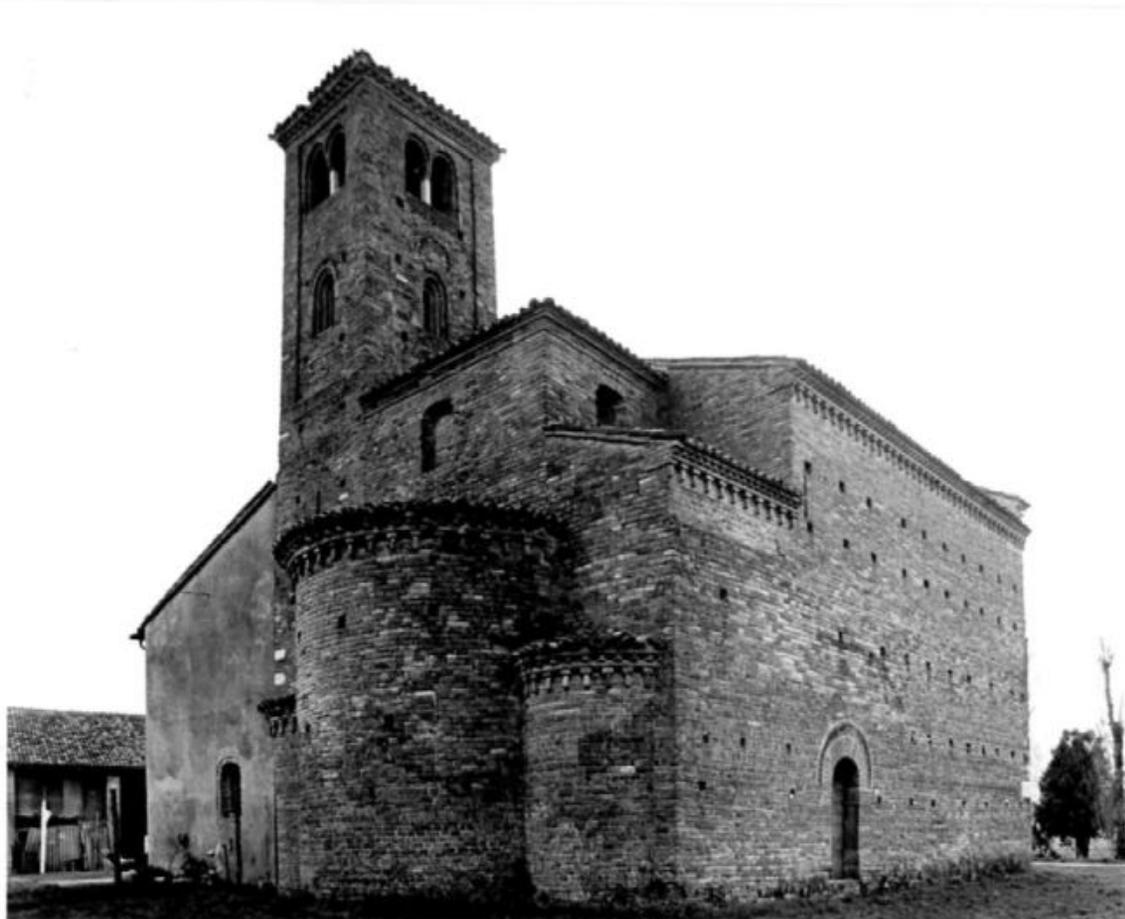
MINISTERO PER I BENI CULTURALI E AMBIENTALI UFFICIO CENTRALE PER I BENI A.A.A.S. ISTITUTO CENTRALE PER IL CATALOGO E LA DOCUMENTAZIONE		N.
CODICI	03/00060946	ITA:	SOPRINTENDENZA PER I BENI AMBIENTALI E ARCHITETTONICI BRESCIA	74	LOMBARDIA
ALLEGATO N.: 6

La chiesa sorge isolata su una lieve sopraelevazione del terreno. Addossata alla parete meridionale v'è una struttura di tipo rurale (v. Allegato n.6)

ESTERNO: PARETI ORIENTALE E SETTENTRIONALE (3/4/1992)

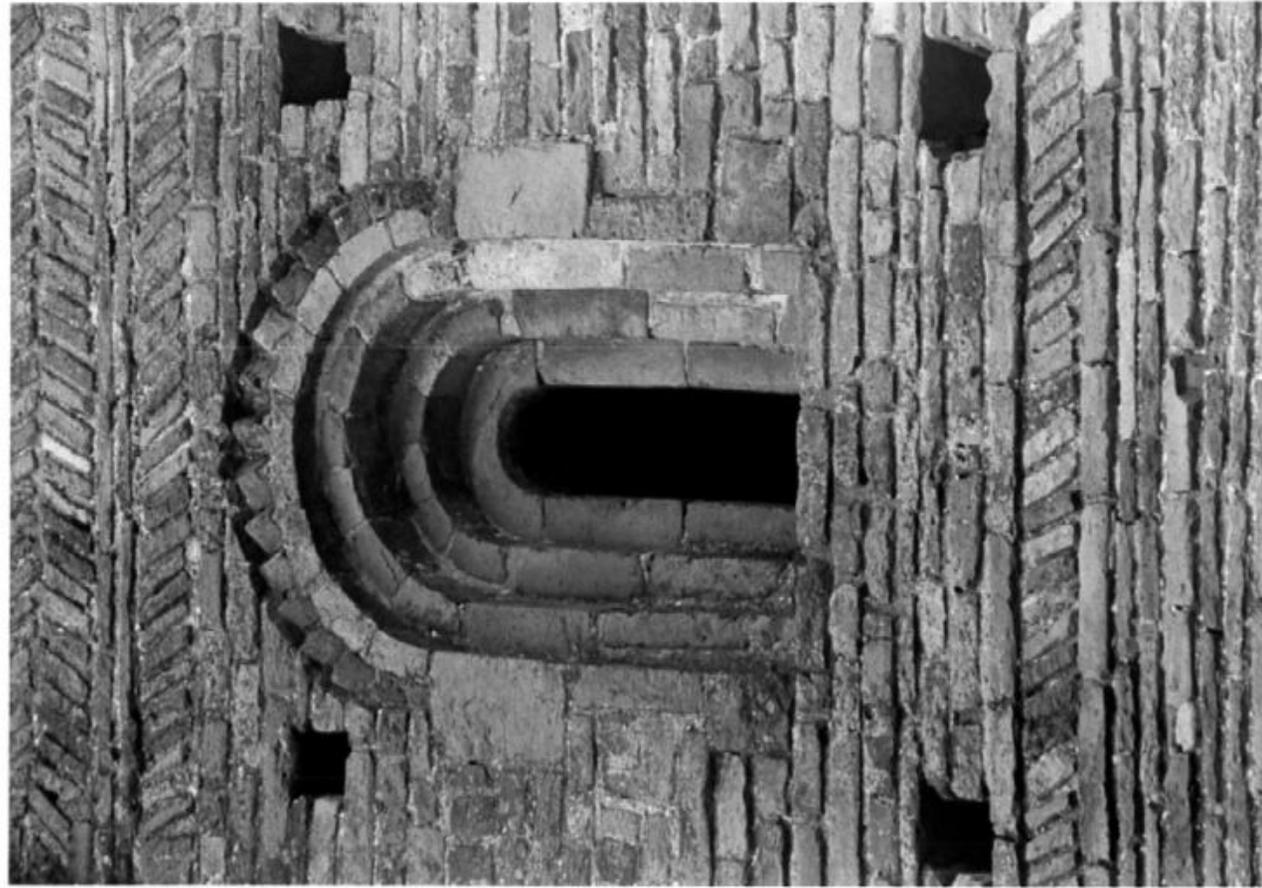
MINISTERO PER I BENI CULTURALI E AMBIENTALI UFFICIO CENTRALE PER I BENI A.A.A.S. ISTITUTO CENTRALE PER IL CATALOGO E LA DOCUMENTAZIONE		N.
CODICI	03/00060 946	ITA:	SOPRINTENDENZA PER I BENI ARCHEologici e ARCHITETTONICI BRESCIA	74	LOMBARDIA
ALLEGATO N.: 7

ESTERNO: MONOFORA DEL CAMPANILE (3/4/1992)

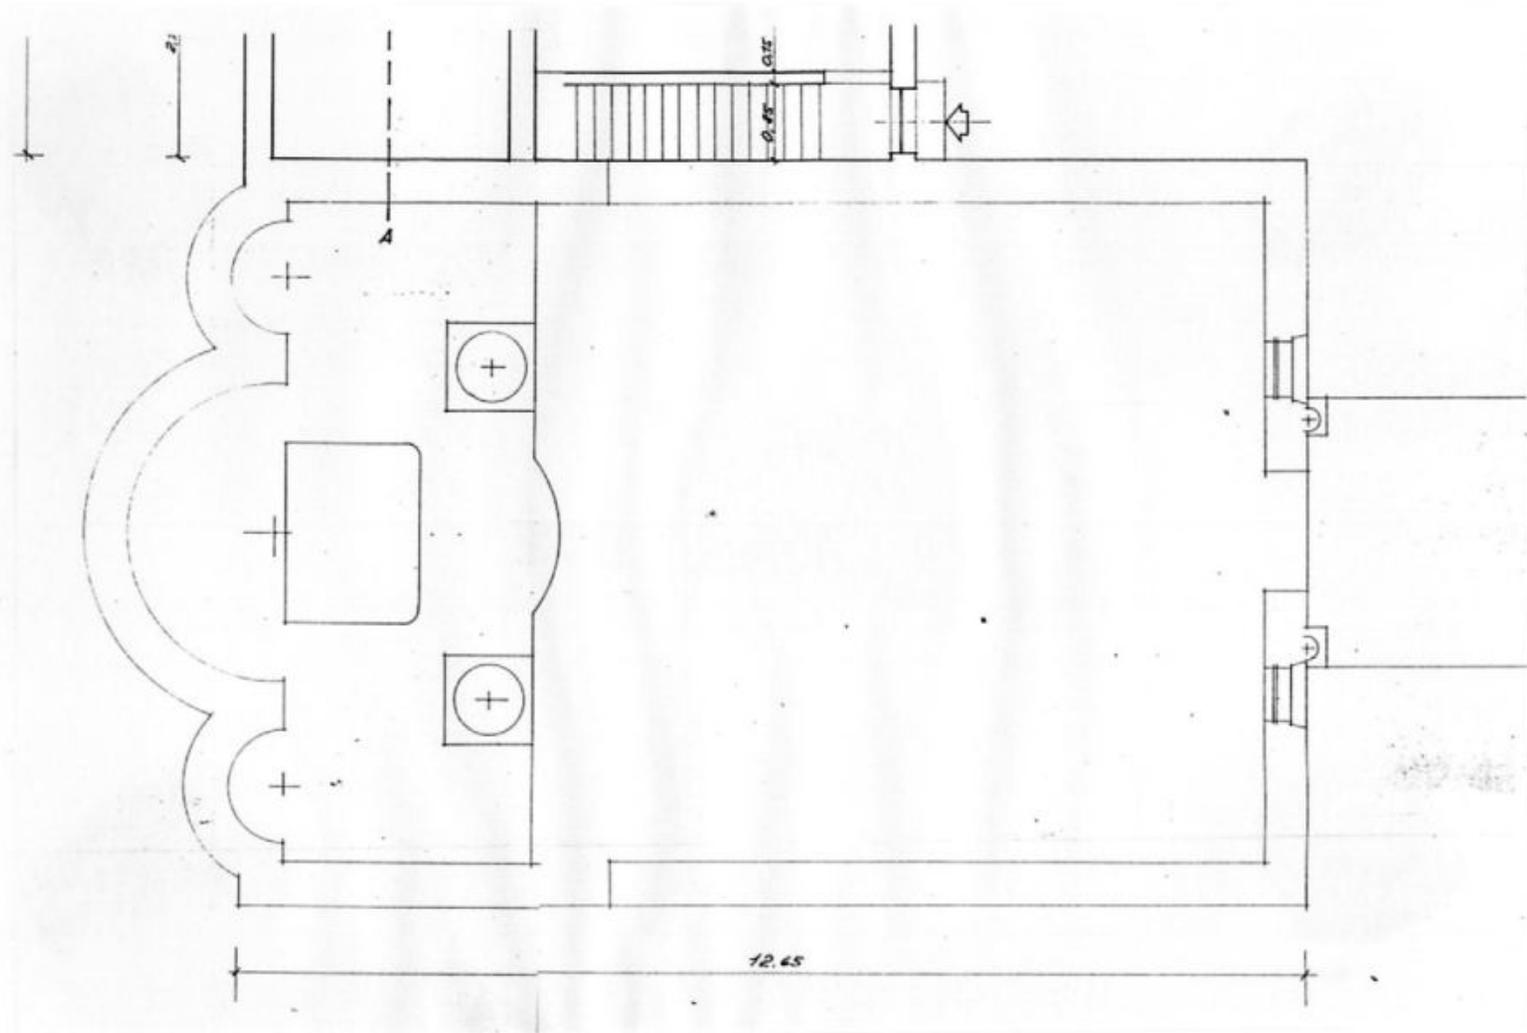
MINISTERO PER I BENI CULTURALI E AMBIENTALI UFFICIO CENTRALE PER I BENI A.A.A.S. ISTITUTO CENTRALE PER IL CATALOGO E LA DOCUMENTAZIONE		N.
CODICI	03/00060946	ITA:	SOPRINTENDENZA PER I BENI AMBIENTALI E ARCHITETTONICI BRESCIA	74	LOMBARDIA
ALLEGATO N.: 8

1) La chiesa, orientata sull'asse est-ovest, presenta uno schema planimetrico ad aula con presbitero lievemente sopraelevato a tre navate e tre absidi. Un campanile a pianta quadrata si imposta sopra la navata destra del presbitero. L'impianto iconografico, proprio dell'architettura romanica di influenza cluniacense, è rinvenibile nel territorio lombardo soprattutto negli edifici di pertinenza matildica; simile a questa è la pieve di Santa Maria di Cavriana a pochi chilometri di distanza. (v. All. n.8).

PIANTA (geom. Giovanni Negrissoli, allegato n.4 al progetto di restauro dei primi anni '70)
