# Scheda

<b>OGTT - Tipo</b>	chiesa
<b>OGTQ - Qualificazione</b>	cattedrale
<b>OGTD - Denominazione</b>	Cattedrale di Santa Maria della Neve

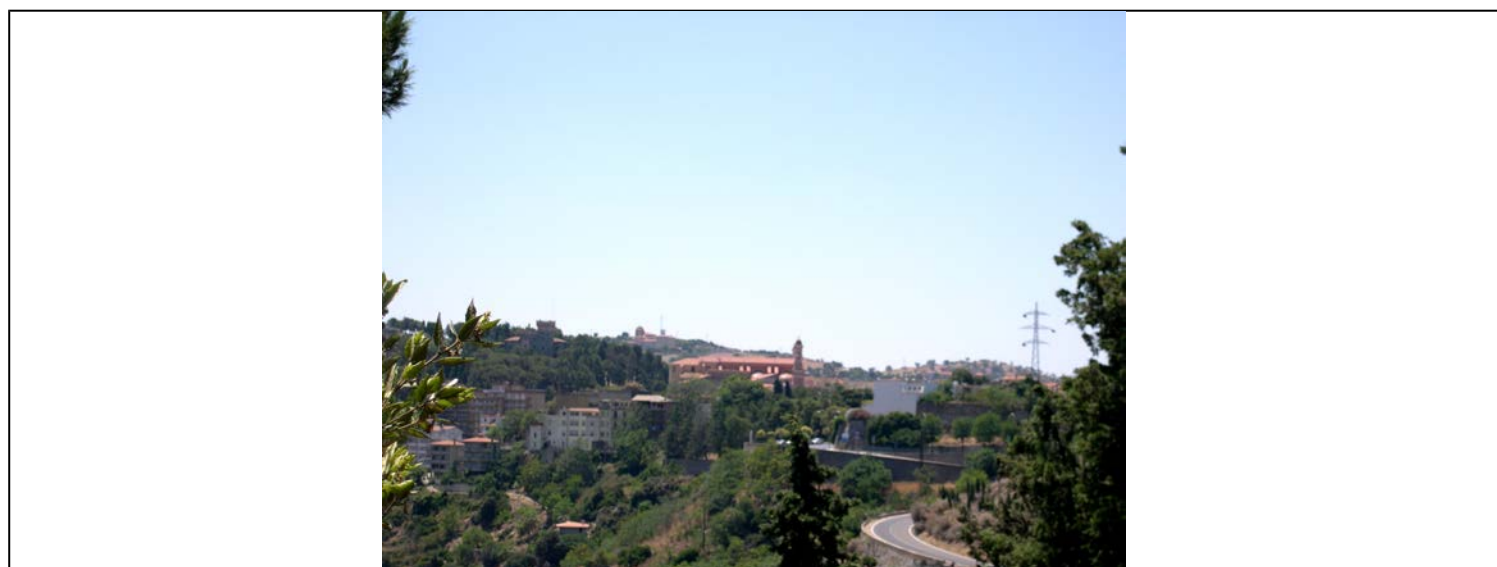
<b>FTAP - Tipo</b>	fotografia digitale
<b>FTAN - Codice identificativo</b>	7(SBAPPSADSS118755)
<b>FTAT - Note</b>	contesto ambientale (2003)

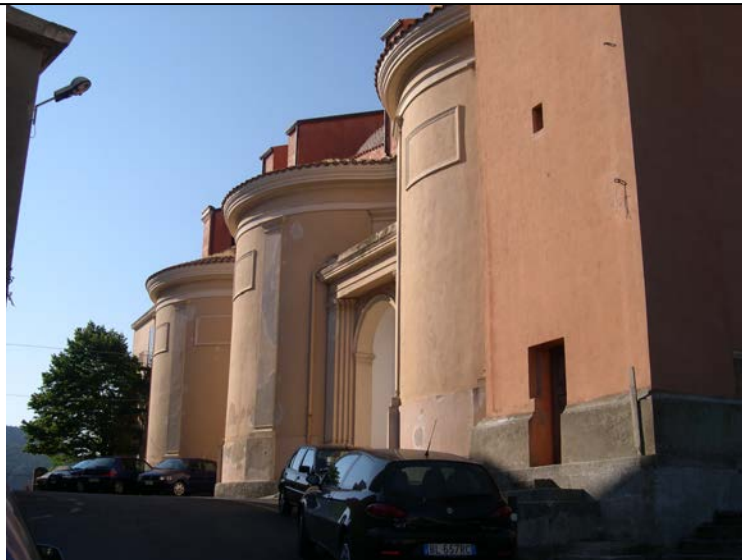
<b>identificativo</b>	13(SBAPPSADSS118761)
<b>FTAT - Note</b>	visione esterno cappelle laterali (2003)
<b>MM - METADATI DATO MULTIMEDIALE</b>	
<b>MMT - METADATI TECNICI DATO MULTIMEDIALE</b>	
<b>MMTO - Nome file originale</b>	S59001A1.jpg

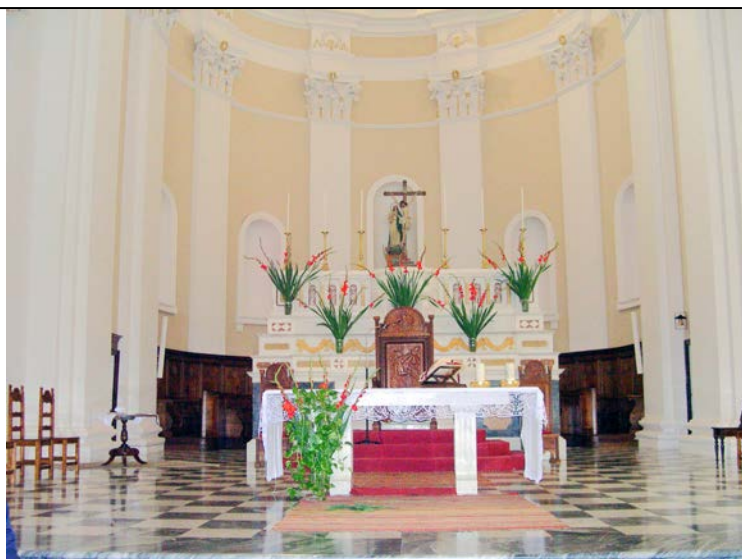
<b>identificativo</b>	18(SBAPPSADSS118766)
<b>FTAT - Note</b>	presbiterio (2003)
<b>MM - METADATI DATO MULTIMEDIALE</b>	
<b>MMT - METADATI TECNICI DATO MULTIMEDIALE</b>	
<b>MMTO - Nome file originale</b>	S59001A6.jpg
