Scheda

PVCC - Comune Nuoro

OGTD - Denominazione Chiesa Delle Grazie (antico edificio)

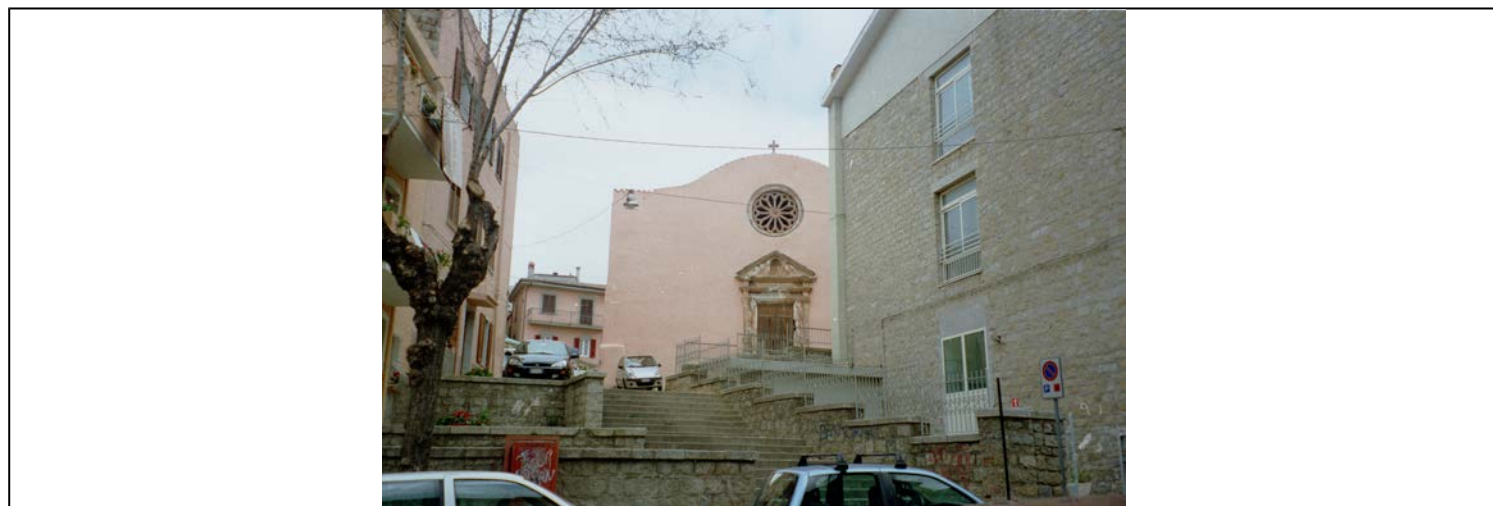
FTAP - Tipo	fotografia colore
FTAN - Codice identificativo	3(BAPPSADSS115218)
FTAT - Note	facciata ed inserimento nel contesto (2002)

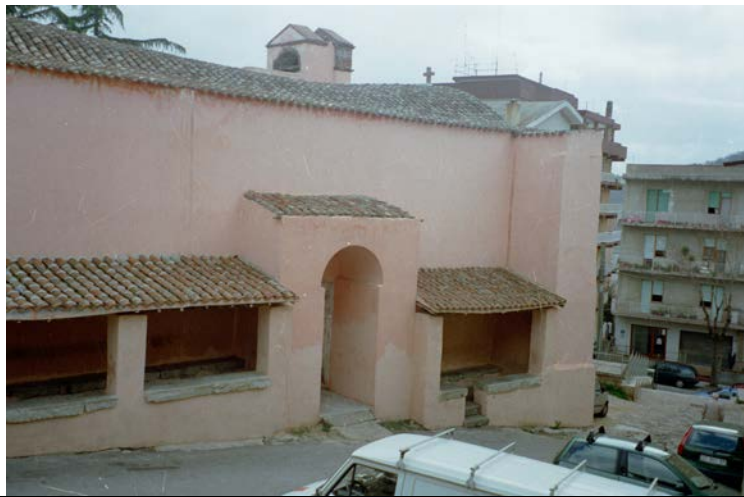
FTAP - Tipo	fotografia colore
FTAN - Codice identificativo	4(BAPPSADSS115224)
FTAT - Note	prospetto laterale (2002)

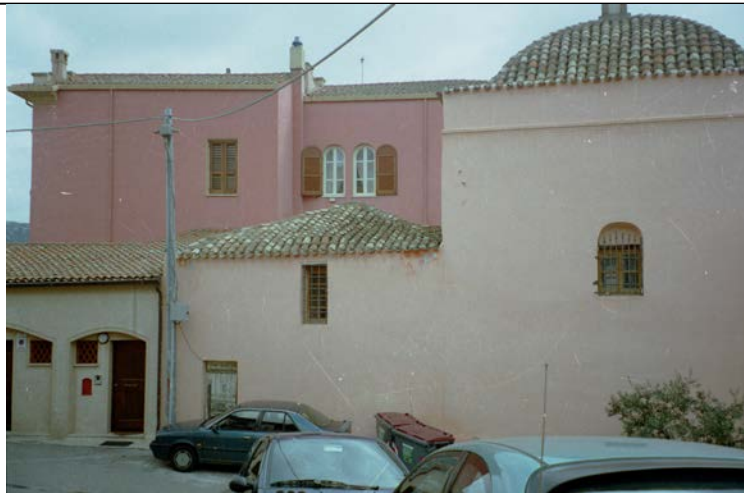
FTAP - Tipo	fotografia colore
FTAN - Codice identificativo	5(BAPPSADSS115222)
FTAT - Note	particolare del presbiterio e della sagrestia (2002)

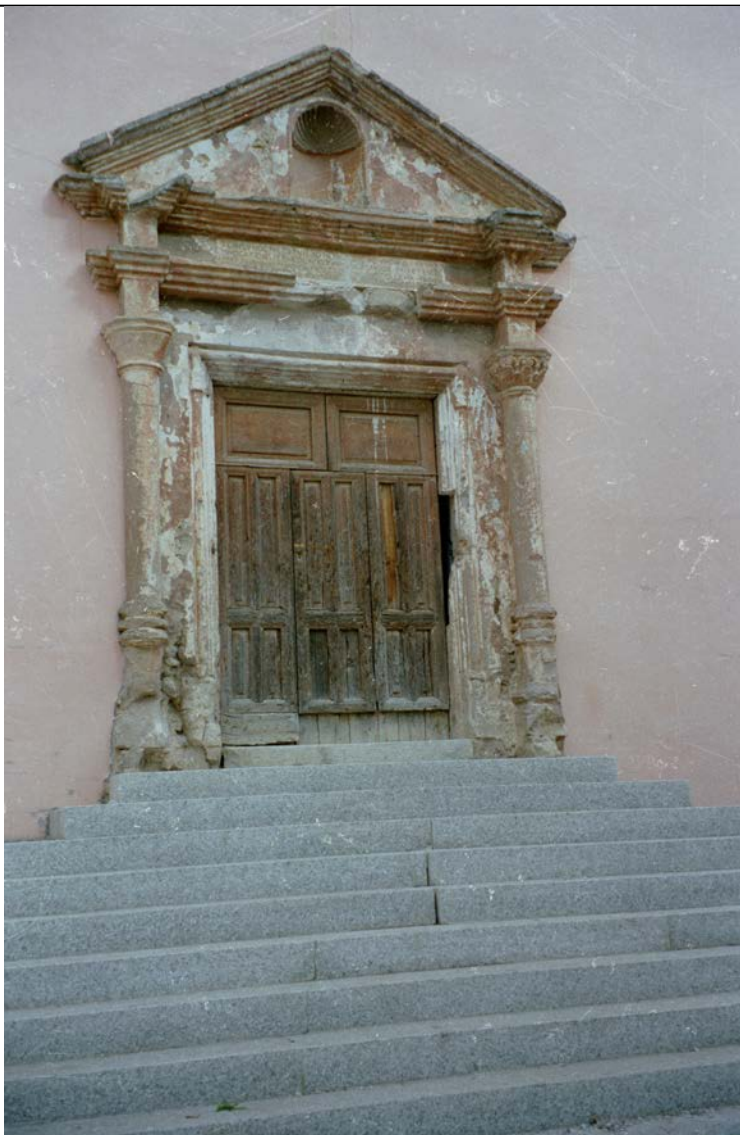
FTAP - Tipo	fotografia colore
FTAN - Codice identificativo	6(BAPPSADSS115217)
FTAT - Note	particolare del portale (2002)

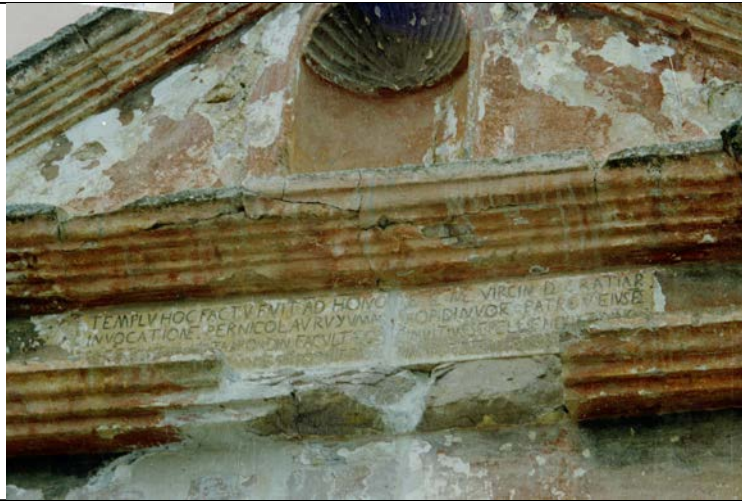
FTAP - Tipo	fotografia colore
FTAN - Codice identificativo	7(BAPPSADSS115221)
FTAT - Note	particolare dell'iscrizione sul portale (2002)

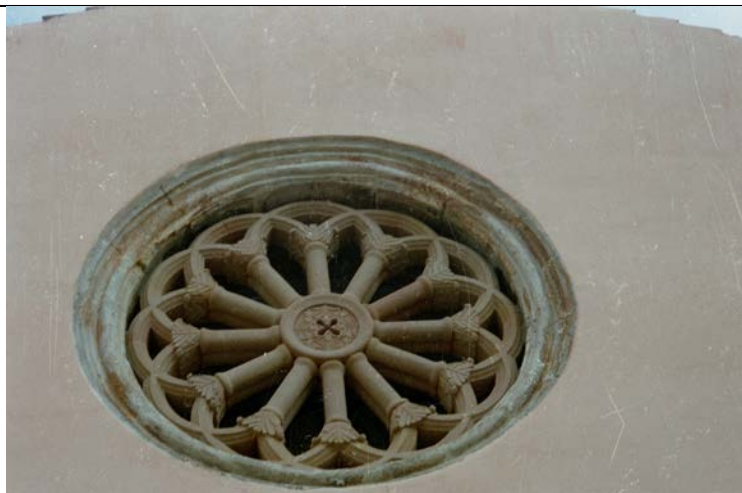
FTAP - Tipo	fotografia colore
FTAN - Codice identificativo	8(BAPPSADSS115216)
FTAT - Note	particolare del rosone in facciata (2002)

RSTF - Data fine	in corso d'opera
RSTT - Tipo di intervento	restauro del rosone originario e realizzazione di una copia ora posta su una facciata mentre l'originale è collocato all'interno.
RST - RESTAURI	
RSTR - Riferimento alla parte	lati esterni
RSTI - Data inizio	1982/00/00
RSTF - Data fine	in corso d'opera
RSTT - Tipo di intervento	Le logge esterne furono ricostruite sulla base di testimonianze fotografiche
US - UTILIZZAZIONI	
USA - USO ATTUALE	
USAR - Riferimento alla parte	intero bene
USAD - Uso	chiesa
USO - USO STORICO	
USOR - Riferimento alla parte	intero bene
USOC - Riferimento cronologico	destinazione originaria
USOD - Uso	chiesa
TU - CONDIZIONE GIURIDICA E VINCOLI	
CDG - CONDIZIONE GIURIDICA	
CDGG - Indicazione generica	proprietà Ente ecclesiastico
CDGS - Indicazioni specifiche	Parrocchia delle Grazie
STU - STRUMENTI URBANISTICI	
STUT - Strumento in vigore	P.R.G.
STUN - Sintesi normativa zona	zona A

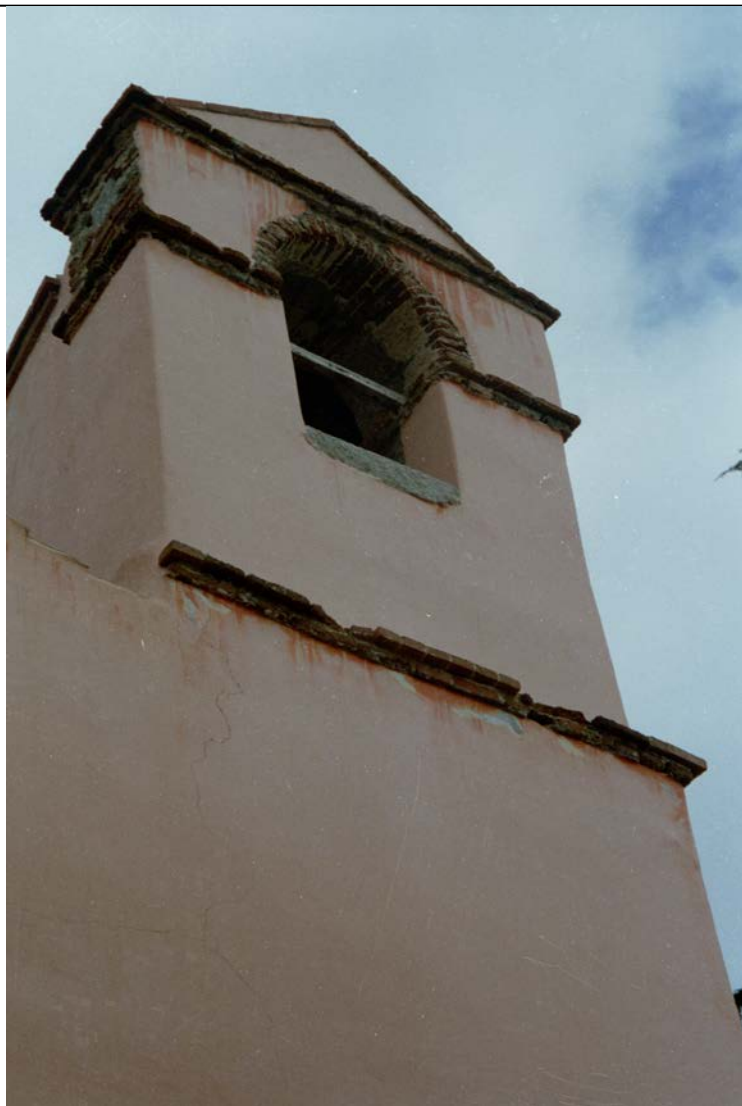
FTAP - Tipo	fotografia colore
FTAN - Codice identificativo	9(BAPPSADSS115223)
FTAT - Note	particolare del campanile (2002)

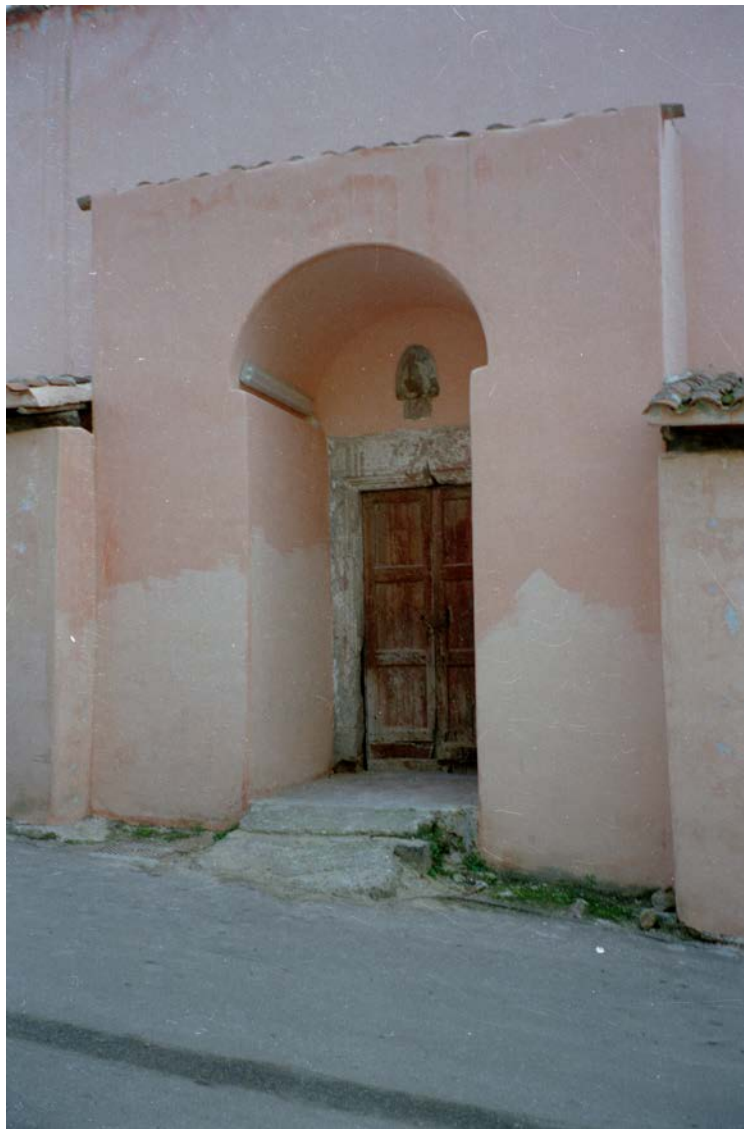
FTAP - Tipo	fotografia colore
FTAN - Codice identificativo	10(BAPPSADSS115220)
FTAT - Note	particolare dell'accesso laterale (2002)

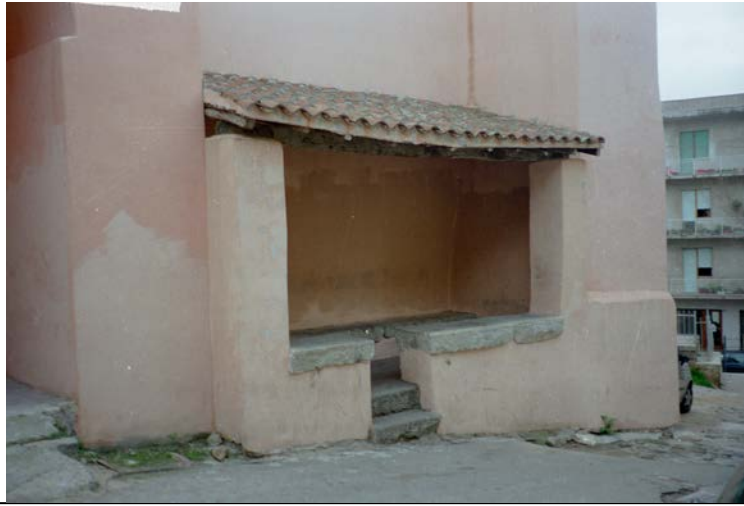
FTAP - Tipo	fotografia colore
FTAN - Codice identificativo	11(BAPPSADSS115219)
FTAT - Note	particolare del portico laterale (2002)

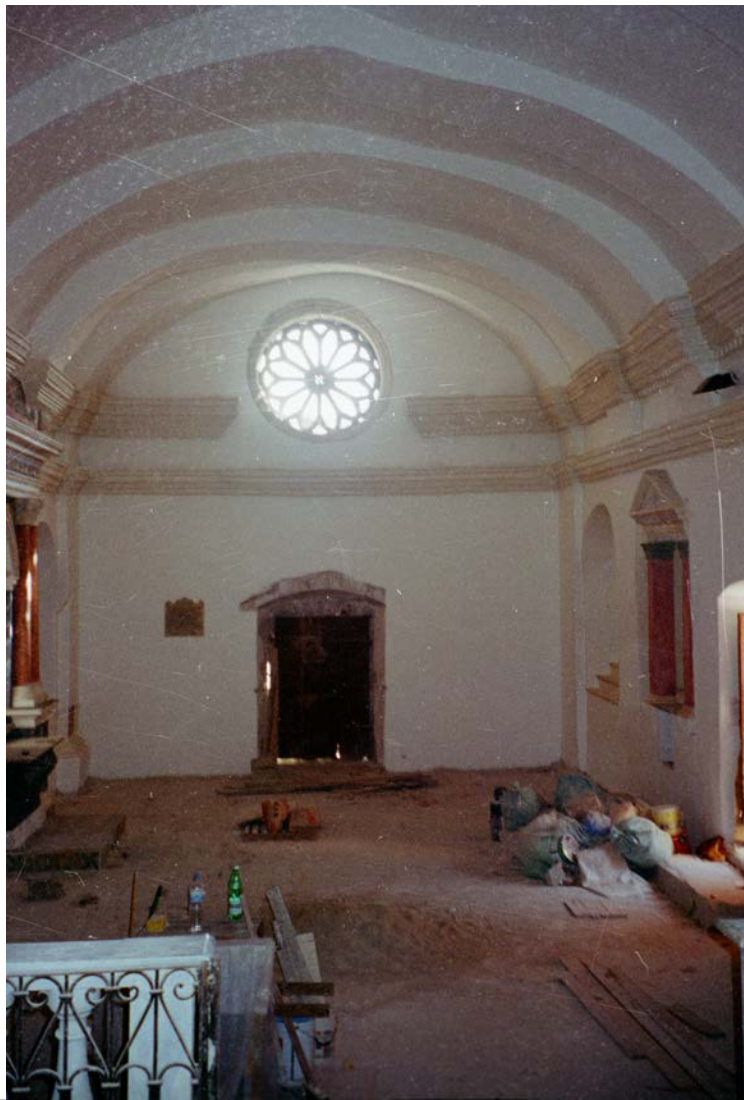
FTAP - Tipo	fotografia colore
FTAN - Codice identificativo	12(BAPPSADSS115228)
FTAT - Note	interno (2002)

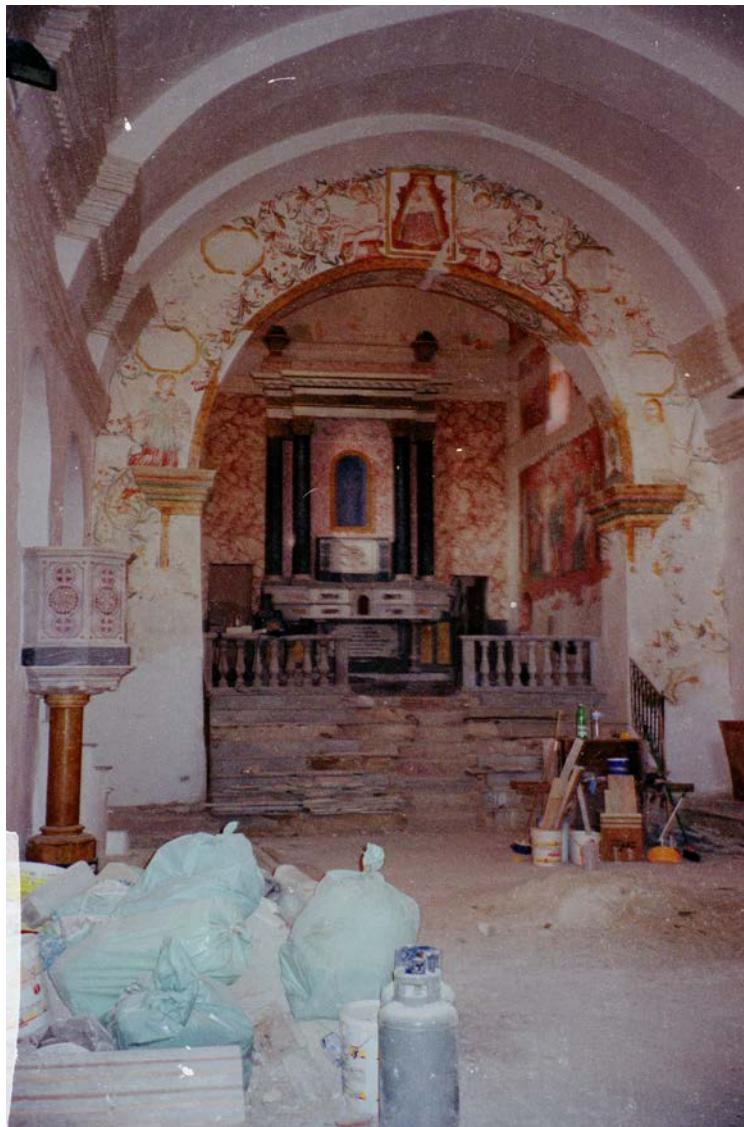
FTAP - Tipo	fotografia colore
FTAN - Codice identificativo	13(BAPPSADSS115227)
FTAT - Note	interno (2002)

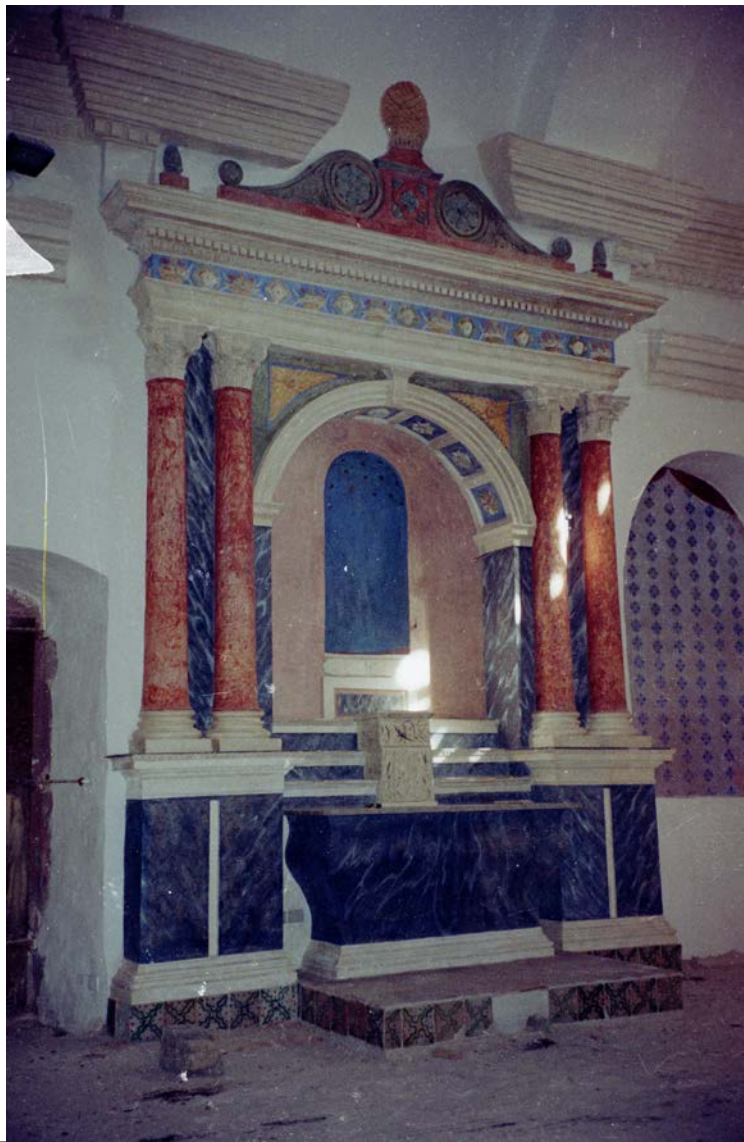
FTAP - Tipo	fotografia colore
FTAN - Codice identificativo	14(BAPPSADSS115226)
FTAT - Note	altare secondario (2002)

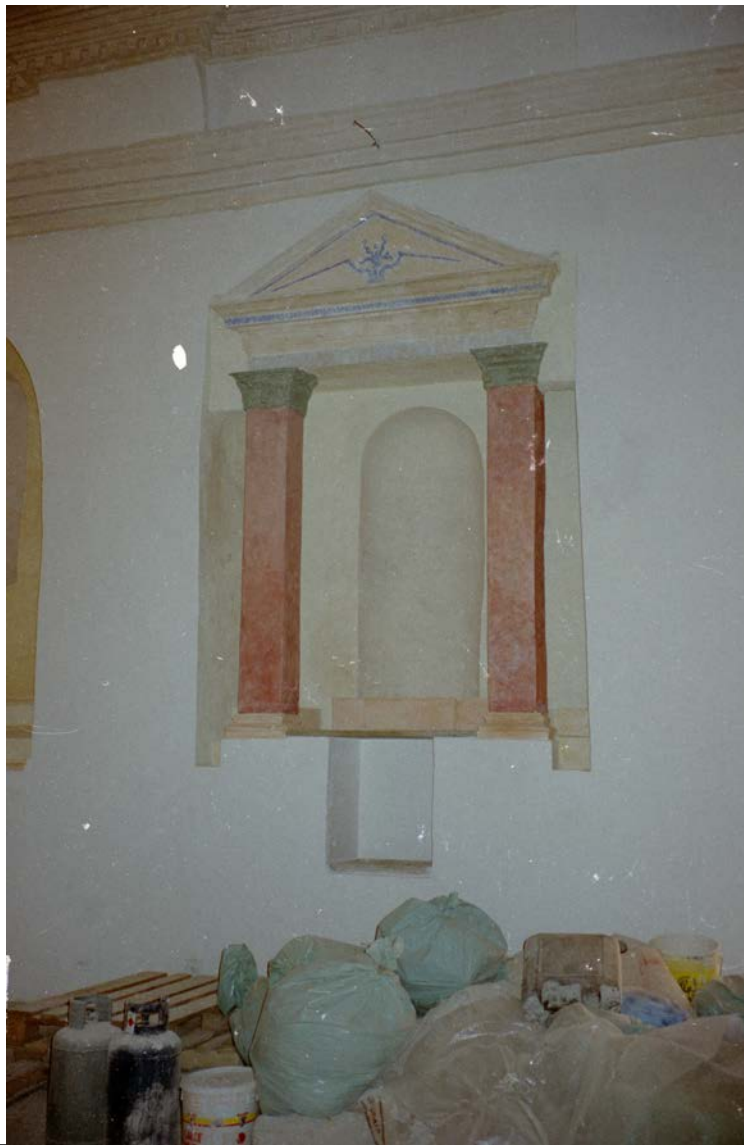
FTAP - Tipo	fotografia colore
FTAN - Codice identificativo	15(BAPPSADSS115225)
FTAT - Note	nicchia (2002)
