MINISTERO PER I BENI CULTURALI E AMBIENTALI UFFICIO CENTRALE PER I BENI A.A.A.S. - I.C.C.D.	REGIONE	N.
CODICI	01/00015817	ITA:	SOPRINTENDENZA BENI AMBIENTALI ARCHITETTONICI - TORINO - 66	PIEMONTE	
<p>PROVINCIA E COMUNE: VC - LENTA</p> <p>LUOGO: CASE SPARSE (strada statale 594)</p> <p>OGGETTO: CHIESA DELLA MADONNA DI CAMPAGNA</p> <p>CATASTO: F.31 (1987); part.A</p> <p>CRONOLOGIA: XIsec. (1025-1050); XIIsec.; XVsec.; XVI-XVIIsec.; XXsec.</p> <p>AUTORE: ignoto</p> <p>DEST. ORIGINARIA: chiesa</p> <p>USO ATTUALE: culto</p> <p>PROPRIETÀ: ente ecclesiastico</p> <p>VINCOLI LEGGI DI TUTELA: P.R.G. E ALTRI:</p>			DESCRIZIONE:		
PIANTA: isolata, a due navate con absidi semicircolari			<p>L'edificio orientato presenta una pianta a due navate e due absidi semicircolari; l'impianto originario doveva essere costituito da un'aula unica con la sua abside terminale; successivamente, a mezzogiorno, è stata costruita una seconda navata con relativa abside, affiancata a quella preesistente. L'apertura di due ampie arcate nel muro a mezzogiorno rende così comunicanti le due navi.</p>

MINISTERO PER I BENI CULTURALI E AMBIENTALI DIREZ. GEN. DELLE ANTICHITÀ E BELLE ARTI	REGIONE	N.
	01/000 15817	ITA:	SOPRI

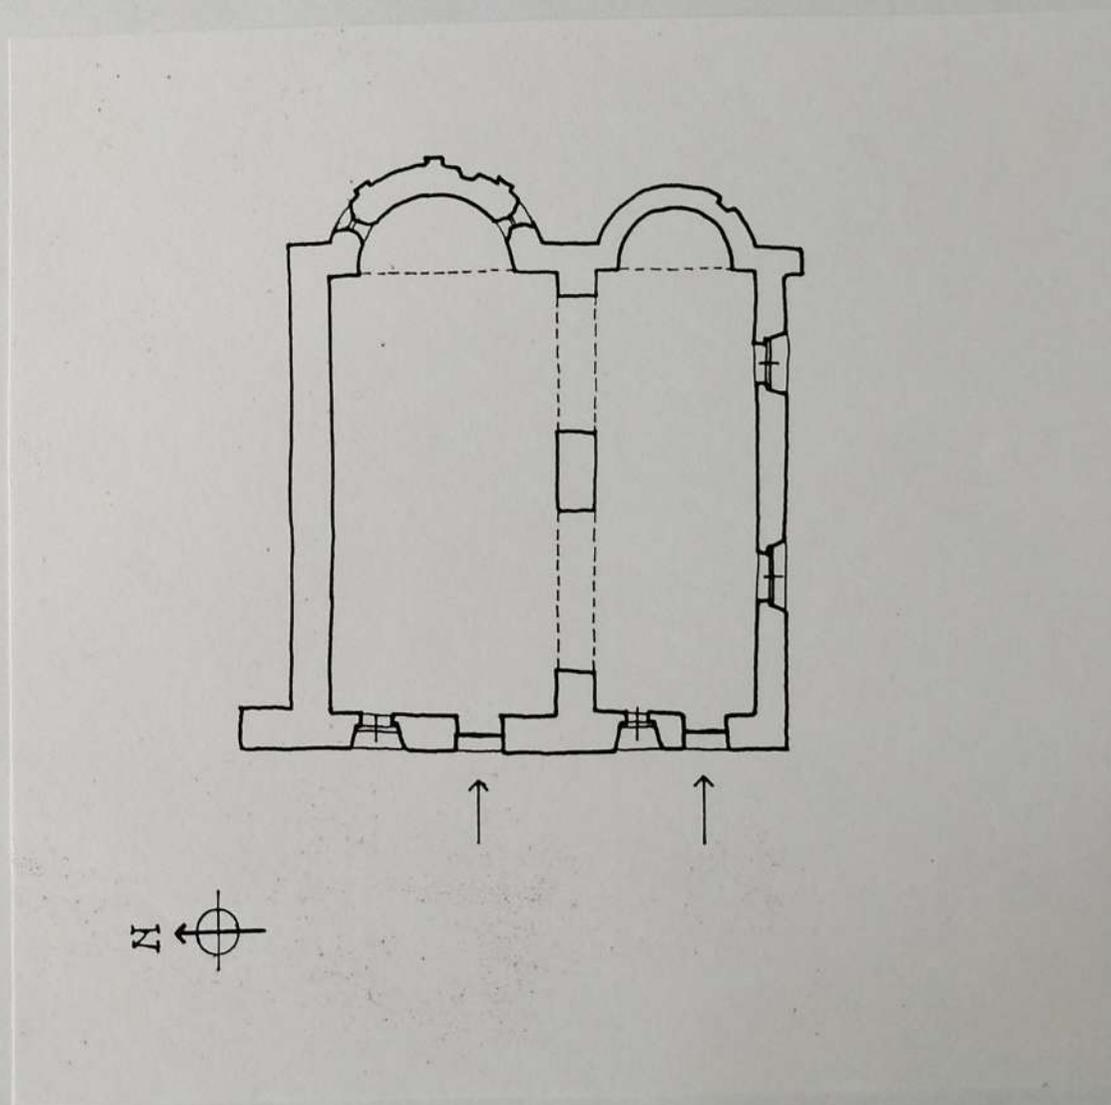
MINISTERO PER I BENI CULTURALI E AMBIENTALI DIREZ. GEN. DELLE ANTICHITÀ E BELLE ARTI	REGIONE	N
	01/00015817	ITA:	SOPRINTENDENZA B.A.A. <span style="float: right;">66</span>	PIEMONTE	
	ALLEGATO N. <u>3</u>

VC - LENTA: Chiesa dalla Madonna di Campagna.  
 Schizzo planimetrico.

INTERNO: le due navate separate dai due grandi archi, che sono stati aperti nel muro sud dell'impianto originario, sono coperte da un orizzontamento di tipologia recente, costituito da laterocemento e putrelle. Le due absidi conservano ancora la loro volta a semicatino; se pur in pessimo stato di conservazione sono qui visibili parti affrescate.

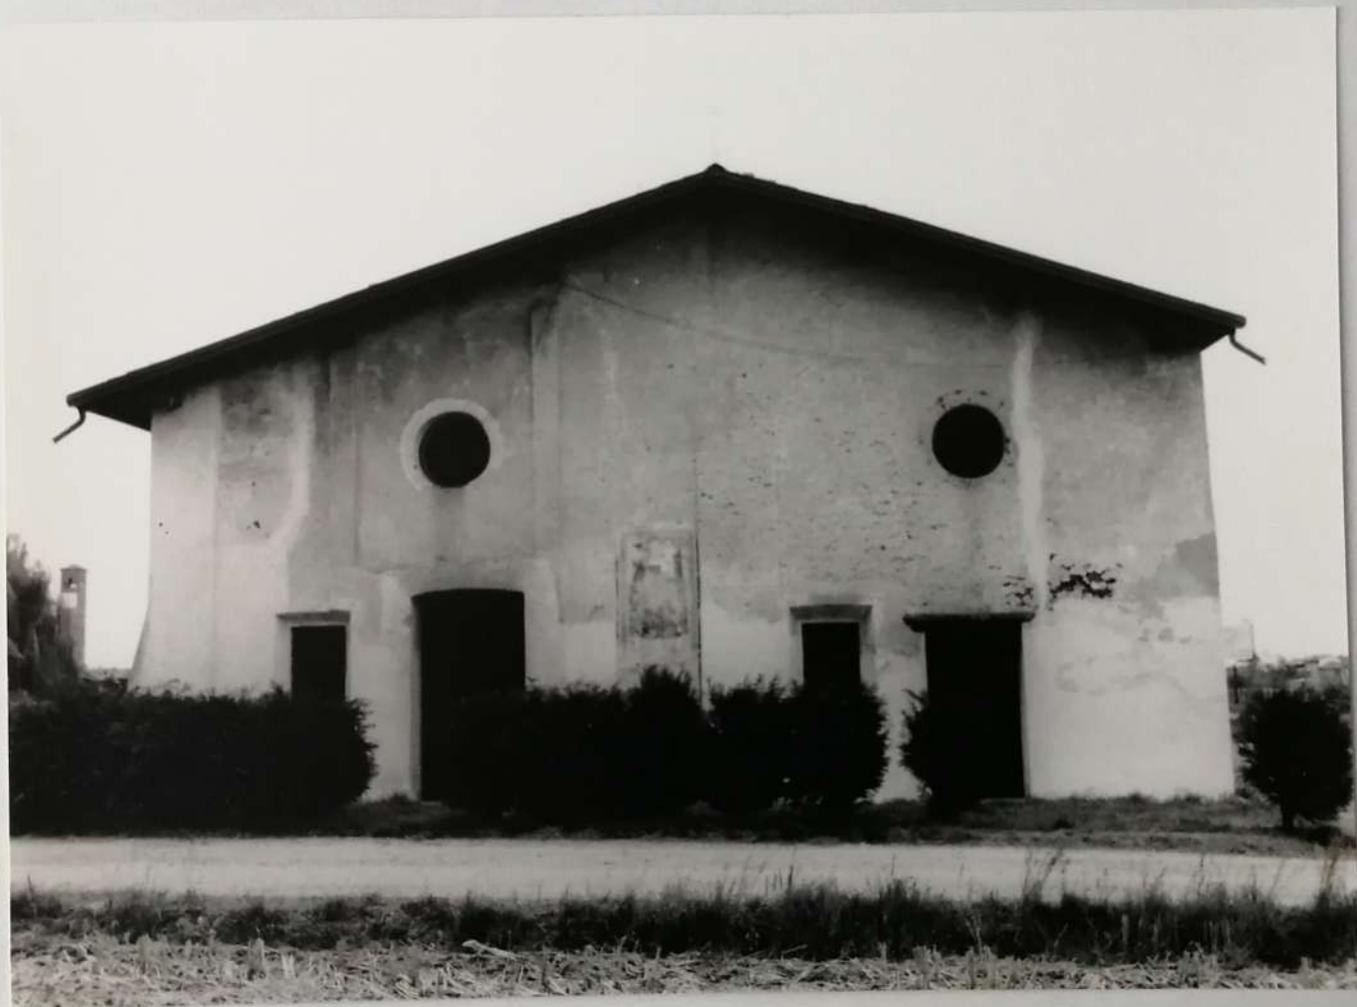
MINISTERO PER I BENI CULTURALI E AMBIENTALI DIREZ. GEN. DELLE ANTICHITÀ E BELLE ARTI	REGIONE	N.
	01/00015817	ITA:	SOPRINTENDENZA B.A.A. 66	PIEMONTE	
ALLEGATO N. 4

VC - LENTA; Chiesa della Madonna di Campagna.  
 Facciata (ripresa fotografica da ovest).  
 (neg.26 - 28/04/1991)

ificio antico; tale parasta non rimane in posizione centrale rispetto al nuovo fronte ampliato della chiesa.

Sempre sul lato principale della chiesa si hanno due ingressi e quattro finestre, due delle quali, poste nella parte superiore, sono aperture di forma circolare.

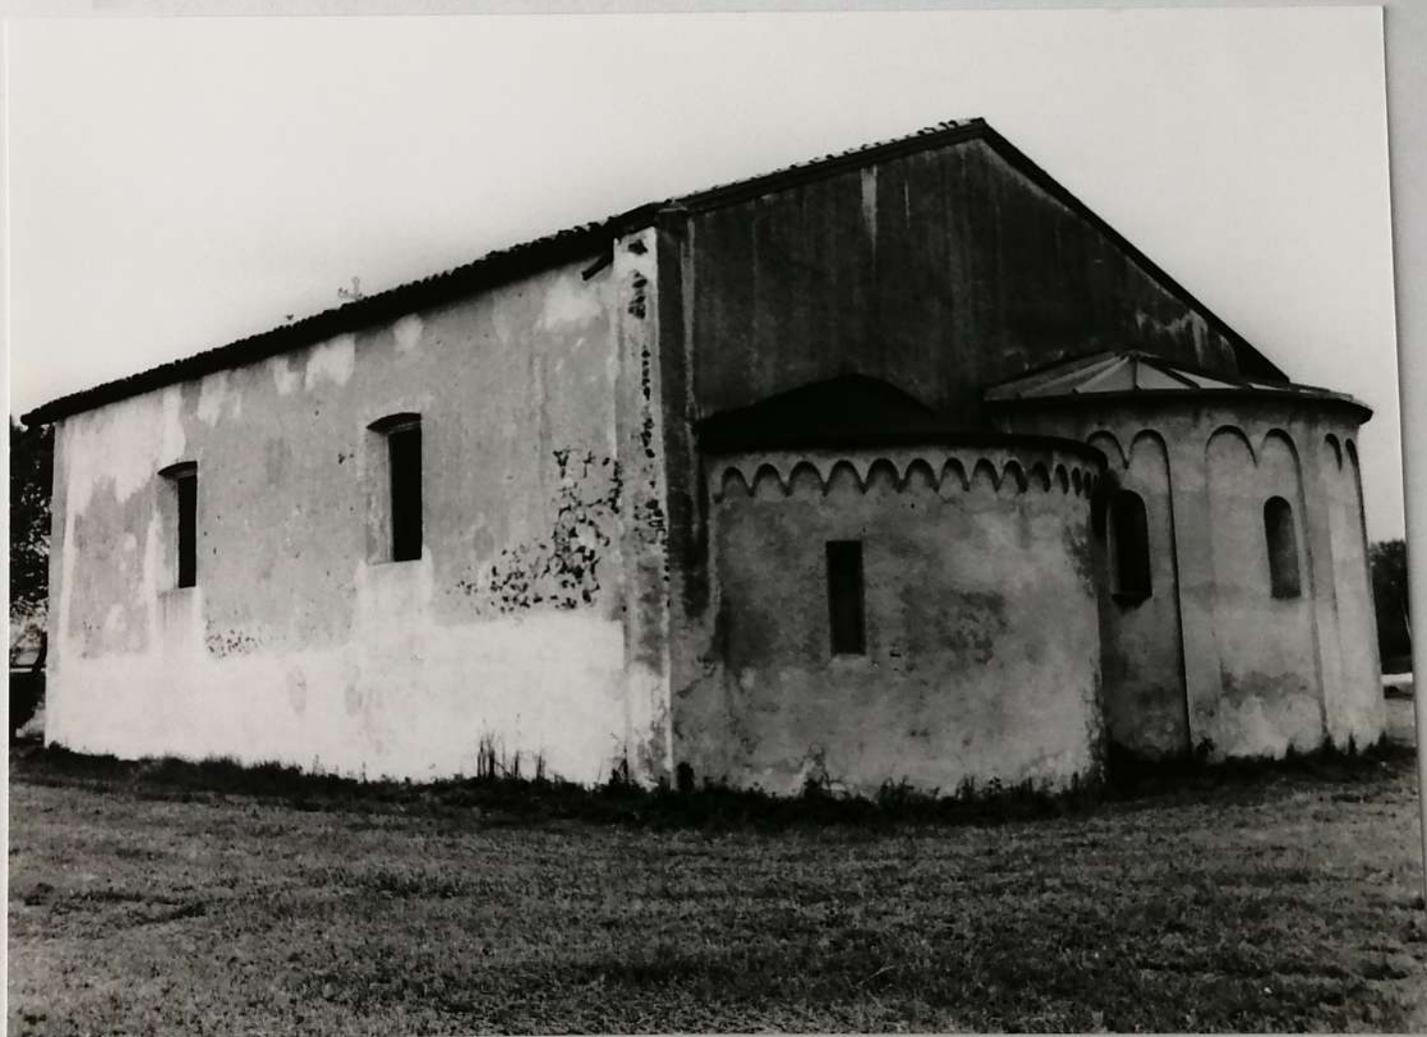
MINISTERO PER I BENI CULTURALI E AMBIENTALI DIREZ. GEN. DELLE ANTICHITÀ E BELLE ARTI	REGIONE	N.
01/0 0045817		ITA:	SOPRINTENDENZA B.A.A. 66	PIEMONTE	
ALLEGATO N. 5

VC - LENTA: Chiesa della Madonna di Campagna.  
 Veduta della parte absidale da sud-est.  
 (neg.27 - 28/04/1991)

NUMERO DEI PIANI:			<p>Le due absidi risultano coperte con volte a semicatino affrescate; il loro manto di copertura a falda semiconica è stato sostituito con cemento liscio e con della lamiera grecata. Il paramento murario è completamente intonacato; in qualche piccola parte dove l'intonaco si distacca si può individuare, soprattutto in facciata, un tipo di muratura composta da ciottoli di fiume e frammenti di cotto.</p>		
COPERTURE: a due falde, orditura lignea, manto in coppi; a falda semiconica in cemento liscio e lamiera per le due absidi			<p>L'abside a nord è suddivisa in quattro parti da lesene che, a loro volta, comprendono un coronamento di archetti pensili disposti a gruppi di due. Si aprono tre monofore, una delle quali risulta tamponata. L'abside a sud presenta solo un coronamento di archetti pensili che corre tutto intorno nella parte immediatamente sottostante all'imposta della falda.</p>

XXsec. - Recentemente l'abside romanico è stato privato della copertura in coppi e protetto con una calotta di cemento liscio superiormente rivestita da una lamiera grecata.

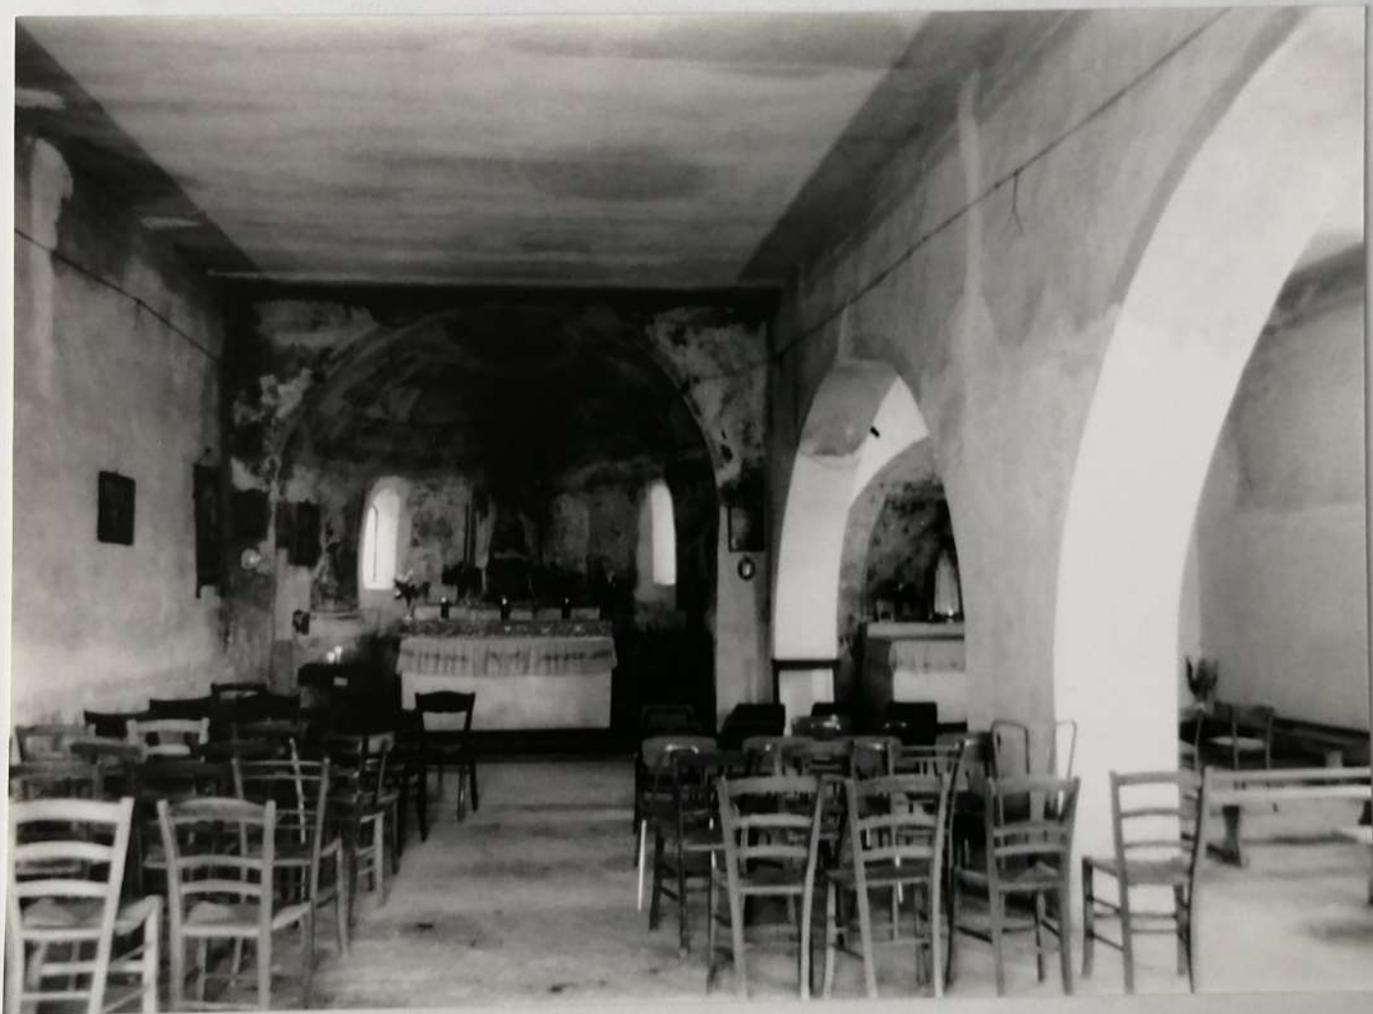
MINISTERO PER I BENI CULTURALI E AMBIENTALI DIREZ. GEN. DELLE ANTICHITÀ E BELLE ARTI	REGIONE	N.
	01/00015817	ITA:	SOPRINTENDENZA B.A.A. 66	PIEMONTE	
ALLEGATO N. 6

VC - LENTA: Chiesa della Madonna di Campagna.  
 Interno: navata a nord.  
 (neg.24 - 28/04/1991)

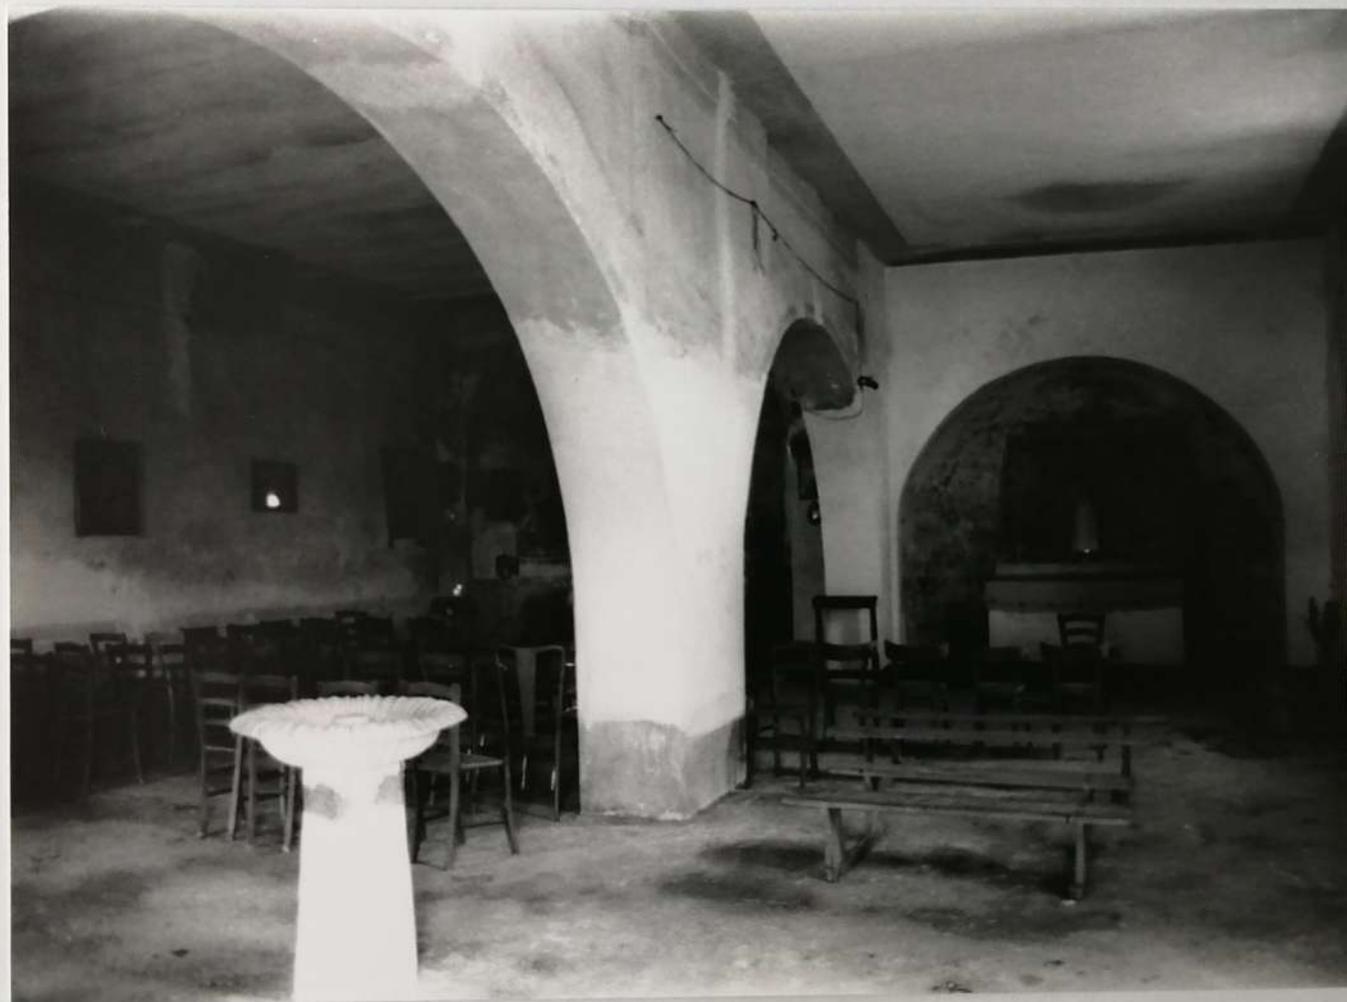
MINISTERO PER I BENI CULTURALI E AMBIENTALI DIREZ. GEN. DELLE ANTICHITÀ E BELLE ARTI	REGIONE	N.
	01/00015817	ITA:	SOPRINTENDENZA B.A.A. <span style="float: right;">66</span>	PIEMONTE	
ALLEGATO N. 7

VC - LENTA: Chiesa della Madonna di Campagna.

Interno: particolare delle due arcate che rendono comunicanti le due navate.

XIIsec. - La chiesa viene sdoppiata con la realizzazione di una nuova navata provvista della relativa abside sul lato a giorno; le due navi comunicano mediante due arcate aperte nell'antico muro a giorno; il tetto a due falde è stato ricostruito più ampio.
