MINISTERO PER I BENI CULTURALI E AMBIENTALI  
DIREZ. GEN. DELLE ANTICHITA' E BELLE ARTI

03/00159121

LUOGO: Ponte "S. Carlo" sul torrente Vertova

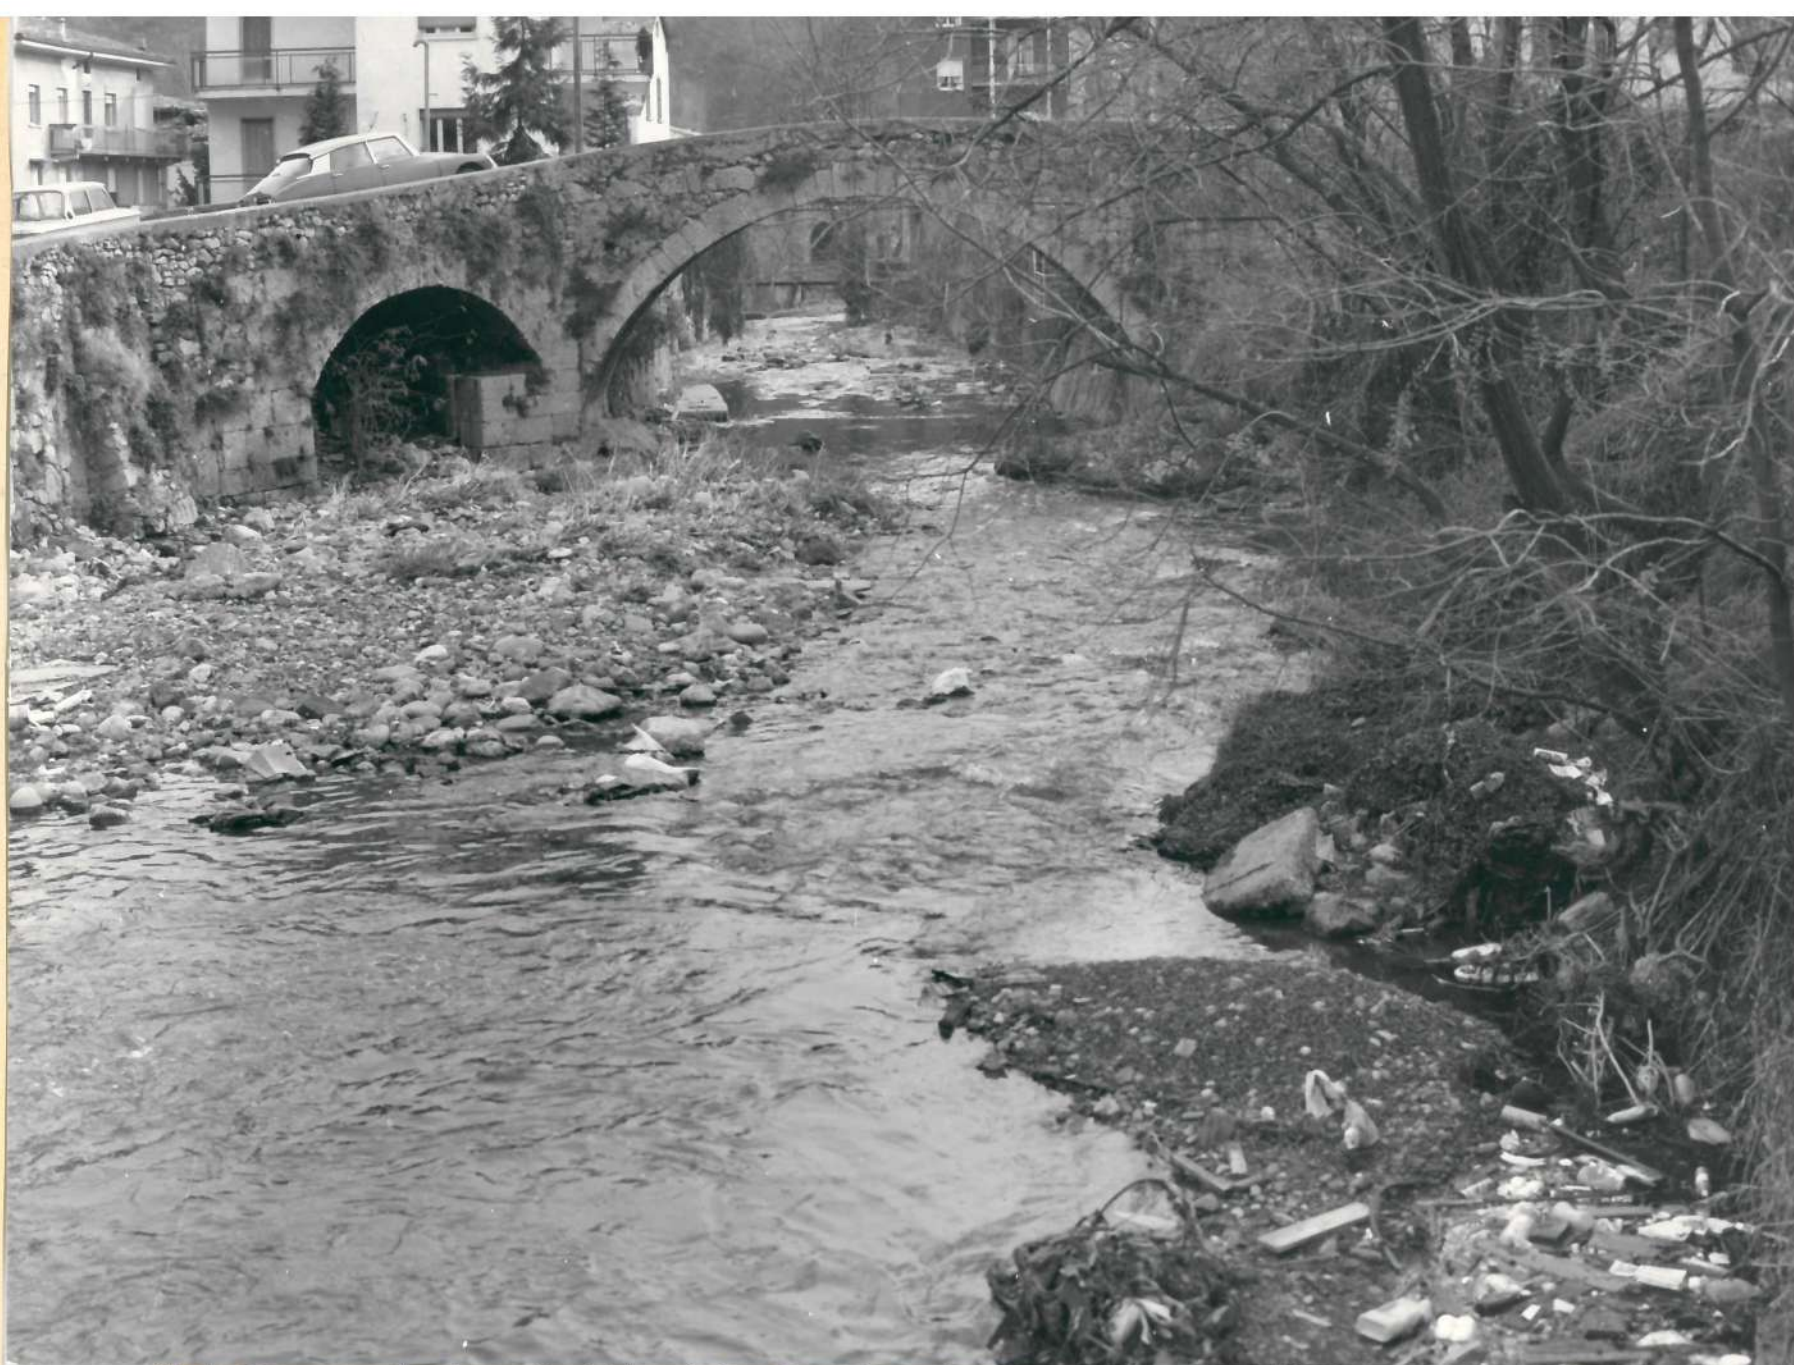
E' una struttura a tre archi, di cui uno alla estremità ovest appare murato.

Assai elegante nelle loro porzioni è nella forma, soprattutto nell'arcata centrale, il ponte ha pianta rettangolare nella parte centrale ed occidentale, mentre l'arcata a est, l'ingresso da Vertova, è fortemente inclinato in modo da renderne più ampio e facile l'accesso.

La struttura è a grosso pietrame squadrato nelle basi e negli archi, con pietrame grezzo nella parte di riempimento e ciottoli di fiume nella parte alta

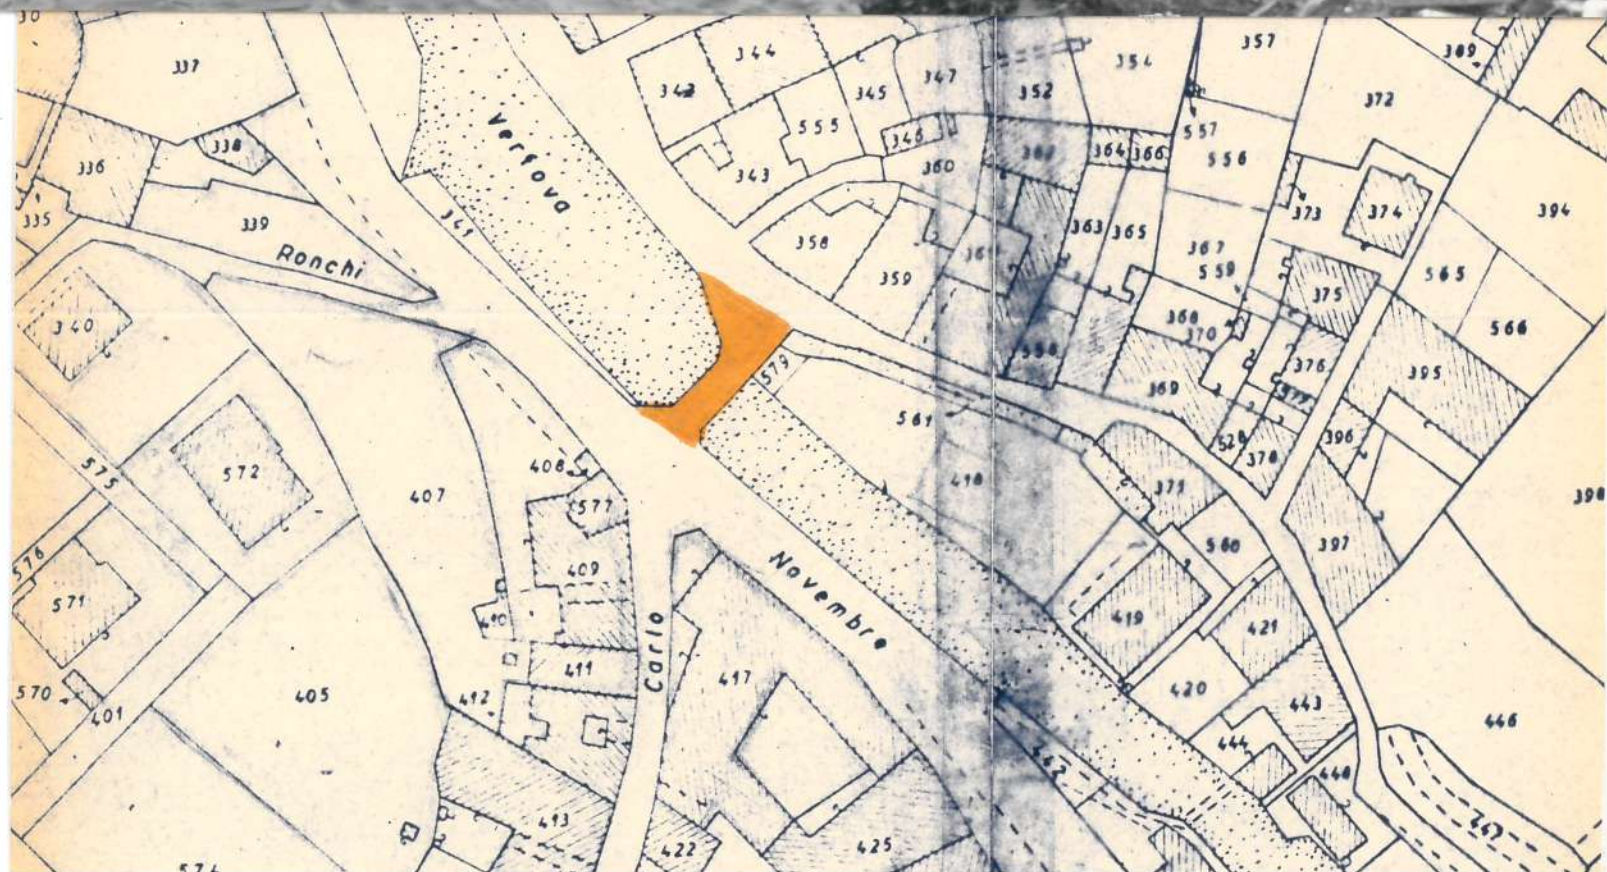
Lo stemma ed il gonfalone del Comune di Vertova recano come simbolo un ponte a tre archi ispirato proprio al ponte e dichiara l'esistenza della terra arcata, ora interrata per la costruzione della nuova strada IV novembre.

La parete non reca né iscrizioni né altro, ma è da ricordare qui lo stemma del Comune di Vertova che si trova sulla pala dietro l'altare maggiore della Chiesa di S. Patrizio e che rappresenta le tre arcate del ponte S. Carlo.

FRONTE DELLO STEMMA DEL COMUNE DI  
 VERLOVA DA UN PARTICOLARE DELLA PALLA  
 SOTTO L'ALTARE MAGGIORE DELLA  
 CHIESA DI S. PATRIZIO
