N. CATALOGO GENERALE

LOMBARDIA

OGGETTO: "LA PORLA" Baita

CRONOLOGIA: 1500

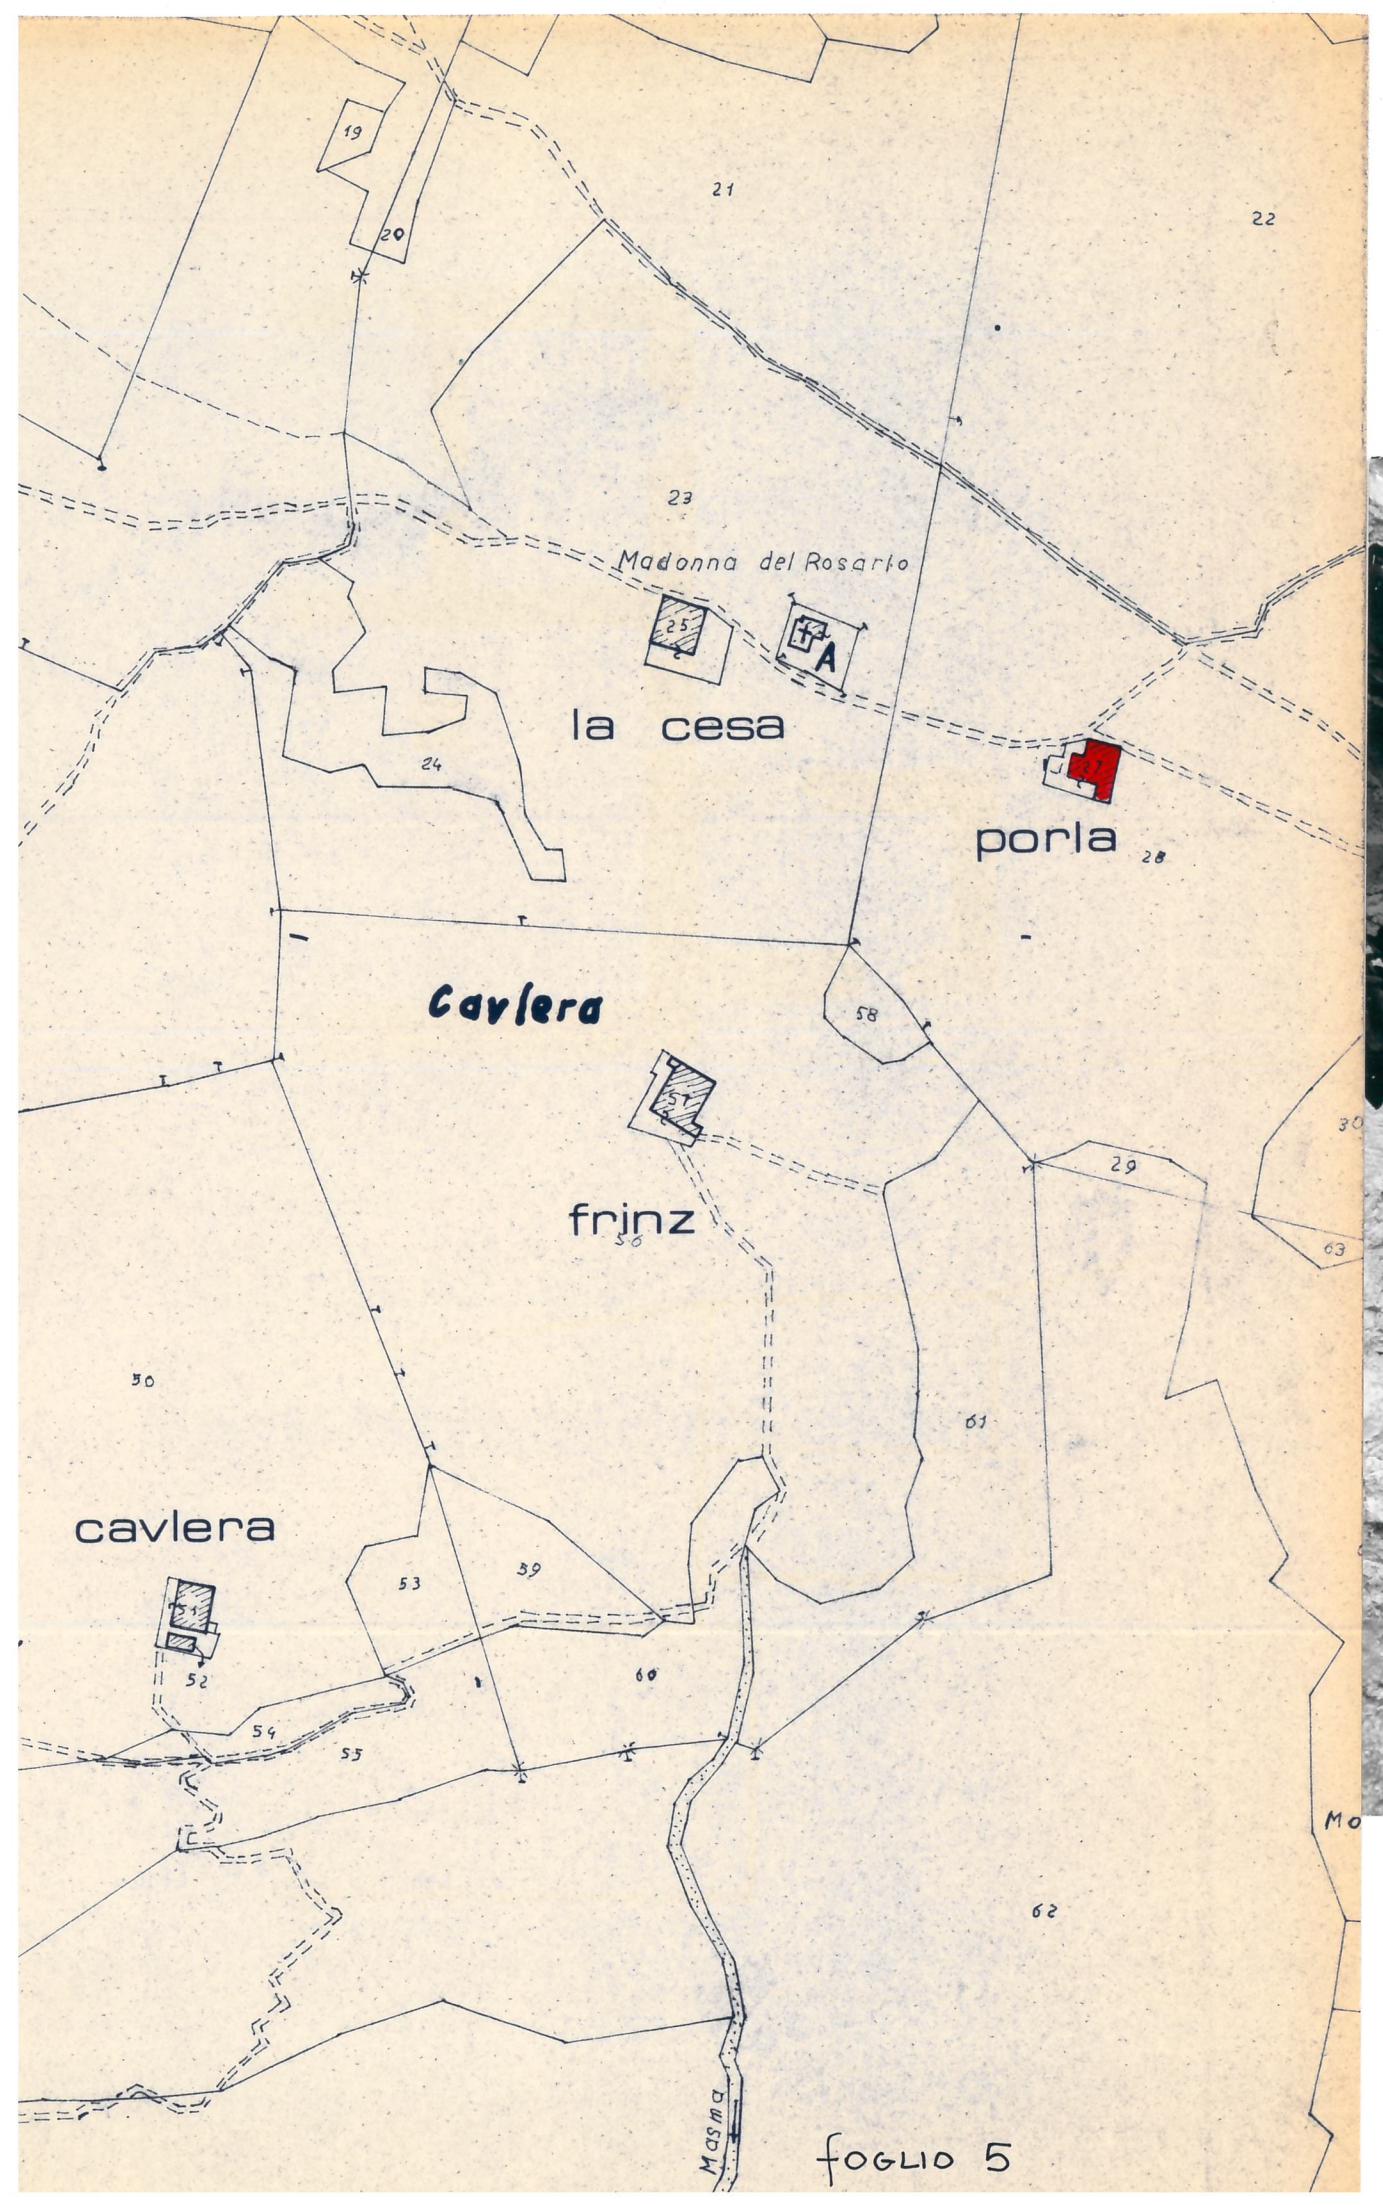
Planta 1:100

Edificio a pianta rettangolare con le caratteristiche tipiche dell'architettura rurale di questi luoghi.

A due piani; piano inferiore "stalla" e "scelter" piano superiore tre locali di abitazione e fienile.

PIANTA: rettangolare
