Soprintendenza per i Beni Ambientali, Architettonici,
Artistici e Storici di Salerno e Avellino

PROVINCIA E COMUNE: SA- CAPACCIO

DESCRIZIONE:

OGGETTO: Cattedrale della Madonna dell' Assunta

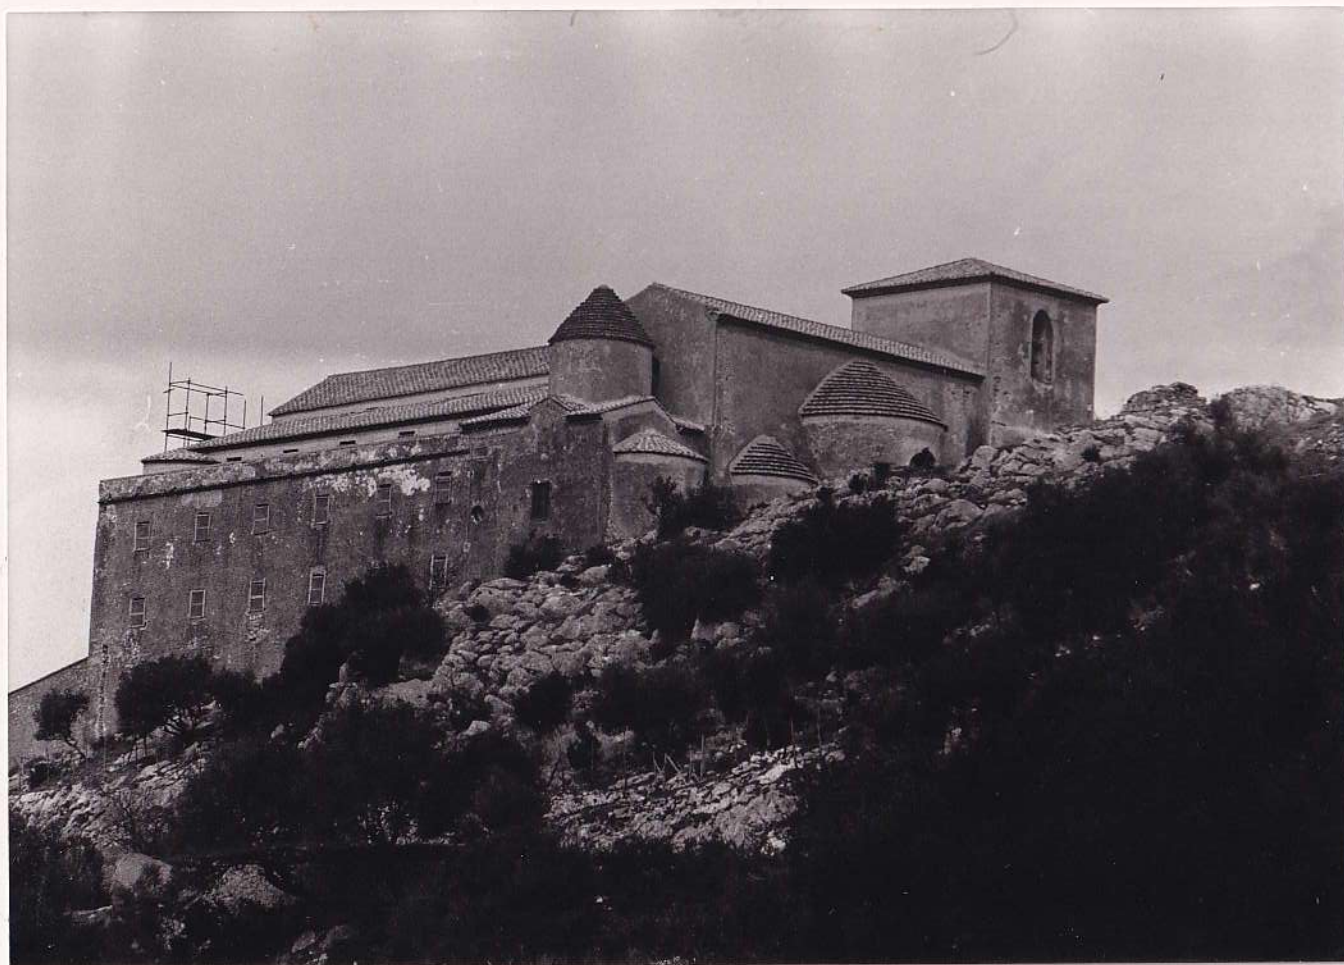
Ng . . 45027

Capaccio vecchia : Cattedrale della Madonna dell'Assunta - vista laterale
con la canonica e le absidi.

1836: il vescovo Barone fece costruire un complesso canonico sul lato meridionale (composto di sei stanze, su tre piani), nonché i muri laterali del sagrato.

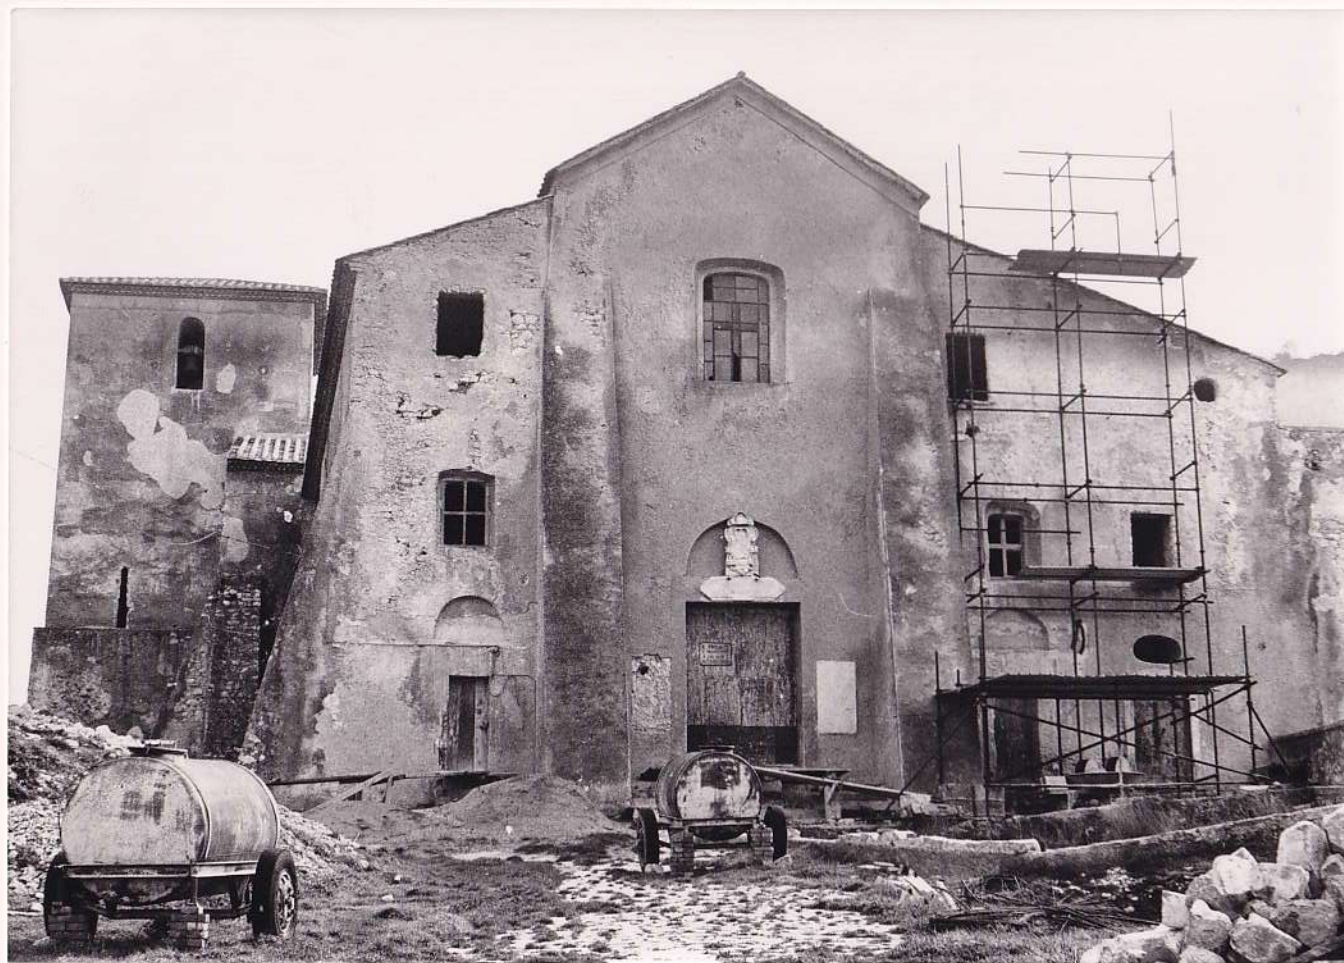
Ng . . 45028

Capaccio vecchia: Cattedrale della Madonna dell'Assunta -il campanile e la facciata.

La torre campanaria, di imponenti proporzioni, è posta sul lato sinistro del transetto; ha un basamento a scarpa e barbacani laterali.

1879: intervento di ripristino, per danni causati al campanile da un fulmine
